# Schlussbericht der Eidgenössischen Flugunfall-Untersuchungskommission

des Helikopters Agusta-Bell 47G-3B-1 HB-XCI

vom 18. Juni 1970

bei Hiemenstalden SZ

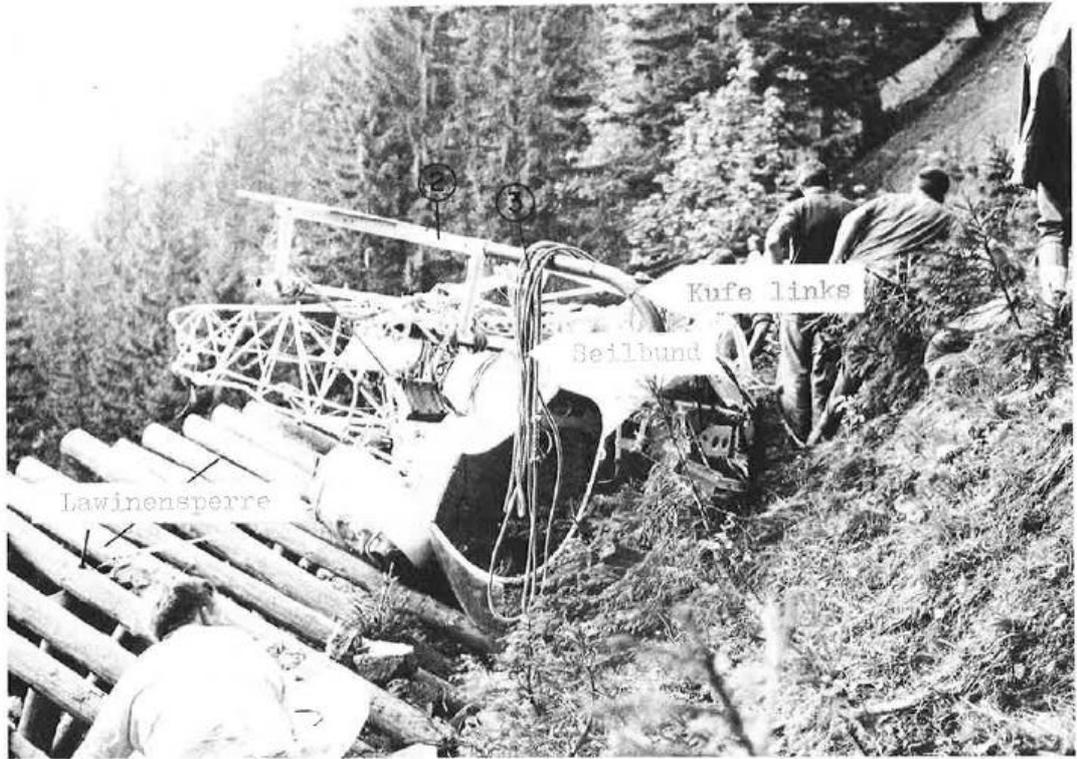
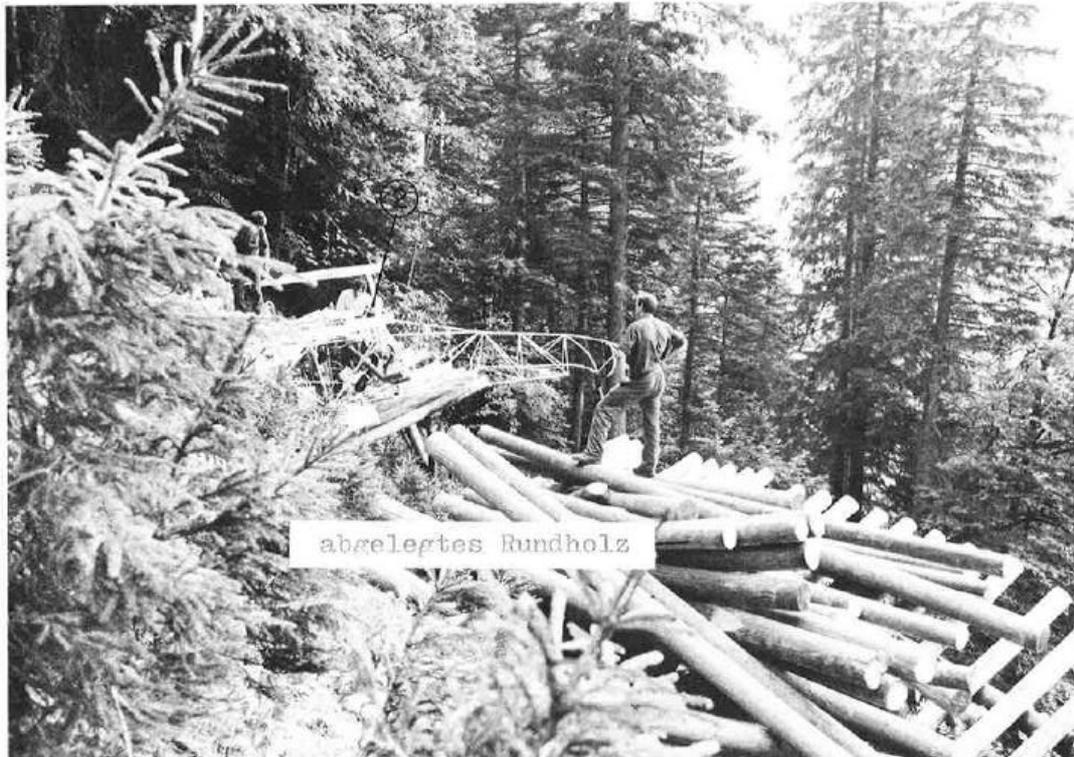
HB-XCI  
18.6.1970

33. Nach Ausklinken der 34. und vorletzten Unterlast über einer bereits bestehenden Lawinensperre, flog der Pilot etwas vom Berg zurück und sank auf Hüfthöhe zweier Forstarbeiter, die von ihm die Anweisung erhalten hatten, spätestens nach fünf Rotationen die für die Befestigung des Transportgutes verwendeten Seile gebündelt am rechten Kufenhorn aufzuhängen. Unmittelbar nach Aufnahme der Last verspürte der Pilot, wie sich der Helikopter nach vorn rechts dem Hang zuneigte. Er versuchte, dieser Bewegung entgegenzuwirken, indem er den Knüppel der zyklischen Steuerung bis zum Anschlag nach hinten zog, ohne aber damit Erfolg zu haben. Die Rotorblätter streiften den Hang, der Helikopter überschlug sich und kam auf dem Rücken auf die Lawinensperre zu liegen.

54. Eine zeichnerische Rekonstruktion hat gezeigt, dass im Zeitpunkt der Aufnahme des Seilbundes, der Abstand zwischen Rotorkreis und Hang rund drei Meter betrug.
