# Schlussbericht der Eidgenössischen Flugunfall-Untersuchungskommission

des Flugzeuges Cessna F 150 G HB-CBY

vom 19. April 1970

bei San Nazzaro/TI

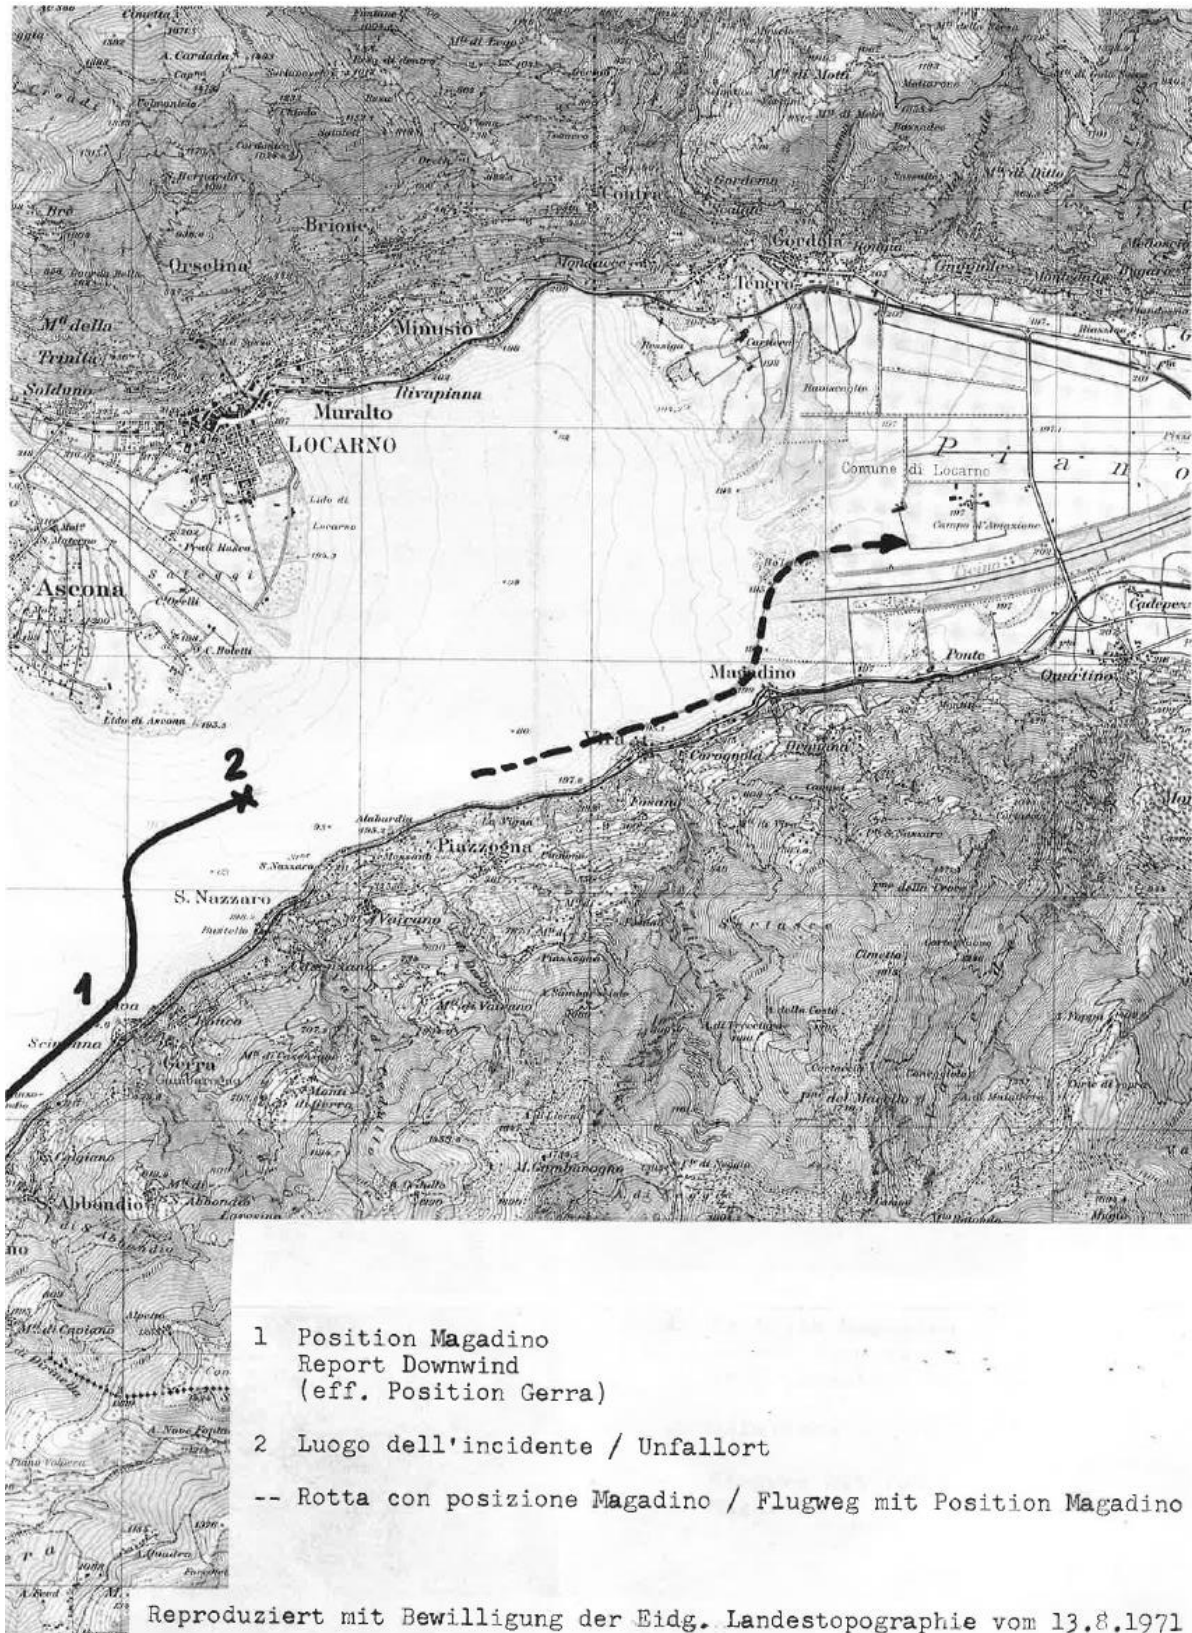
37. Ein Zeuge der sich am Seeufer bei San Nazzaro mit seinem Boot beschäftigte, hörte ein Flugzeug aus westlicher Richtung herannahen. Als er dessen ansichtig wurde, flog es in etwa 20 m/G vom Ufer weg in Richtung Nordosten in den See hinaus. Der Zeuge hatte dabei den Eindruck, dass das Flugzeug langsam und nur mit geringer Motorleistung flog. In einer Entfernung von etwa 300 m vom Seeufer entfernt, kurvte das Flugzeug nach rechts in Richtung Flugplatz Locarno. Hierbei nahm die Flughöhe ständig ab, während sich die Querlage nach rechts, auch nach Beendigung der Kurve laufend vergrösserte. Mit einer Querneigung von ca. 60° berührte in der Folge der rechte Flügel die Wasseroberfläche, worauf sich das Flugzeug um das Flügelende drehte und sofort im Wasser versank (vergl. Beilage 1).

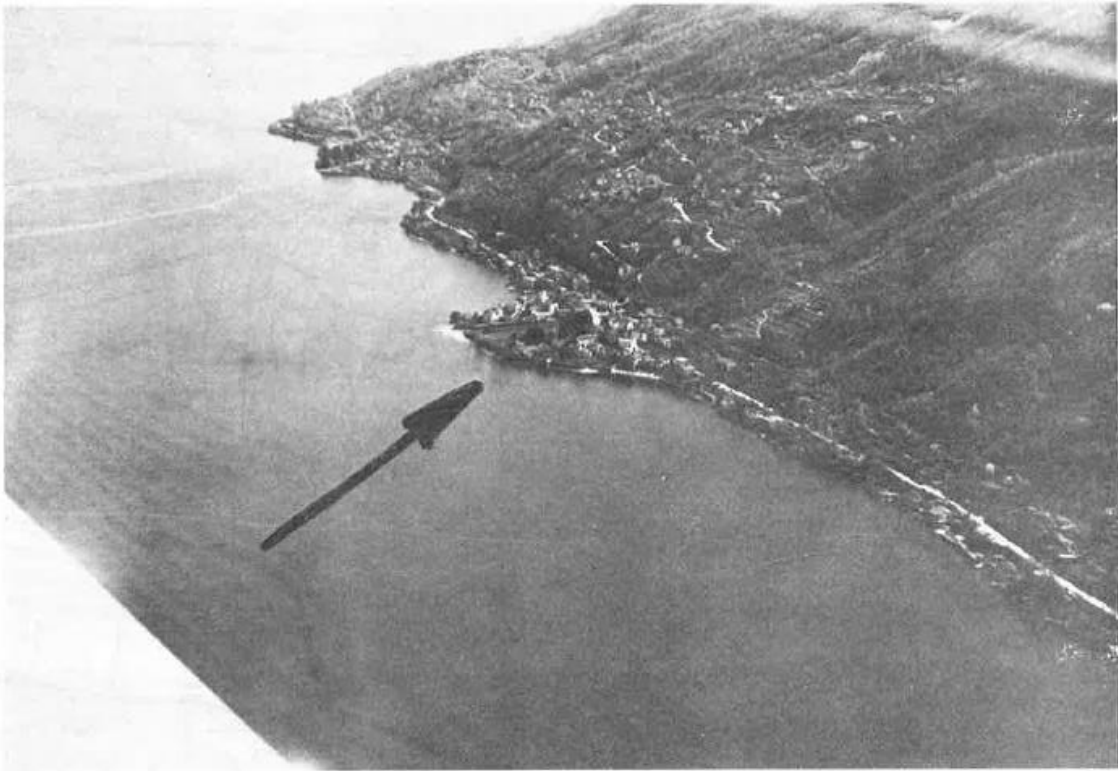
GERRA

65. Die Meldung der HB-CBY: "Posizione Magadino - Report Down Wind" um 1720 Uhr, dürfte in der Gegend von Gerra durchgegeben worden sein. Hierzu ist zu bemerken, dass der Uferverlauf des Lago Maggiore bei Gerra mit demjenigen bei Magadino eine gewisse Ähnlichkeit hat (vergl. Beilage 2). Möglicherweise hat der Pilot Gerra mit Magadino verwechselt. Dies wäre auch eine Erklärung dafür, weshalb der Pilot vor San Nazzaro eine Links- und später in Seemitte eine Rechtskurve einleitete. Dieses Flugmanöver hätte effektiv zum Flugplatz Locarno geführt, wenn die gemeldete Position Magadino den Tatsachen entsprochen
