Schlussbericht der Eidgenössischen Flugunfall-Untersuchungskommission

des Flugzeuges DC-8, CF-TIH

vom 14. März 1970

auf dem Flughafen Zürich

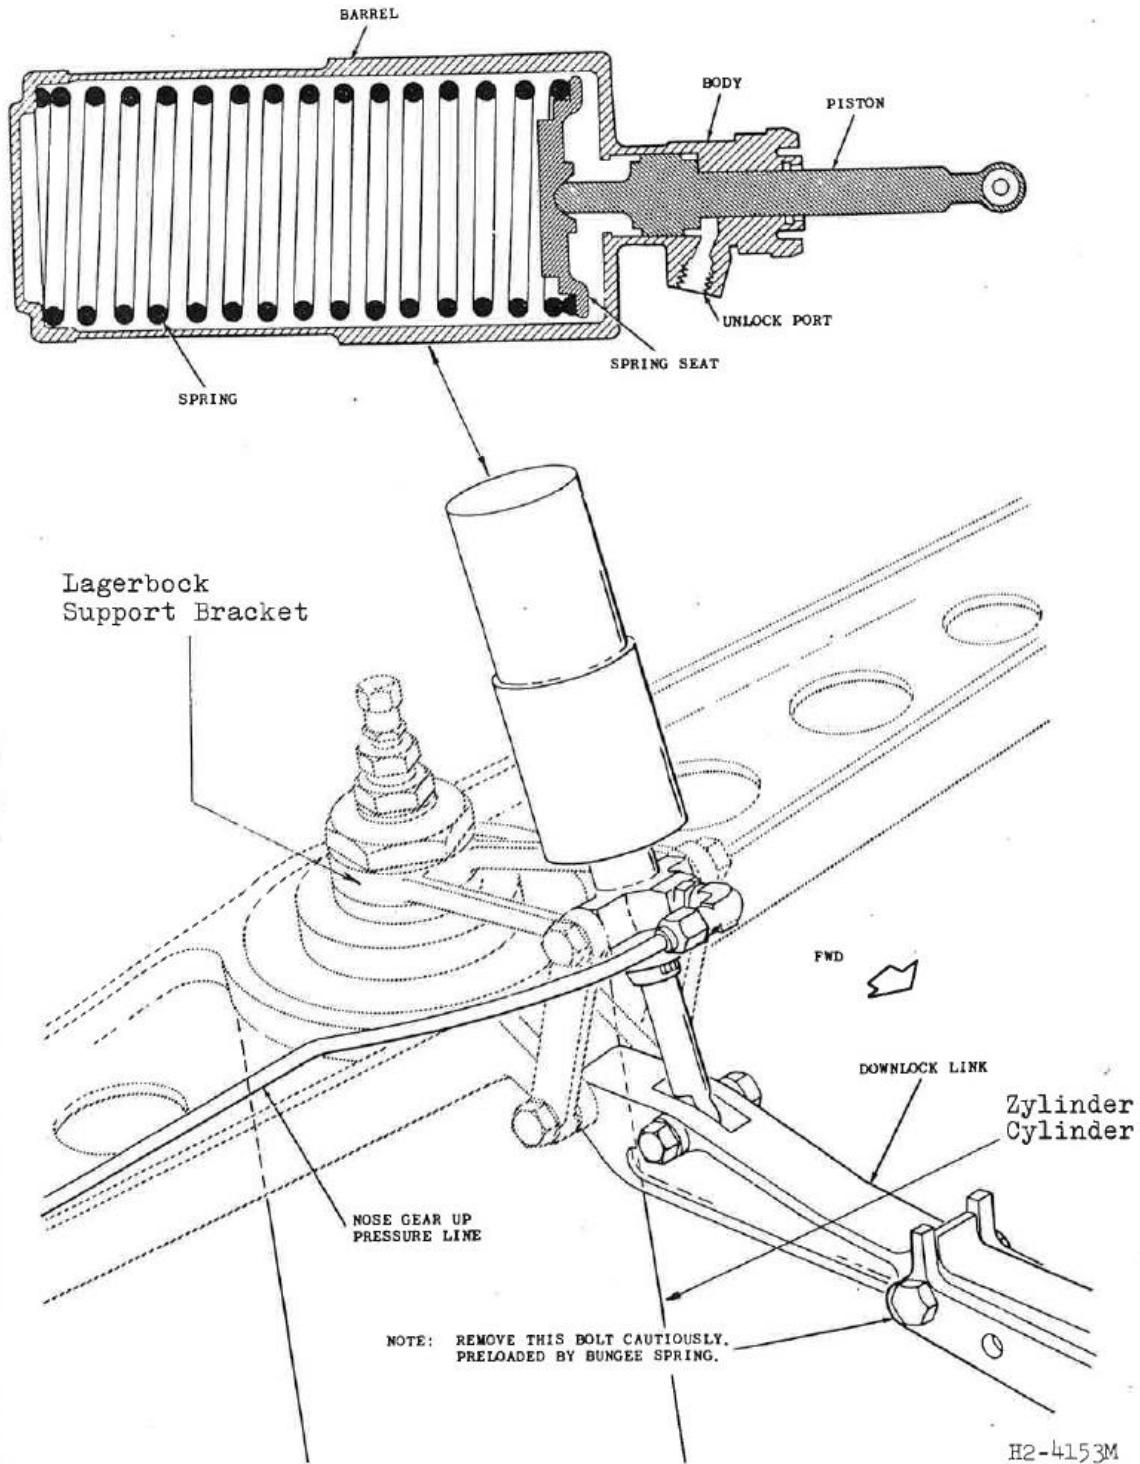
Nose Gear Downlock Bungee Cylinder -- Schematic
Figure 1

Das steuerbare Bugrad wird hydraulisch ein- und ausgefahren. Sollte die Hydraulik ausfallen, kann durch Schwerkraftwirkung die ausgefahrene und verriegelte Position erreicht werden. Beim Einziehen bringt der federbelastete Verriegelungszyylinder die Verriegelungsstrebe über den Totpunkt, worauf der Vorgang fortgesetzt werden kann (Beilage 1).

Der Verriegelungszyylinder sitzt am oberen Ende des Federbeines auf einem Lagerbock aus Aluminiumguss.

Bestandteile des Lagerbockes, welcher den Verriegelungszyylinder trägt, identifiziert werden konnten.

Die Bruchflächen am Lagerbock lassen darauf schliessen, dass sich der Bruch bei einer Drehung des Bugrades nach links ereignet hat.

65. Der Unfall ist primär dadurch entstanden, dass das Bugrad infolge Versagens der Verriegelung beim Drehen auf der Piste einklappen konnte. Der Lagerbock des Verriegelungszyinders brach, weil die Steuerbewegung nach links direkt in den Lagerbock eingeleitet wurde.

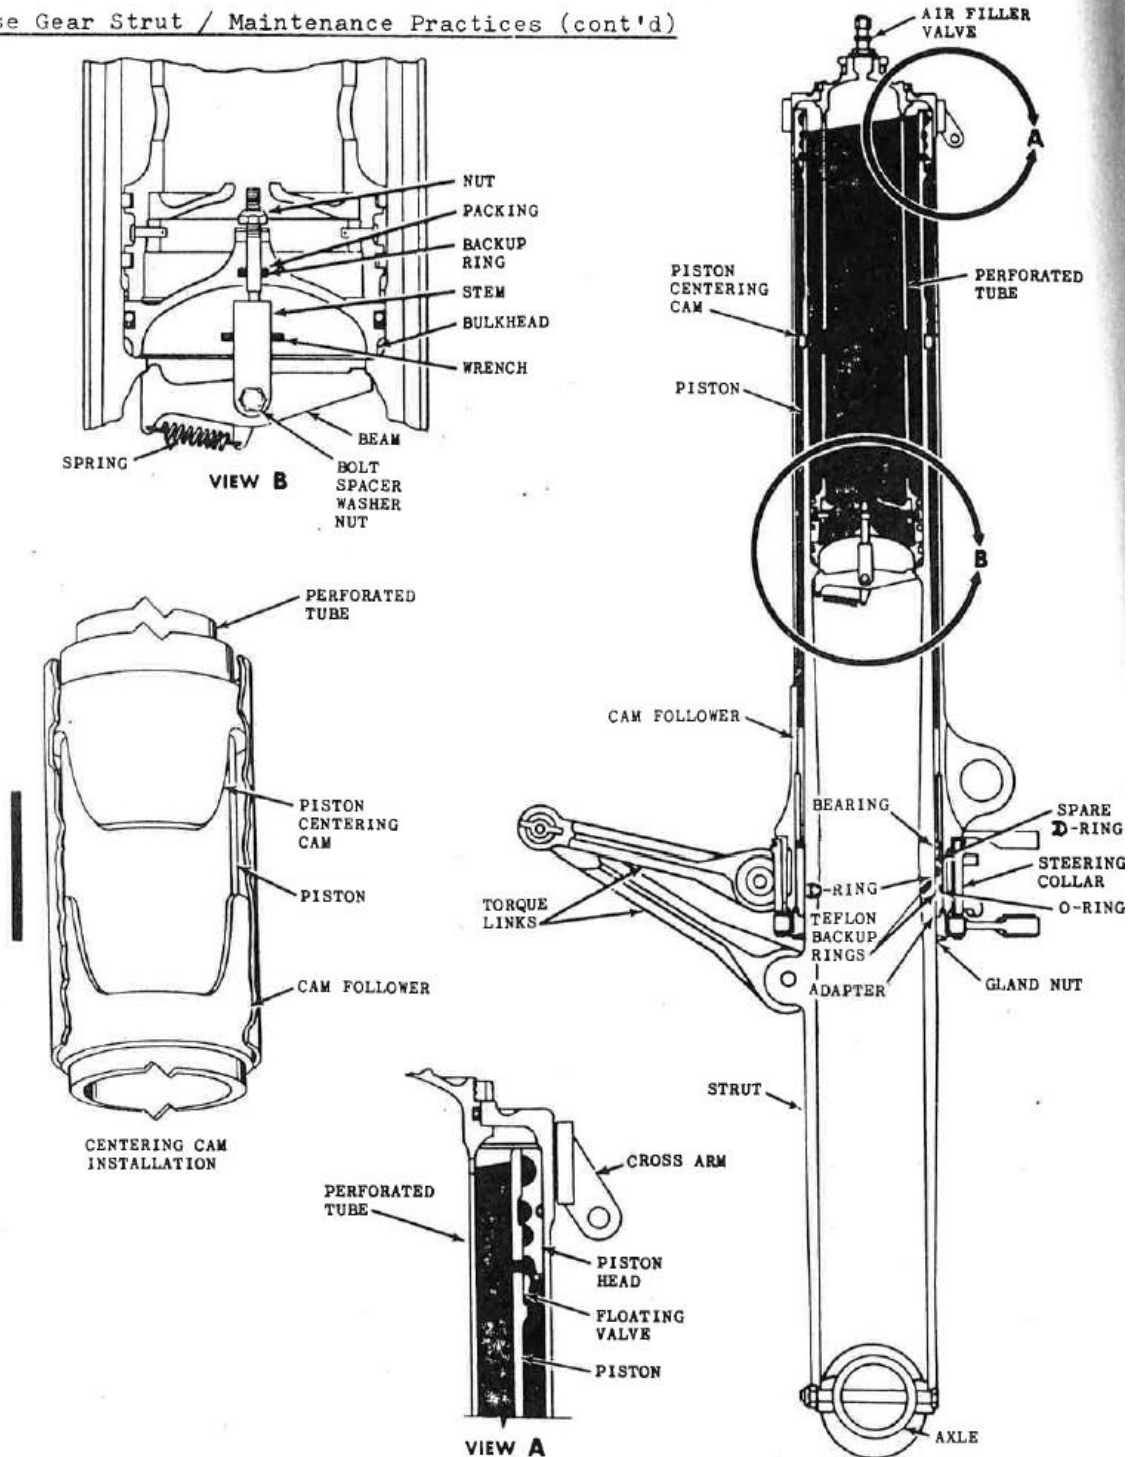
Nose Gear Strut -- Schematic

Der Kolben (Federbein) kann sich im Zylinder und auf dem perforierten Rohr frei auf und ab bewegen und sich drehen, je nach Belastung des Bugrades und Stellung des Steuerrades (Beilage 2). Die Steuerbewegung wird vom Steuerzylinder auf das Federbein übertragen.

- Es war unmöglich, den Kolben im Zylinder zu drehen. Normalerweise muss sich dieser frei bewegen lassen. Der Kolben hatte sich mit der "Perforated Tube" verklemmt, verursacht durch Beschädigung und Festsitzen des untern Dichtungsringes am Radius der Innenwand (s. Beilage 2 View B).
- Dieser Radius befand sich 0.39 " oder 9.9 mm ausserhalb der normalen Position (zu hoch). Somit konnten sich Abschlusswand und perforiertes Rohr in der untersten möglichen Stellung gar nicht berühren und demzufolge auch keinen definierten Anschlag bilden (Beilage 3).
- An Zylinder, Kolben oder perforiertem Rohr konnten keine weiteren Beschädigungen festgestellt werden.

66. Ein Verklemmen zwischen perforiertem Rohr und Kolben bewirkte, dass der Lagerbock durch eine Schwenkbewegung des Bugrades beansprucht wurde.

67. Eine Massabweichung an der Kolbeninnenwand verursachte ein abnormales Zusammenwirken zwischen perforiertem Rohr und Kolben. Diese Abweichung hat mit grosser Wahrscheinlichkeit zu einem Verklemmen zwischen perforiertem Rohr und Kolben geführt.
