Schlussbericht der Eidgenössischen Flugunfall-Untersuchungskommission

des Flugzeuges Beech 95-A55 "Baron", D-IAEC

vom 2. Oktober 1969

auf dem Flugfeld Neuchâtel

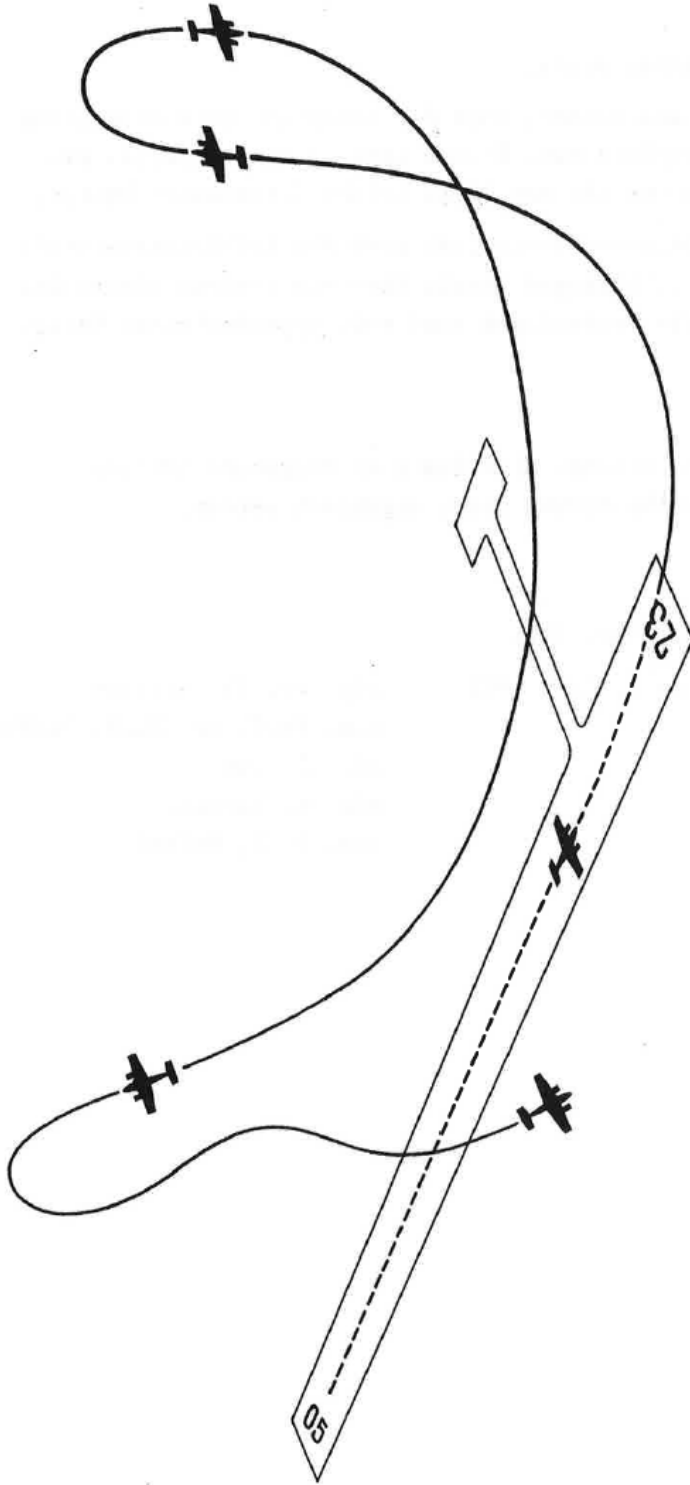
Unfall D-IAEC

Nach einem langen Start und flachem Steigflug stieg das Flugzeug steil hoch und führte ein Renversement nach links durch. Hierauf stach es aus der Gegenrichtung die Pistenmitte an, stieg wiederum hoch und geriet bei einer einem Renversement ähnlichen Figur in einer Höhe von ca. 150 m/G in eine Vrille. Es schlug auf dem Boden auf und brannte aus.
