Schlussbericht der Eidgenössischen Flugunfall-Untersuchungskommission

des Flugzeuges Piaggio P-149 E, HB-EBW

vom 25. August 1970

auf dem Bahnhof Altstetten (ZH)

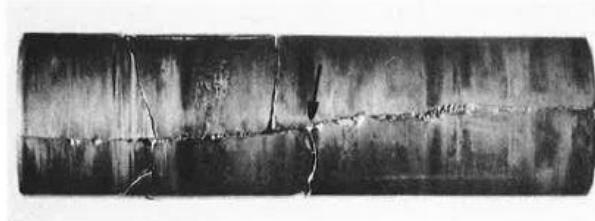
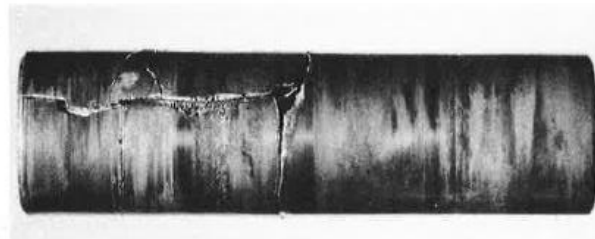
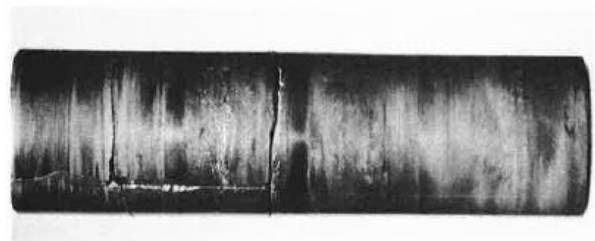
54. Die Untersuchung der Einzelteile des zerlegten Motors führte zum Ergebnis, dass der Motorschaden primär auf den Bruch des Kolbenbolzens Nr. 6 zurückzuführen ist. Dies hatte als Sekundärererscheinung den Bruch des Pleuels Nr. 6 zur Folge. Der Kolbenbolzen Nr. 6 war in acht Teile zerbrochen (vergl. Beilage 2, Abb. 1 bis 3). Neben einem sich über die ganze Bolzenlänge ausdehnenden, durchgehenden Längsriss, waren in der einen Bolzenhälfte noch weitere Längsrisse vorhanden die sich zum Teil in Umfangsrichtung verzweigten. Bei der in Abbildung 1 mit einem Pfeil bezeichneten Rissstelle, sowie an weiteren Stellen der Bruchfläche waren Rastlinien erkennbar, die auf einen Ermüdungsbruch schliessen lassen. Aus dem Verlauf einzelner Rastlinien und aus dem Vorhandensein kleinerer Anrisse an der Bolzeninnenfläche (Bohrung) ging einwandfrei hervor, dass der Bruch von der weichen, d.h. nicht Einsatz gehärteten Innenseite ausgegangen ist (vergl. Abb. 4). An der Bruchfläche wurden keine Materialfehler festgestellt. Die netzwerkartigen Zementiteinlagerungen in der martensitischen Grundmasse der äusseren Randzone des eingesetzten Kolbenbolzens weisen darauf hin, dass der Bolzen beim Einsetzen überkohlt wurde.

65. Die Motorpanne wurde primär durch den Bruch des Kolbenbolzens Nr. 6 ausgelöst. Der Bruch ging von der Innenfläche des Bolzens aus. Weder die Ursache des Anrisses noch die örtliche Fixierung des Rissbeginns konnten ermittelt werden. Der Rissbeginn auf der Bolzeninnenseite führt zum Schluss, dass sich die Überkohlung der Kolbenbolzenaussenenseite nicht nachteilig auf die Entstehung des Bolzenbruches ausgewirkt hat. Nachdem die übrigen Kolbenbolzen völlig intakt geblieben sind, kann eine mechanische Überbeanspruchung als Bruchursache ausgeschlossen werden. Es ist bekannt, dass ein Ermüdungsbruch von einer Bearbeitungsriefe oder einer Schlackenzeile ausgehen

kann. Die Untersuchung ergab jedoch keine konkreten Anhaltspunkte. Bei Verwendung stärkerer Kolbenbolzen (PN 69650) treten geringere Randspannen auf. Dadurch verringert sich die Empfindlichkeit bezüglich Mängel in der Oberflächenbeschaffenheit.

Zustand des Kolbenbolzens Nr.6 an drei
verschiedenen Stellen des Bolzenumfanges

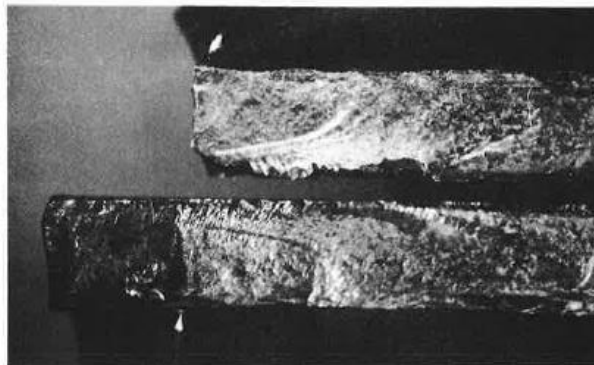
Bild 4

Die im Bild 1 mit Pfeil markierte Bruchstelle,
Bruchausgang von innen.
