Schlussbericht der Eidgenössischen Flugunfall-Untersuchungskommission

über den Unfall

des Flugzeuges Mooney M-20E, HB-DET

vom 12. Februar 1971

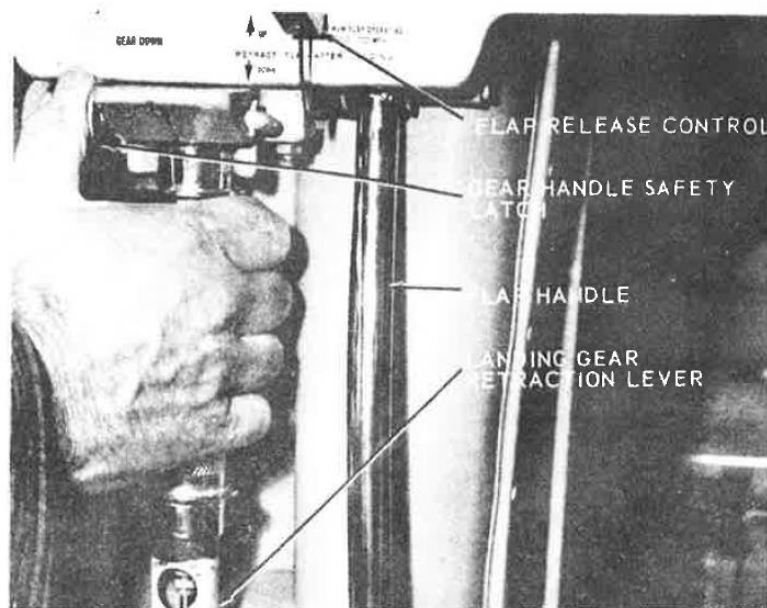
GEAR AND FLAP CONTROLS

Der Verriegelungsmechanismus (vergl. Beilage) des Fahrwerkbetätigungshebels (Gear Handle) sowie der zu seiner Sicherung angebrachte Bolzen (Safety Latch) befanden sich in Ordnung. Das Fahrwerkwarnhorn funktionierte normal. Es verstummte sobald das Fahrwerk ausgefahren resp. der Fahrwerkhebel in die Halterung eingeführt oder der Gashebel um mehr als 2,5 mm aus der Leerlaufstellung nach vorn geschoben wurde.

Bei der Landung war der Fahrwerkbetätigungshebel wahrscheinlich nicht ordnungsgemäss eingeschoben und verriegelt. Eine unbeabsichtigte Betätigung des Fahrwerkhebels durch den Piloten kann jedoch nicht ausgeschlossen werden. Wie der Pilot
