# Schlussbericht der Eidgenössischen Flugunfall-Untersuchungskommission

des Flugzeuges Beech D95A "Travelair", G-ATLX

vom 7. November 1969

bei Stadel-Windlach/ZH

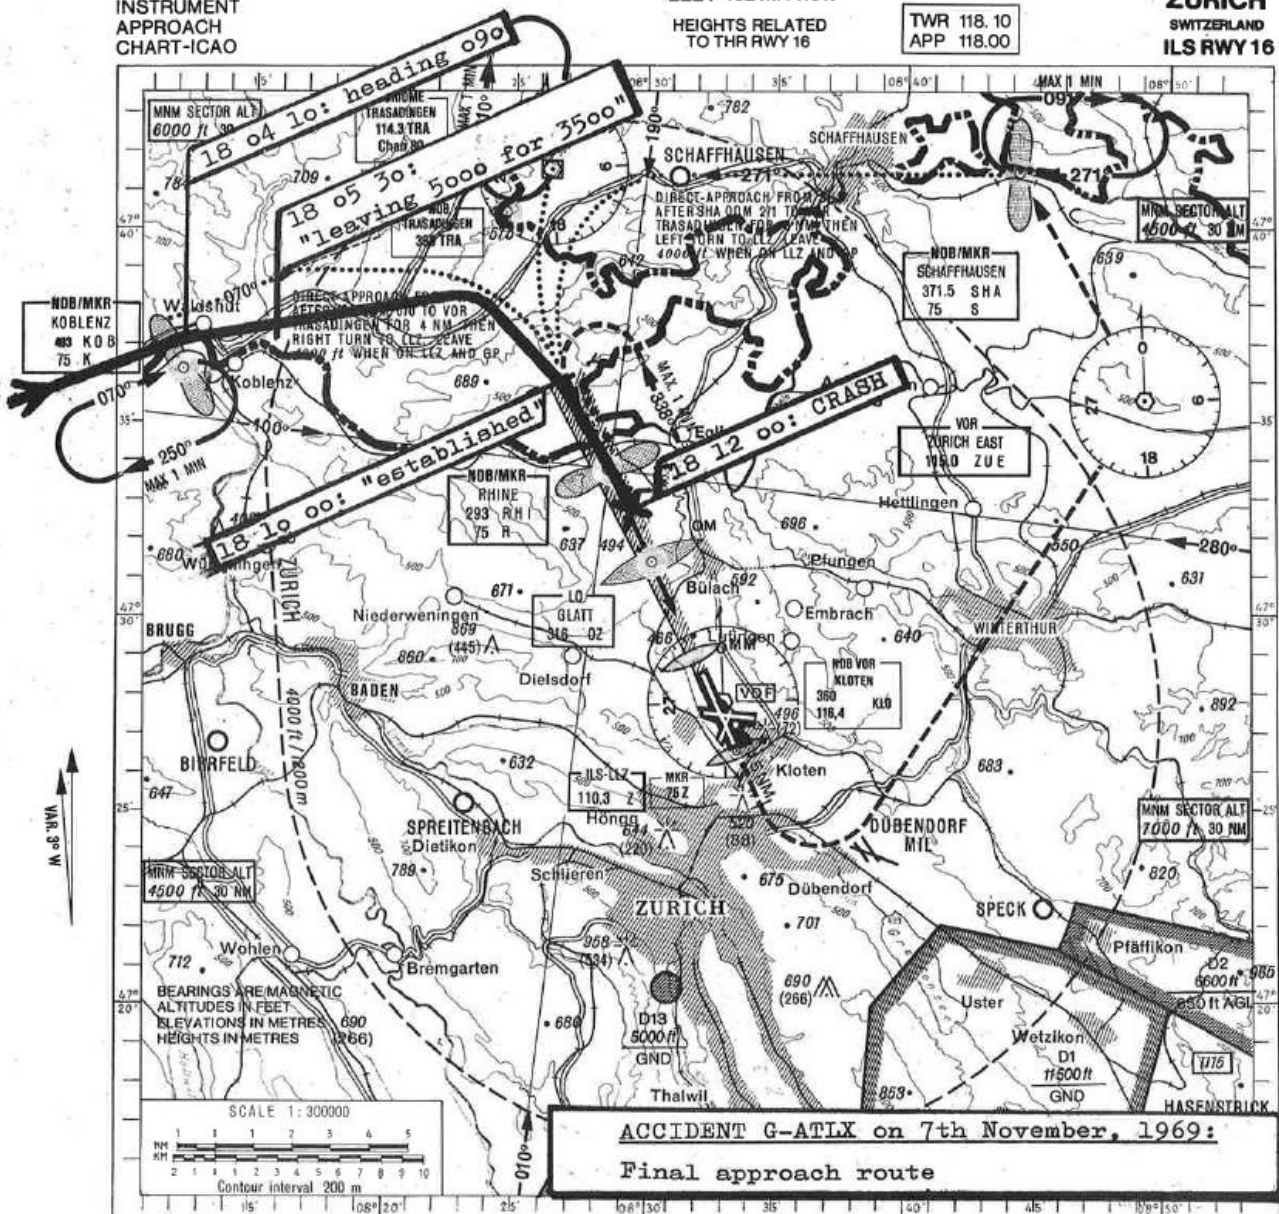
**ACCIDENT G-ATLX on 7th November, 1969:**  
Final approach route

Die Unfallstelle liegt 9 km vor der Pistenschwelle 16 und 100 m links der idealen Anflugachse, jedoch innerhalb der ILS-Schneise<sup>2</sup> Zürich, in einem dreiseitig durch Wald begrenzten Acker auf dem sogenannten Hasliberg.

Um 1812 Uhr war die G-ATLX halbwegs zwischen NDB RHI und dem ILS-Outer Marker OZ mit Bäumen eines Waldrandes kollidiert, stürzte in ein leicht ansteigendes offenes Feld und brannte weitgehend aus.

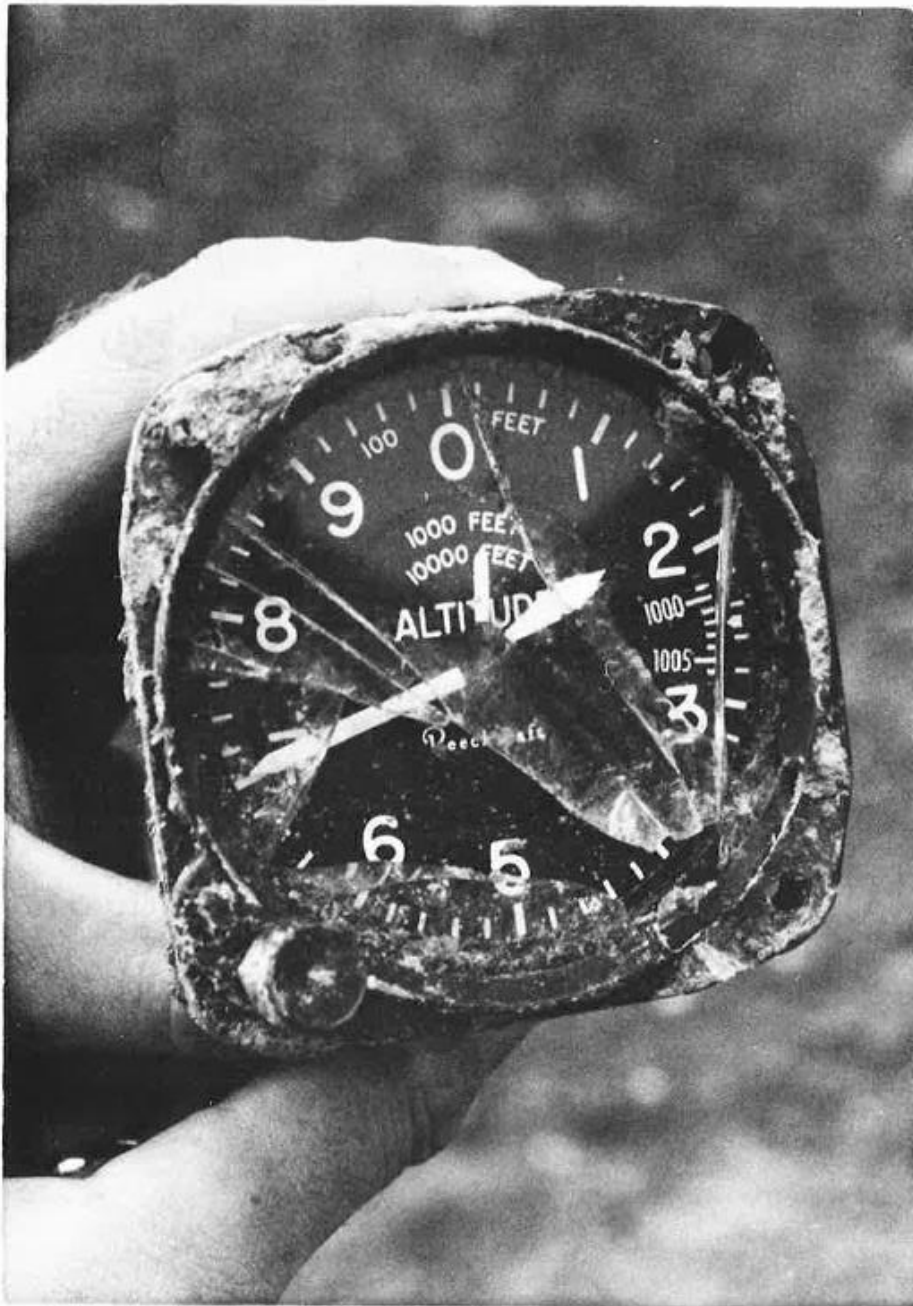
MAIN ALTIMETER / HAUPTHOEHENMESSER

525. Der links eingebaute Haupthöhenmesser, geeicht in feet, konnte in relativ gutem Zustand aufgefunden werden (Beilage 3). Die Einstellung betrug 1002,0 mb, respektive QNH. Der zweite Höhenmesser wurde nicht aufgefunden.

63. Als naheliegende Erklärung des Unglücks galt von allem Anfang an die nach QNH statt der nach für den Piloten üblichen QFE Höhenmessereinstellung im Anflug. Da dies jedoch nicht zwingend zur Katastrophe führen musste, wurden folgende mögliche Ursachen eingehend überprüft:
