Rapport final de la Commission fédérale d'enquête sur les accidents d'aéronefs

de l'avion CESSNA F 150 K HB-CUS

survenu le 5 mars 1970

sur l'aéroport de Sion

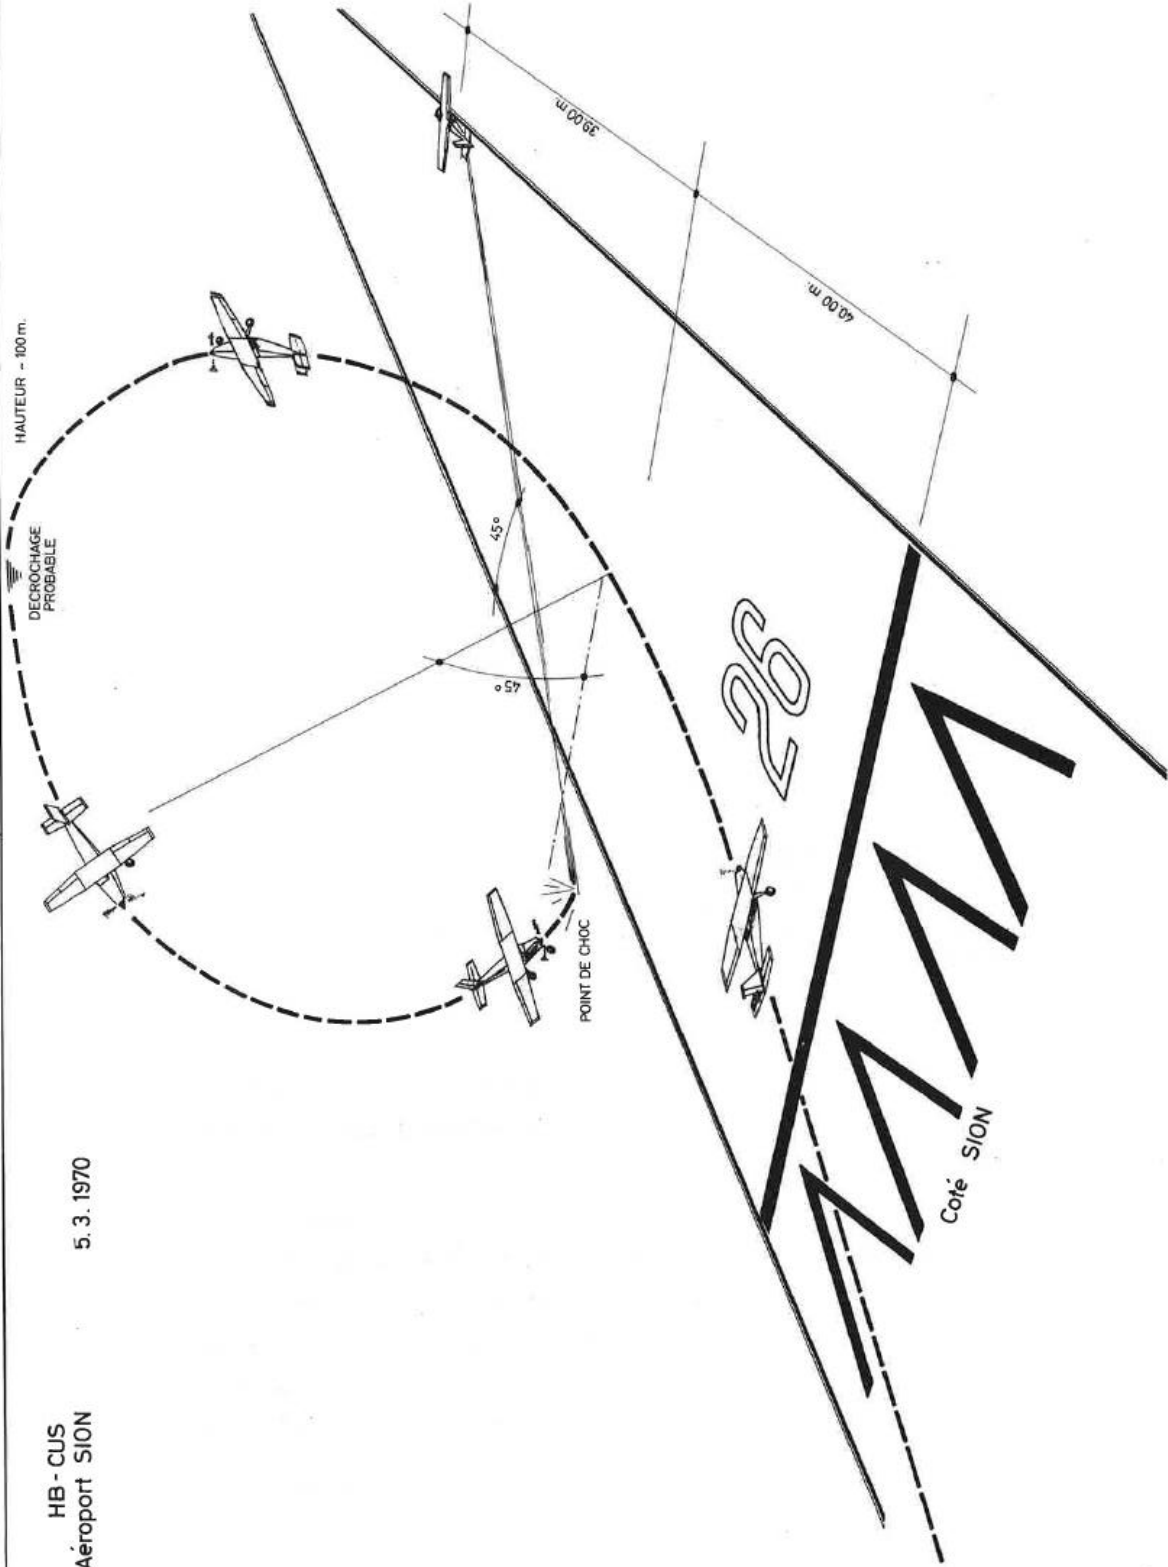
HB - CUS
Aéroport SION

A 18.27 h, plusieurs personnes dans les bureaux de l'aérodrome et devant la terrasse du restaurant, soit à 150 mètres environ à l'ouest du seuil de la piste, voient l'avion faire une approche qui leur semble rapide, puis effectuer au ras du sol une ressource combinée à un virage vers la gauche. Arrivé à une hauteur d'environ 100 mètres, l'appareil incline sa

trajectoire vers le sol, qu'il percute sous un angle longitudinal de 30 degrés, sa trajectoire formant un angle de 45° avec l'axe de la piste (voir annexe 1).

65. Les observations faites par les témoins de l'accident permettent de supposer que le pilote, qui avait exécuté une approche rapide, a volontairement effectué une ressource, au sommet de laquelle il a perdu le contrôle de l'avion, la hauteur étant insuffisante pour rétablir une attitude de vol normale.
