# **Rapport final de la Commission fédérale d'enquête sur les accidents d'aéronefs**

de l'avion Piper PA-28-180 Cherokee HB-OLS

survenu le 4 octobre 1970

près de Grandson/VD

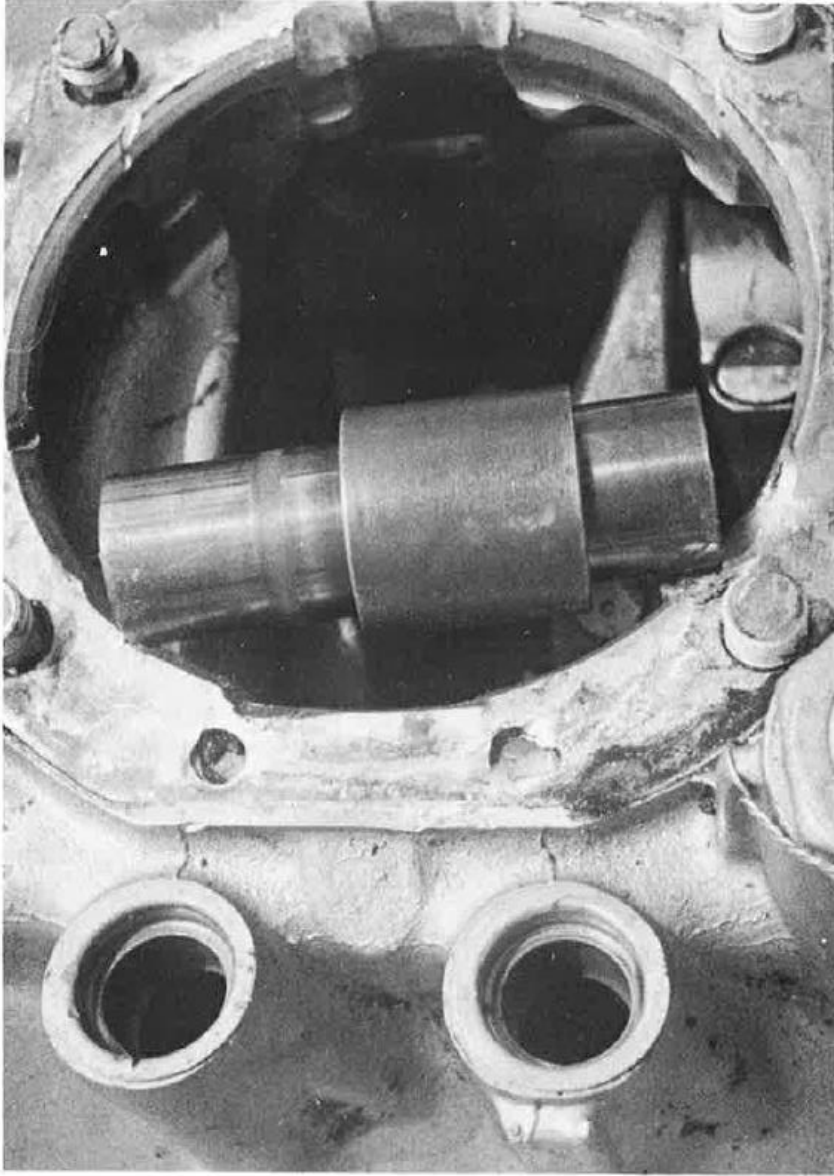
522. Le cylindre no 3 du moteur est arraché et gît dans le capot-moteur. Son piston est cassé à la hauteur de l'axe ; ce dernier a disparu, ainsi que la partie inférieure du piston. La bielle, devenue libre, a martelé et déformé le carter du moteur. Une partie de l'huile du moteur, de couleur et de consistance normales, s'est répandue dans le capot-moteur. Les 8 goujons reliant le cylindre no 3 au carter sont cassés (v. annexe 2).

65. Les constatations faites sur le moteur avarié n'ont permis d'établir avec certitude ni la cause, ni le déroulement de la panne. Les traces relevées sur le carter permettent toutefois d'affirmer que l'axe de bielle no 3 était encore entier après la rupture du piston correspondant (v. annexe 2). Le jeu trop faible des segments, relevé après 250 heures de fonctionnement du moteur depuis la révision totale, n'exclut pas le grippage d'un piston. De plus, l'important "fretting" constaté sur les deux demi-carteres peut avoir été causé par un couple de serrage insuffisant des goujons reliant ces deux pièces ou par un défaut de planéité des surfaces de contact ; dans ce dernier cas, le couple de serrage des goujons, appliqué au montage, aurait pu se modifier par la suite.

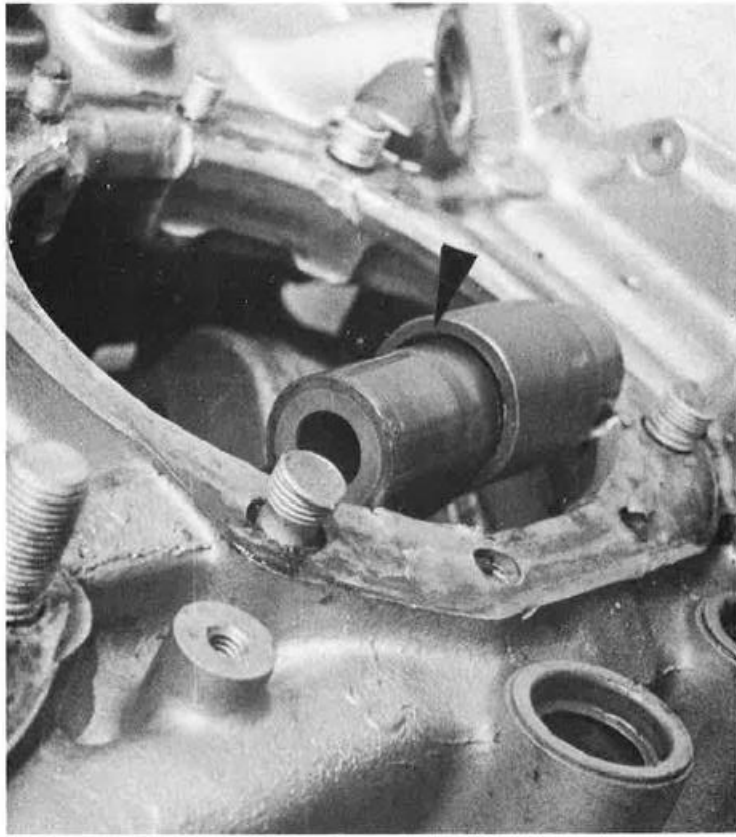
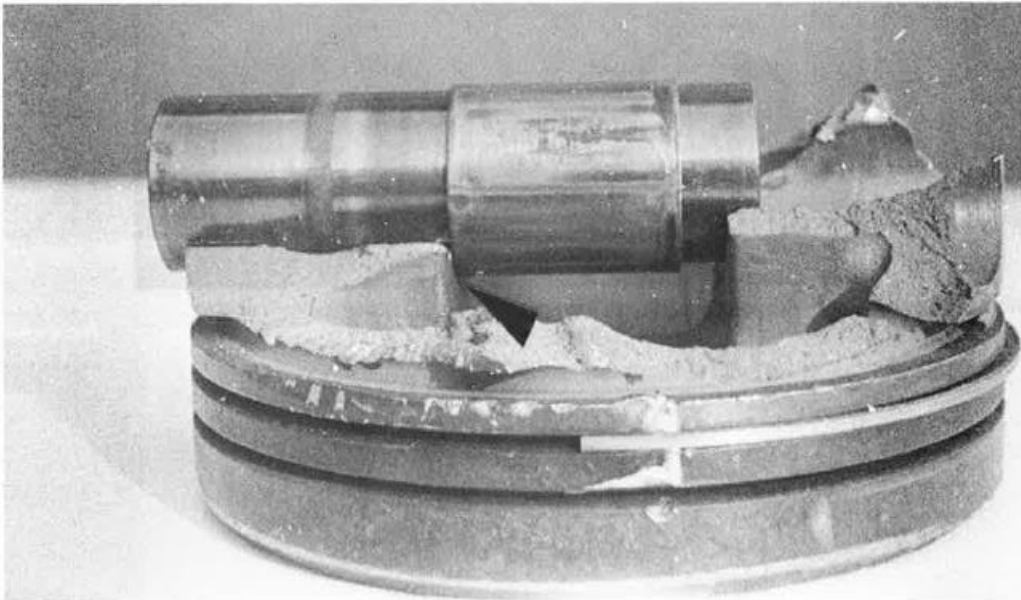
66. Le serrage modéré des douilles d'axe de bielle, constaté sur les pièces restées sur l'avion, n'exclut pas que la douille de la bielle no 3 ait pu sortir de son palier et être détruite graduellement par contact avec le piston, donnant ainsi à l'axe un jeu de 1,6 mm dans le palier (v. annexe 3).
