Schlussbericht der Eidgenössischen Flugunfall-Untersuchungskommission

des Flugzeuges Pilatus "Turbo-Trainer" PC-7 HB-HON

vom 9. September 1970

bei Unterehrendingen/AG

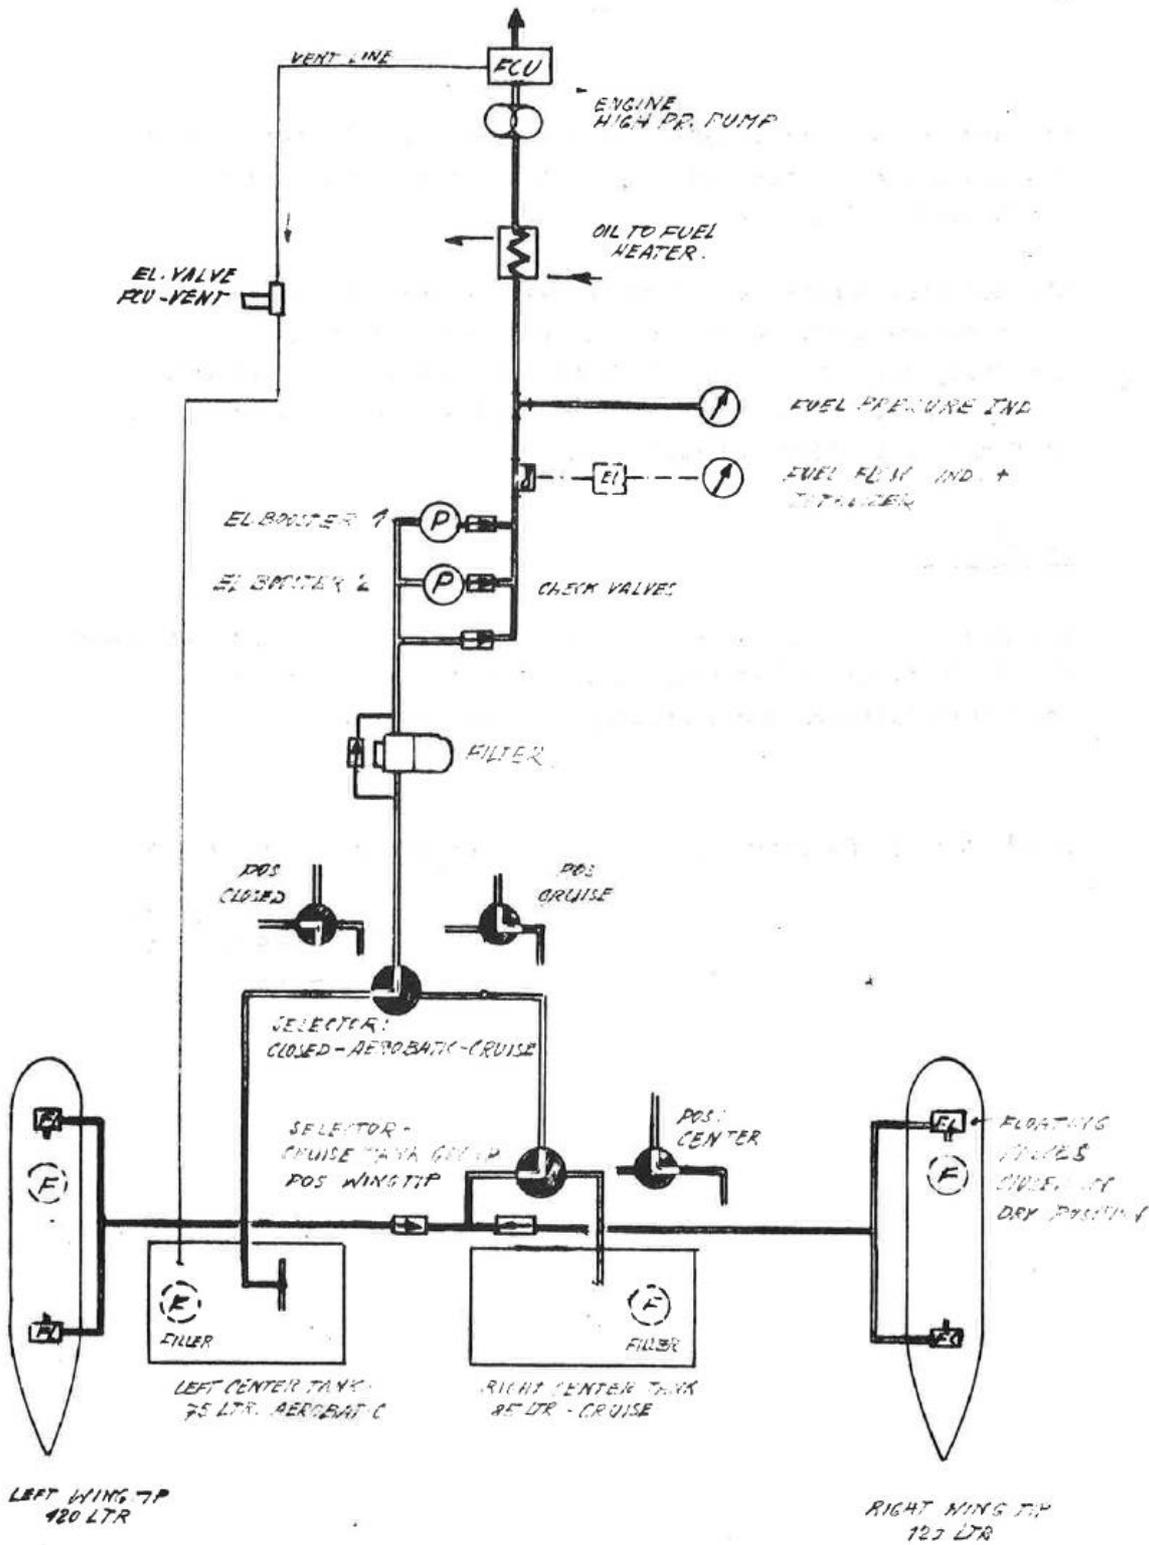
- PC-7 FUEL SCHEMA -

63. Die Untersuchung hat keine Anhaltspunkte für eine technische Störung am Triebwerk, an der Treibstoffversorgungsanlage oder für eine mangelhafte Treibstoffqualität geliefert. Vielmehr muss angenommen werden, dass der Triebwerkausfall auf ein Erlöschen der Turbine infolge Leerfliegens des linken Flügeltanks zurückzuführen ist. Der Pilot flog nach seinen eigenen Angaben zuerst auf dem rechten Flügeltank, dann auf dem linken, bis er nach ca. 50 Minuten Gesamtflugzeit den Reise-Gruppenwählhahn auf den Flügelenktank umschaltete. Bedingt durch die Anordnung der

Tankanlage kann aber eine Versorgung aus den Flügelendtanks nur dann stattfinden, wenn der Haupthahn vorgängig auf Stellung "CRUISE" geschoben wird, was im vorliegenden Fall mit höchster Wahrscheinlichkeit unterlassen worden ist.

64. Auf Grund der ermittelten Elemente bezüglich Betriebszeit und Verbrauch und der Befunde am Wrack lässt sich der Ablauf der Ereignisse an Bord und die auf der Unfallstelle angetroffene Situation wie folgt rekonstruieren bzw. erklären. Vom Zeitpunkt des Anlassens des Triebwerkes bis zum Erlöschen der Turbine wurden ca. 128 Liter Treibstoff verbraucht, wovon 54 Liter aus dem rechten Flügeltank, was unter Berücksichtigung des erhöhten Verbrauchs beim Start eine Betriebsdauer von rund 21 Minuten darstellt. Nach dieser Zeitspanne erfolgte die Umschaltung auf den linken (aerobatic) Tank, der dann die restlichen 74 Liter lieferte. Bei der Landung wurde die Lagerung des Reise-Gruppenwählhahns nach oben und hinten deformiert. Dadurch konnte der nach Eintreten der Panne wieder auf Stellung "CRUISE" zurückgestellte Reise-Gruppenwählhahn auf eine Zwischenstellung verschoben werden, was, bedingt durch die Endlage des Flugzeuges am Boden, ein Überfließen von Treibstoff vom linken Flügelendtank zum rechten Flügeltank möglich machte. Ebenfalls, gegeben durch die Querlage des Wracks, konnte auch Treibstoff aus dem linken Flügelendtank durch die Verbindungs-Leitung und das undicht Vorgefundene Rückschlagventil in den rechten Flügelendtank gelangen und von dort aus durch das abgedeckte Einfüllloch ausfliessen.
