# Schlussbericht der Eidgenössischen Flugunfall-Untersuchungskommission

des Flugzeuges Bölkow-Junior HB-UXP

vom 20. Mai 1971

beim Flugfeld Bad Ragaz

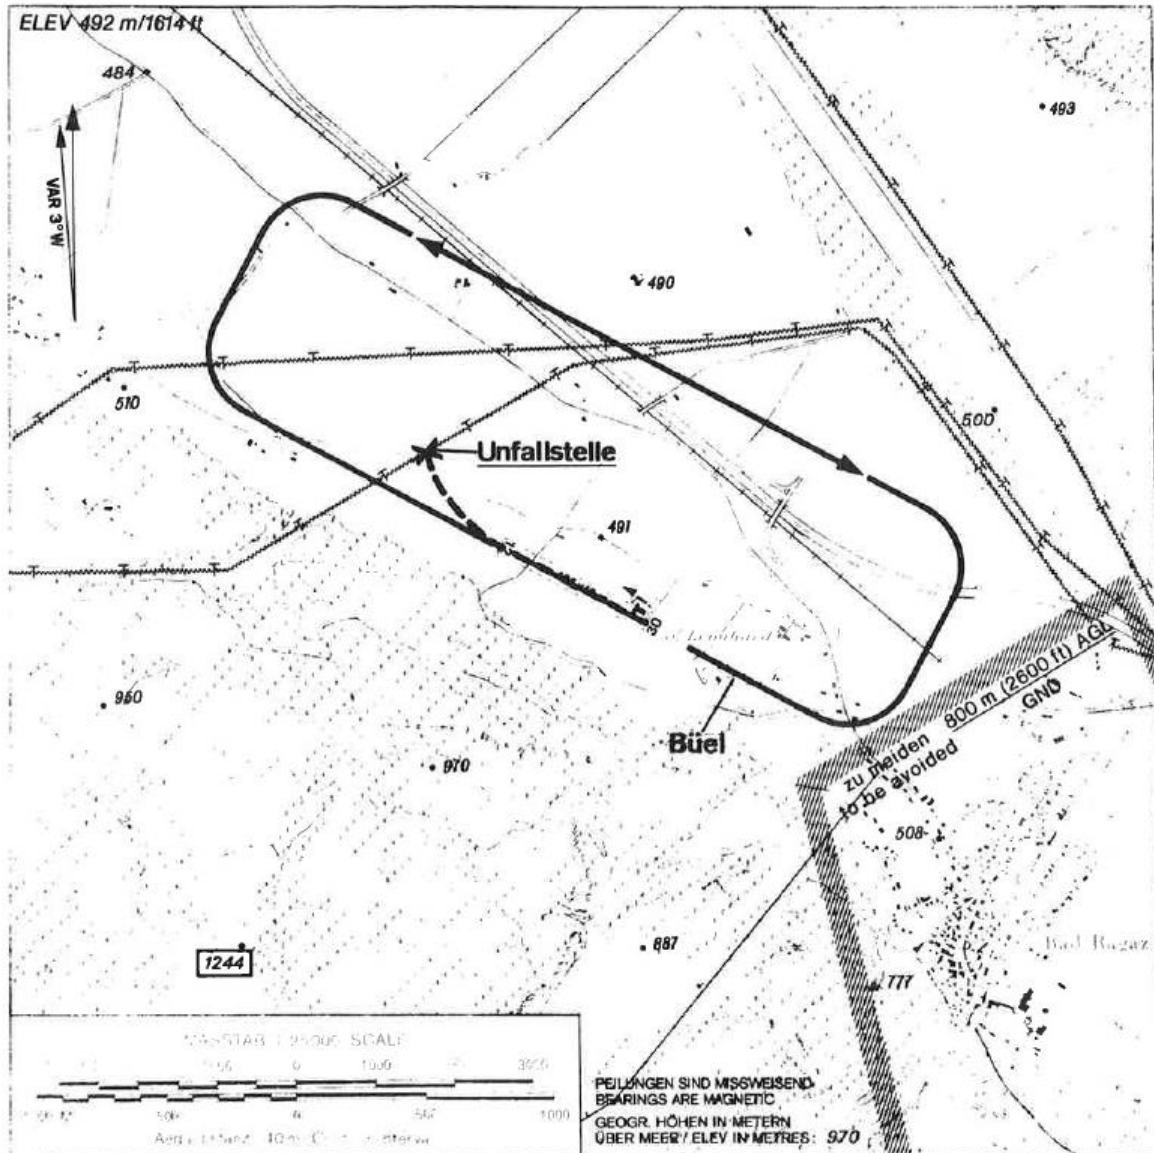
**Unfall HB-UXP**

Der Unfall ereignete sich ca. 600 Meter nordwestlich der Pistenschwelle 12, bei einer Hochspannungsleitung, deren Höhe dort 21 m über Grund beträgt.

5.4 Der Start der HB-UXP fand während einer lokalen Flaute statt; es darf angenommen werden, dass zur Zeit des Startes in geringer Höhe über Boden eine Windscherung vorhanden war. Daher geriet das Flugzeug kurz nach dem Abheben in eine Zone mit Rückenwind und möglicherweise Abwind, was den Steigwinkel derart verkleinerte, dass er zum Überfliegen der 600 m vom Pistenende verlaufenden Hochspannungsleitung nicht ausreichte.
