Rapport final de la commission fédérale d'enquête sur les accidents d'aéronefs

de l'avion Macchi MB-320 I-ERMI

survenu le 1. novembre 1961

près de Versoix/GE

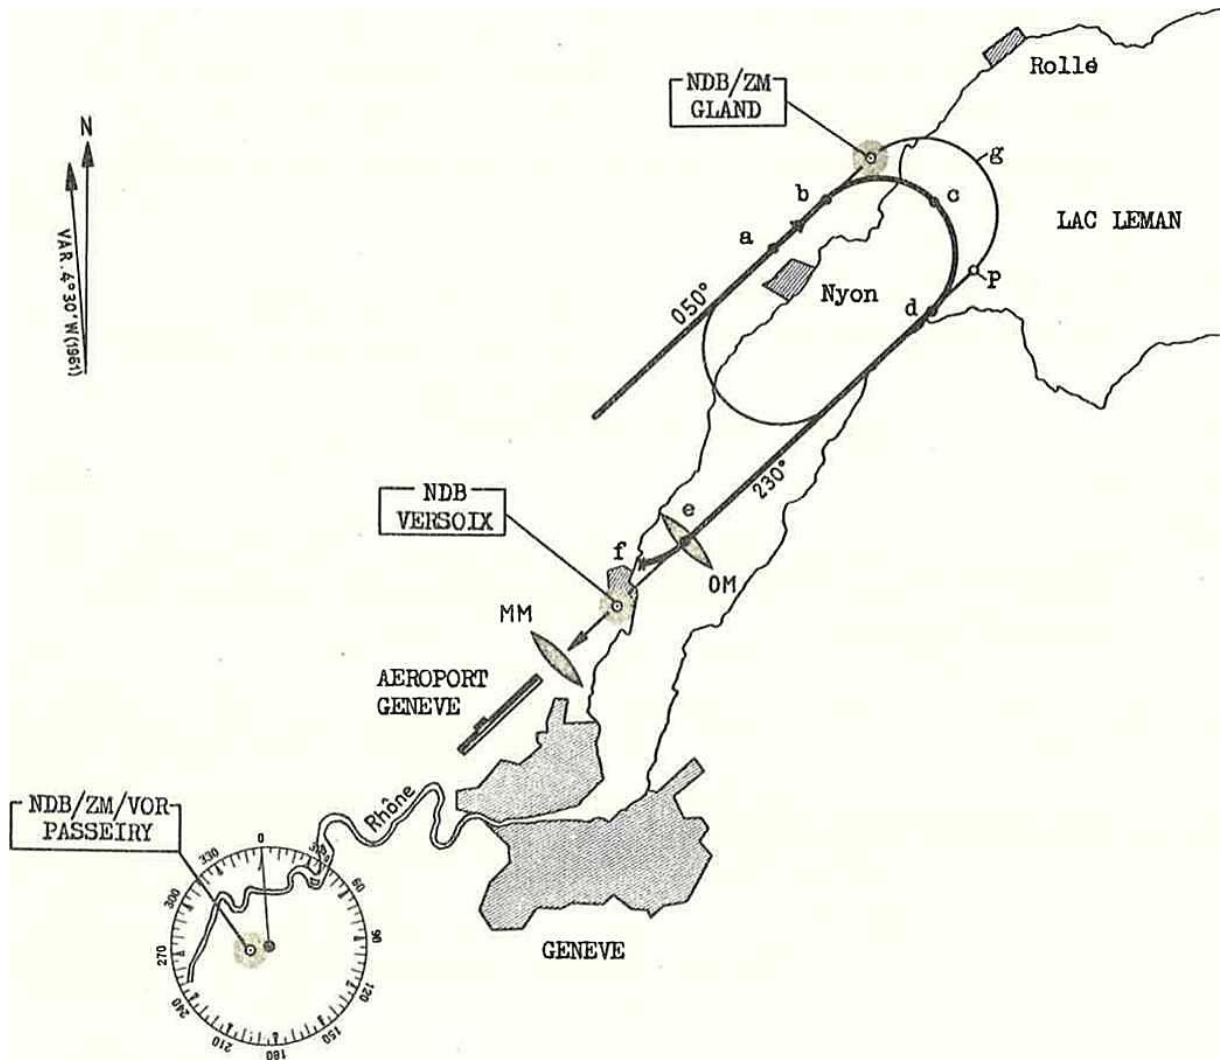
Accident I-ERMI du 1^{er} novembre 1961

34. Ayant de nouveau atteint les 4000 ft et se trouvant dans la région de Nyon - le sol n'était pas visible à cause de la brume et des bancs de brouillard - les deux occupants constatèrent à environ 1743 une forte et soudaine baisse de régime du moteur gauche. Le pilote ouvrit le robinet transversal, et le moteur revint à son régime normal. Par mesure de précaution, le pilote demanda ensuite à la tour de contrôle de Genève l'autorisation d'abrégier sa procédure et de rejoindre immédiatement l'axe de descente, ce que la tour lui accorda. Il exécuta donc un virage de 180 degrés et se plaça sur l'axe de descente qu'il suivit ensuite normalement. A 1747, l'avion se trouva à environ 2700 ft dans la région de Versoix au-dessus du Lac Léman, les deux moteurs baissèrent de régime simultanément et sans avertissement, ne fournissant plus aucune puissance, mais continuant à tourner en moulinet. Le pilote mit l'avion en vol plané, manipula robinets et manettes, mais le seul effet fut une reprise momentanée des moteurs qui continuèrent ensuite à tourner à vide.

à coup qu'ils étaient en train de piquer dans le lac - et, presque au même moment, à 1750 environ, l'avion toucha la nappe d'eau. Comme le point d'impact se trouvait à environ 100 mètres de la rive et que l'eau n'avait que trois à quatre mètres de profondeur, l'avion resta planté en pylône dans la vase, immergé dans l'eau jusqu'au bord de fuite des ailes. L'avion ayant été observé, les occupants purent assez rapidement être secourus. L'épave fut accrochée à un ponton et transportée encore le même soir au Port Noir de Versoix. Faute d'une grue appropriée, on dut toutefois la laisser partiellement immergée pendant la nuit.

- a) Baisse de régime du moteur gauche; mise du cross-feed
- b) I-ERMI reçoit l'autorisation de rejoindre l'axe ILS
- c) Virage
- d) Interception de l'axe ILS à env. 4000 pieds QNH
- e) Panne simultanée des deux moteurs dans la région de la balise extérieure, à env. 2700 pieds QNH
- f) Point d'impact
- g) Trajectoire normale d'approche

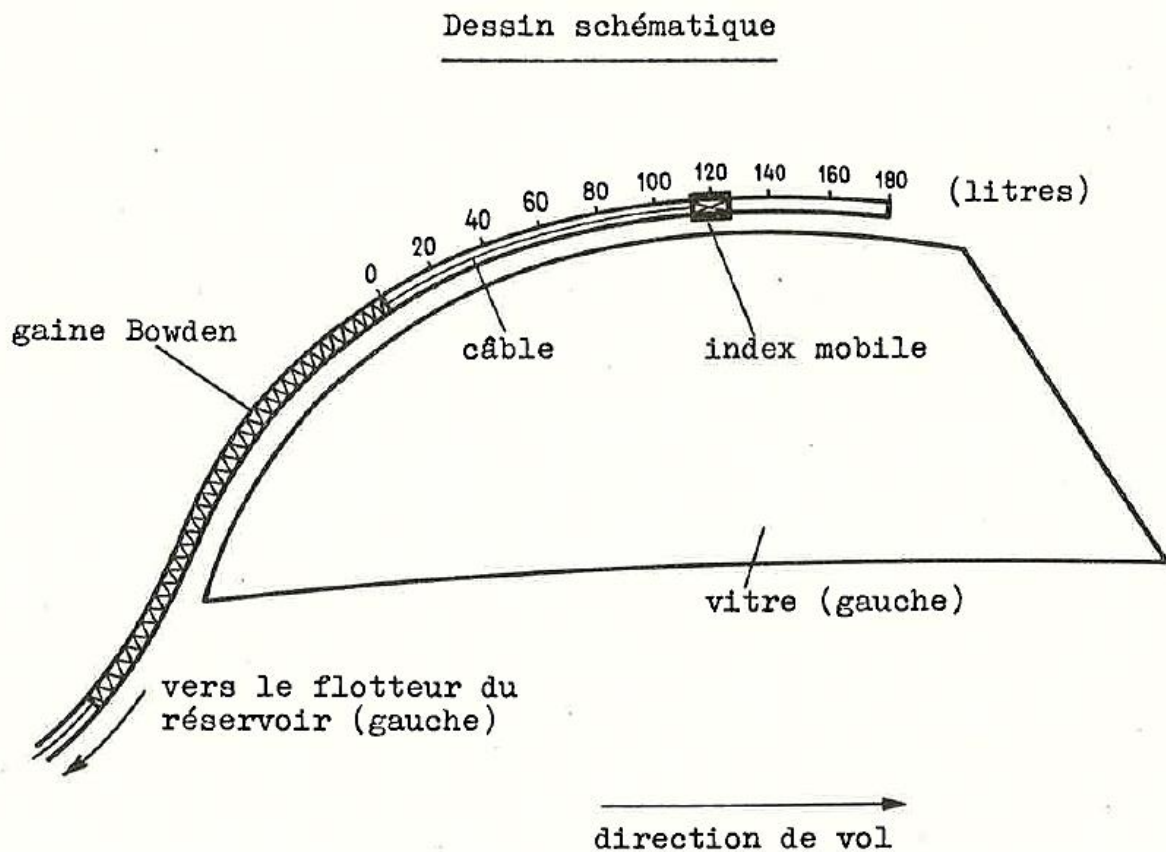
Système des jauges d'essence de l'avion I-ERMI

Lors de l'examen technique de l'épave, une attention toute spéciale fut vouée au circuit d'alimentation en essence, mais sans que des fuites y pussent être trouvées. Les robinets d'essence se trouvaient tous en position d'ouverture. Les réservoirs d'aile ne contenaient que de l'eau; les jauges indiquaient un niveau de 180 litres à droite et 120 litres à gauche; le réservoir auxiliaire était plein d'eau, avec deux litres d'essence environ.

Considérant l'indication des jauges, toute primitive qu'ait été leur construction, il est invraisemblable qu'elles aient fourni des indications sensiblement fausses des deux cotés à la fois.
