# Schlussbericht der Eidgenössischen Flugunfall-Untersuchungskommission

des Flugzeuges Cessna FR 172 F, D-EJZE

vom 28. März 1971

am Chasseral/BE

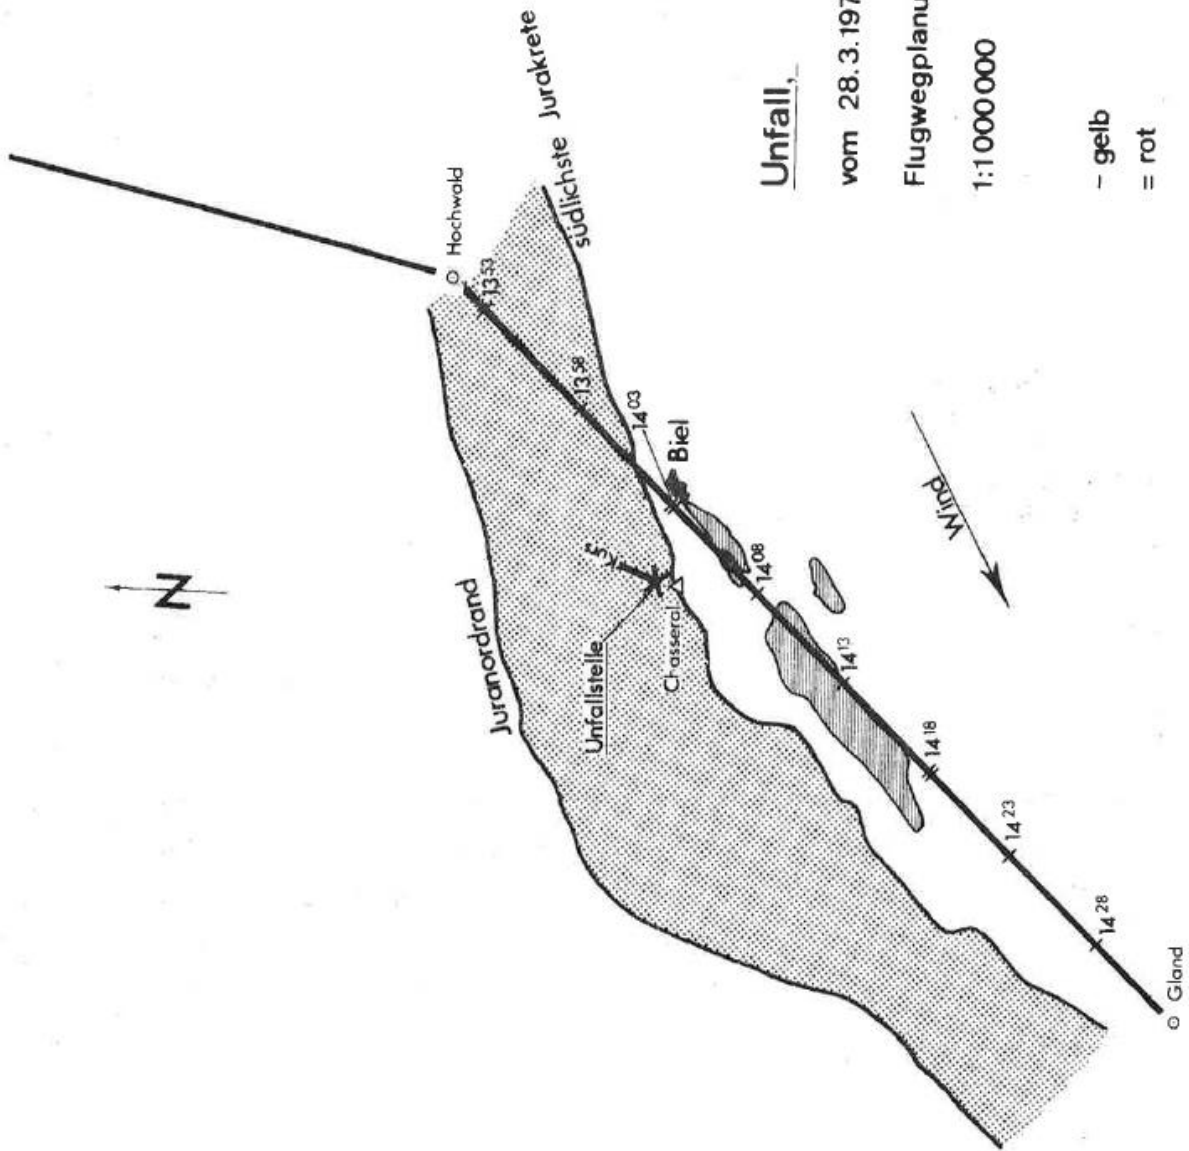
Unfall, D-EJZE

67. Nach der Flugplanung hätte sich die D-EJZE zur Unfallzeit (ca. 1400 Uhr) etwa über Biel (s. Beilage), südlich des Juras, befinden sollen. Tatsächlich befand sich das Flugzeug jedoch noch nördlich des Chasserals, der eine grösste Erhebung von 1607 m/M aufweist, sowie annähernd 13 km westlich des vorgesehenen Flugweges.
