Untersuchungsbericht

der österreichischen Flugunfallkommission

der Flugzeuge HB-IFR/HB-GCY vom 26. Dezember 1971 in Wien

Zusammenstoss der Swissair DC 9, Kennzeichen HB-IFR und dem zweimotorigen Motorflugzeug vom Typ Beechcraft 55, Kennzeichen HB-GCY, am 26. Dezember 1971, um 08.36 Uhr GMT<sup>1</sup>, auf der Piste des Flughafens Wien-Schwechat, 1000 Meter westlich der Schwelle 30.

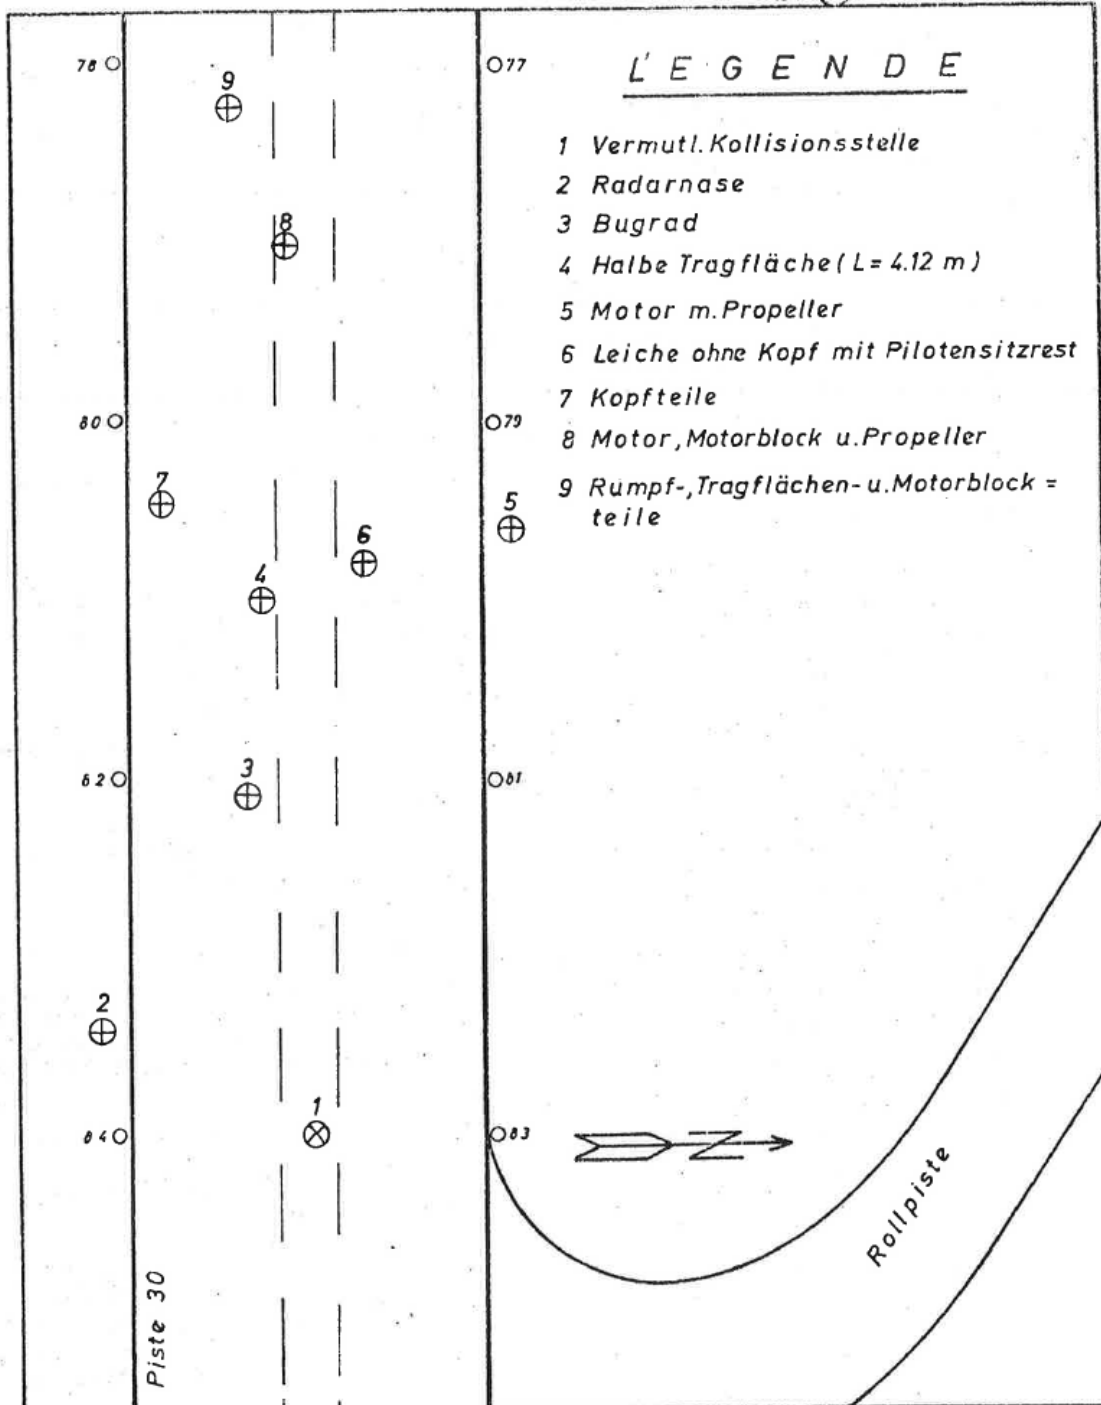
31. 1. 1972	Lageskizze größerer Teile der Beechcraft 55 nach dem Flugunfall v. 26.12.1971 auf der Piste 30 des Flughafens =	BMfl, Abt. 21
1 : 1000		ZI. 179.190-21/71
GA. Nr. 1613 / 71

- 1 Vermutl. Kollisionsstelle
- 2 Radarnase
- 3 Bugrad
- 4 Halbe Tragfläche (L = 4.12 m)
- 5 Motor m. Propeller
- 6 Leiche ohne Kopf mit Pilotensitzrest
- 7 Kopfteile
- 8 Motor, Motorblock u. Propeller
- 9 Rumpf-, Tragflächen- u. Motorblock = teile

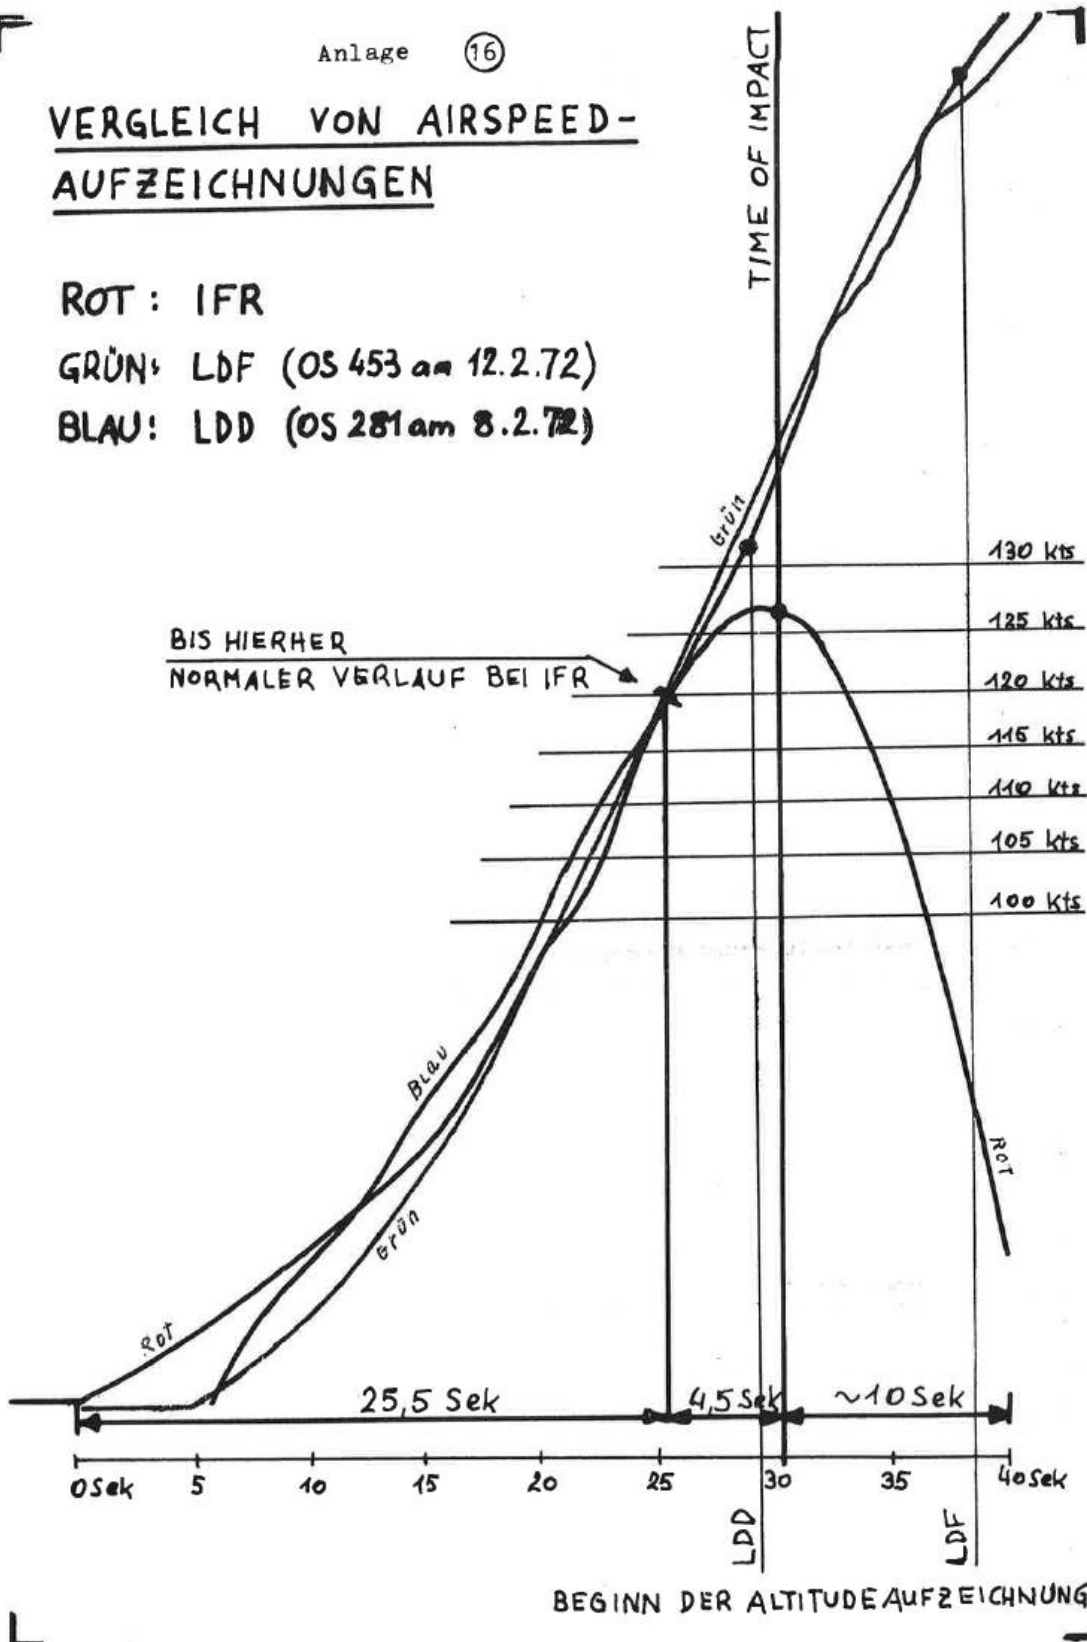
# VERGLEICH VON AIRSPEED- AUFZEICHNUNGEN

ROT: IFR

GRÜN: LDF (OS 453 am 12.2.72)

BLAU: LDD (OS 281 am 8.2.72)
