R A P P O R T F I N A L

Concernant l'accident survenu le 25 juin 1972

à ALLOS (Alpes de Hte Provence)

au PIPER CHEROKEE HB-OKF

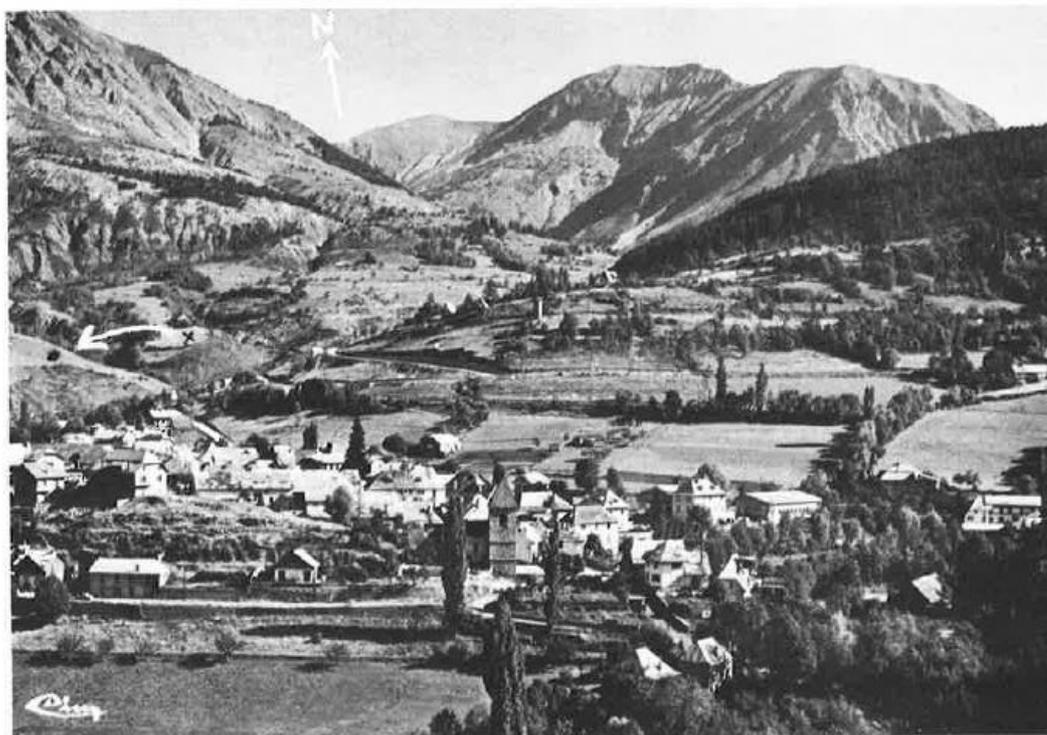
Vue aérienne d'ALLOS (Alpes de Haute Provence)
Altitude 1425 mètres
Au fond, le "Cheval de Bois" Altitude 2839 mètres

X Point d'atterrissage prévu

Bord de la paroi du ravin contre laquelle l'avion
a percuté

L'avion, désarmé et dévié à gauche, par la ligne électrique
s'est dirigé de la croix vers le point en étêtant 2 arbres.

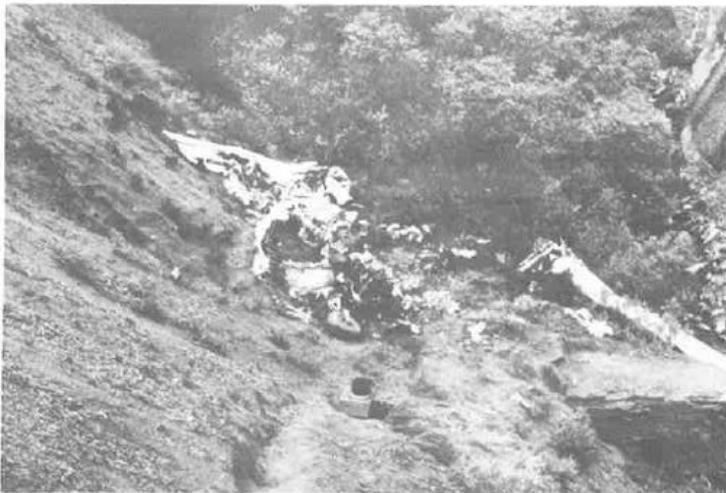
3 -

L'épave au fond du ravin

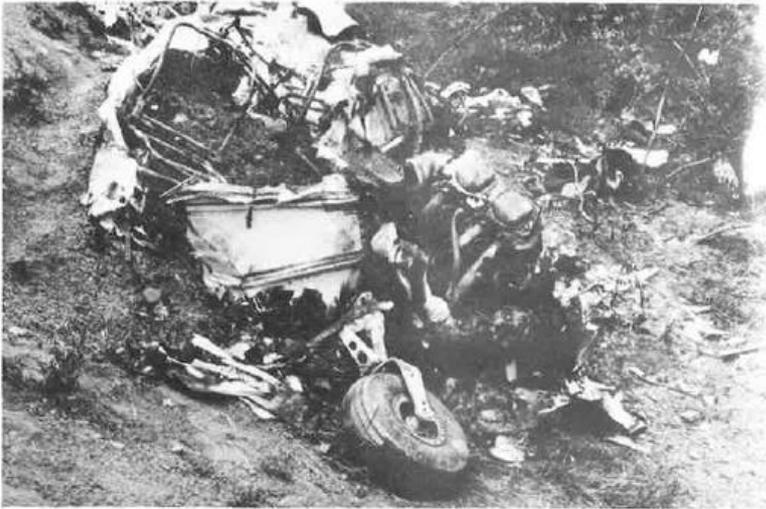
4 -
Détail de 3

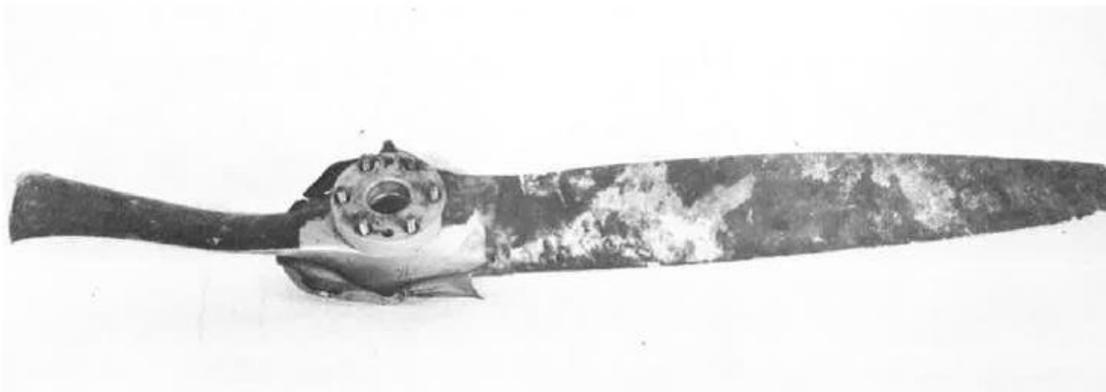
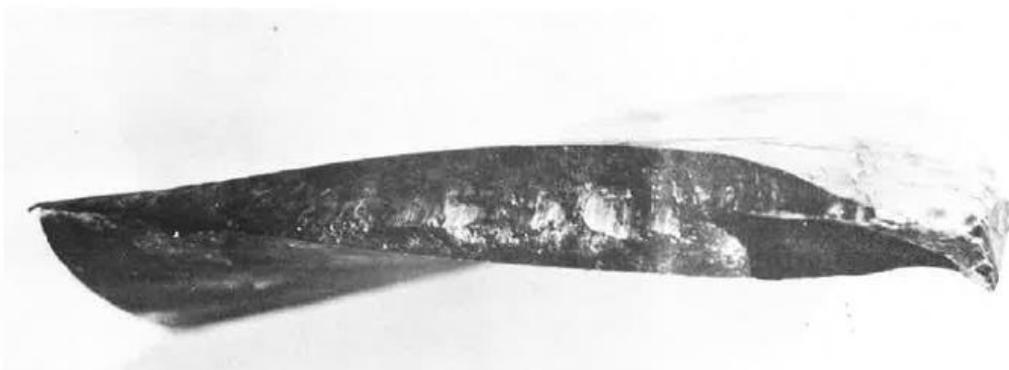
L'hélice a une pale rompue à 50 % du rayon, c'est-à-dire dans une zone où la section est importante. La rupture s'est produite en l'absence de toute amorce préexistante, sous l'action d'un effort de torsion. On ne constate, d'autre part, aucune trace de frottement d'un fil sur la surface de la cassure.

Compte tenu des sections respectives du fil électrique (38 mm²) et de la pale au niveau de la rupture (1600 mm²), compte tenu

également du fait que l'alliage qui constitue la paiera une résistance quatre fois plus élevée que celle du fil, il est exclu que la rencontre avec la ligne électrique puisse être la cause directe de la rupture de l'hélice. Celle-ci a dû vraisemblablement se produire à l'impact.

- 5 - L'hélice et la pale sectionnée
- 6 - Gros plan de la section
