Schlussbericht der Eidgenössischen Flugunfall-Untersuchungskommission

des Flugzeuges Norécrin II HB-DUA

am 2. September 1961

am Eigergletscher (BE)

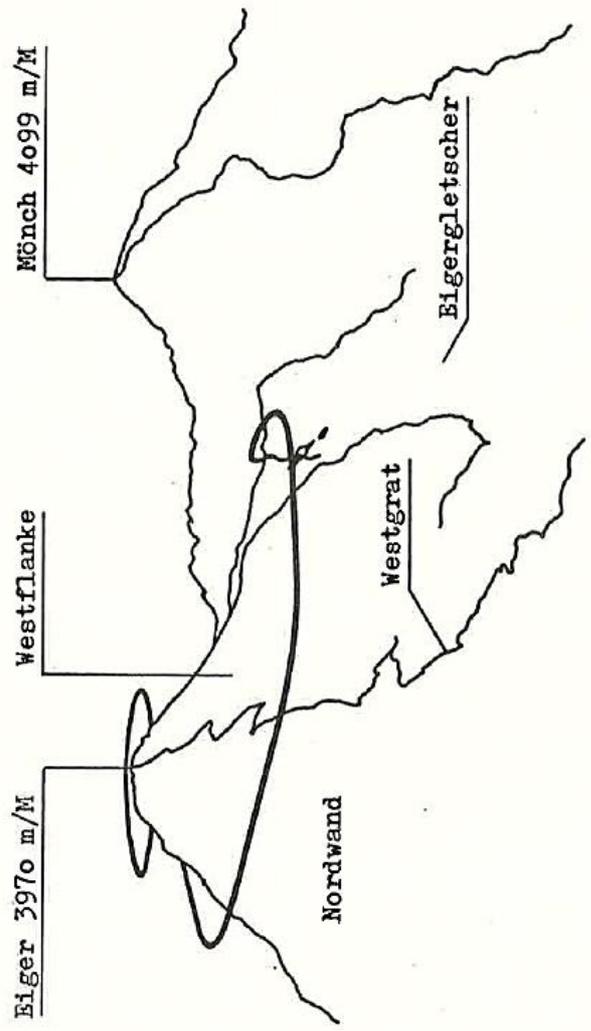
Nach etwa einer Viertelstunde über Lauterbrunnen angekommen, zog das Flugzeug einige Schleifen, um Höhe zu gewinnen. Dann flog es gegen den Eiger, umflog diesen zwei oder dreimal im Gegenuhrzeigersinn auf Gipfelhöhe, um nachher von Osten her mit reduzierter Leistung im Sinkflug der Nordwand entlang zu fliegen. In der Gegend des Westgrats ging es aus rund 3400 m/M Höhe wieder in den Steigflug über und flog in einer weiten Linkskurve gegen das Eigerjoch.

Als sich das Flugzeug auf einer Höhe von gegen 3500 m/M etwa 350 Meter über der Mitte des Eigergletschers befand, kippte es plötzlich aus dem Steigflug über den linken Flügel, ging ins Trudeln über und schlug, während der Motor mit hoher Leistung drehte, etwa 1810 auf den Gletscher.

Unfallgelände und Flugweg des Flugzeuges HB-DUA
