# Schlussbericht der Eidgenössischen Flugunfall-Untersuchungskommission

des Flugzeuges Pilatus Turboporter HB-FCM

vom 26. August 1972

bei Frienisberg/BE

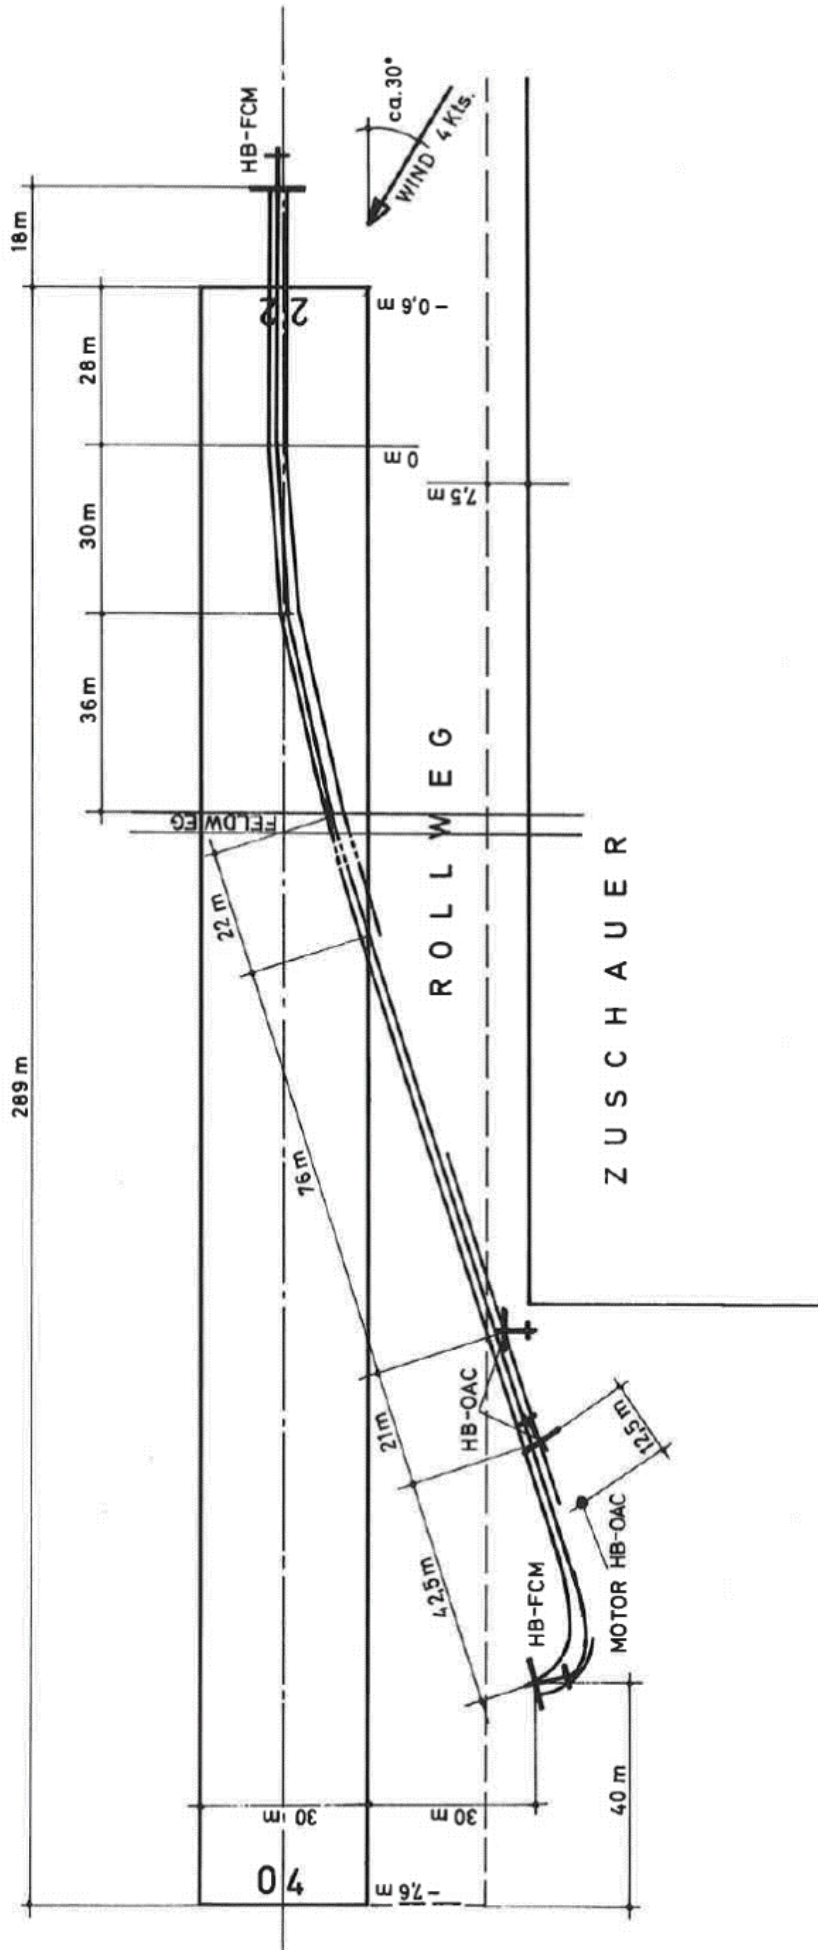
FLUGUNFALL HB-FCM / HB-OAC  
 BEI FRIENISBERG BE VOM 26.8.72

Rund 46 m nach dem Anrollen auf dem Stoppelfeld brach das Flugzeug  $5^\circ$  nach links aus. Nach weiteren 30 m Rollstrecke erhöhte sich der Ausbrechwinkel auf  $11^\circ$ . Korrekturversuche des Piloten mit dem Seitensteuer zeigten anscheinend keinen Erfolg.

112 m nach Beginn des Startes überrollte das Flugzeug einen quer zur Piste verlaufenden Feldweg, machte dabei einen kleinen Sprung und vergrösserte gleichzeitig den Ausbrechwinkel auf rund  $17^\circ$ . Die hierauf vom Piloten erneut versuchte Korrektur mit dem Seitensteuer verhinderte ein weiteres Ausbrechen nach links, führte das Flugzeug aber nicht gegen die Pistenachse zurück. Kurz nachher überrollte das Flugzeug den hier schwach markierten linken Pistenrand, und der Pilot sah plötzlich vor sich ein auf dem normalen Abstellplatz parkiertes Flugzeug Piper J3C. Der Pilot dieses Flugzeuges hatte soeben bei laufendem Motor mit Hilfe einer Drittperson einen Passagier an Bord genommen.

Obschon er nur noch 76 m vom Piper entfernt war und die Geschwindigkeit erst rund 30 kt betragen mochte, glaubte der Porter-Pilot, über das Hindernis sicher hinweg starten zu können. Im Abheben kollidierte der Porter heftig mit der Piper, schlug dessen Motor ab und riss ihn 21 m weit mit.

63 m nach der Kollision, 189 m nach dem Startpunkt, kam der Porter mit ebenfalls abgerissenem Triebwerk zum Stehen, ohne in Brand zu geraten. Der Piper fing bei der Kollision sofort
