Schlussbericht der Eidgenössischen Flugunfall-Untersuchungskommission

des Flugzeuges Piper PA-31 "Navajo" HB-LFR

vom 16. September 1971

auf dem Flughafen Genf-Cointrin

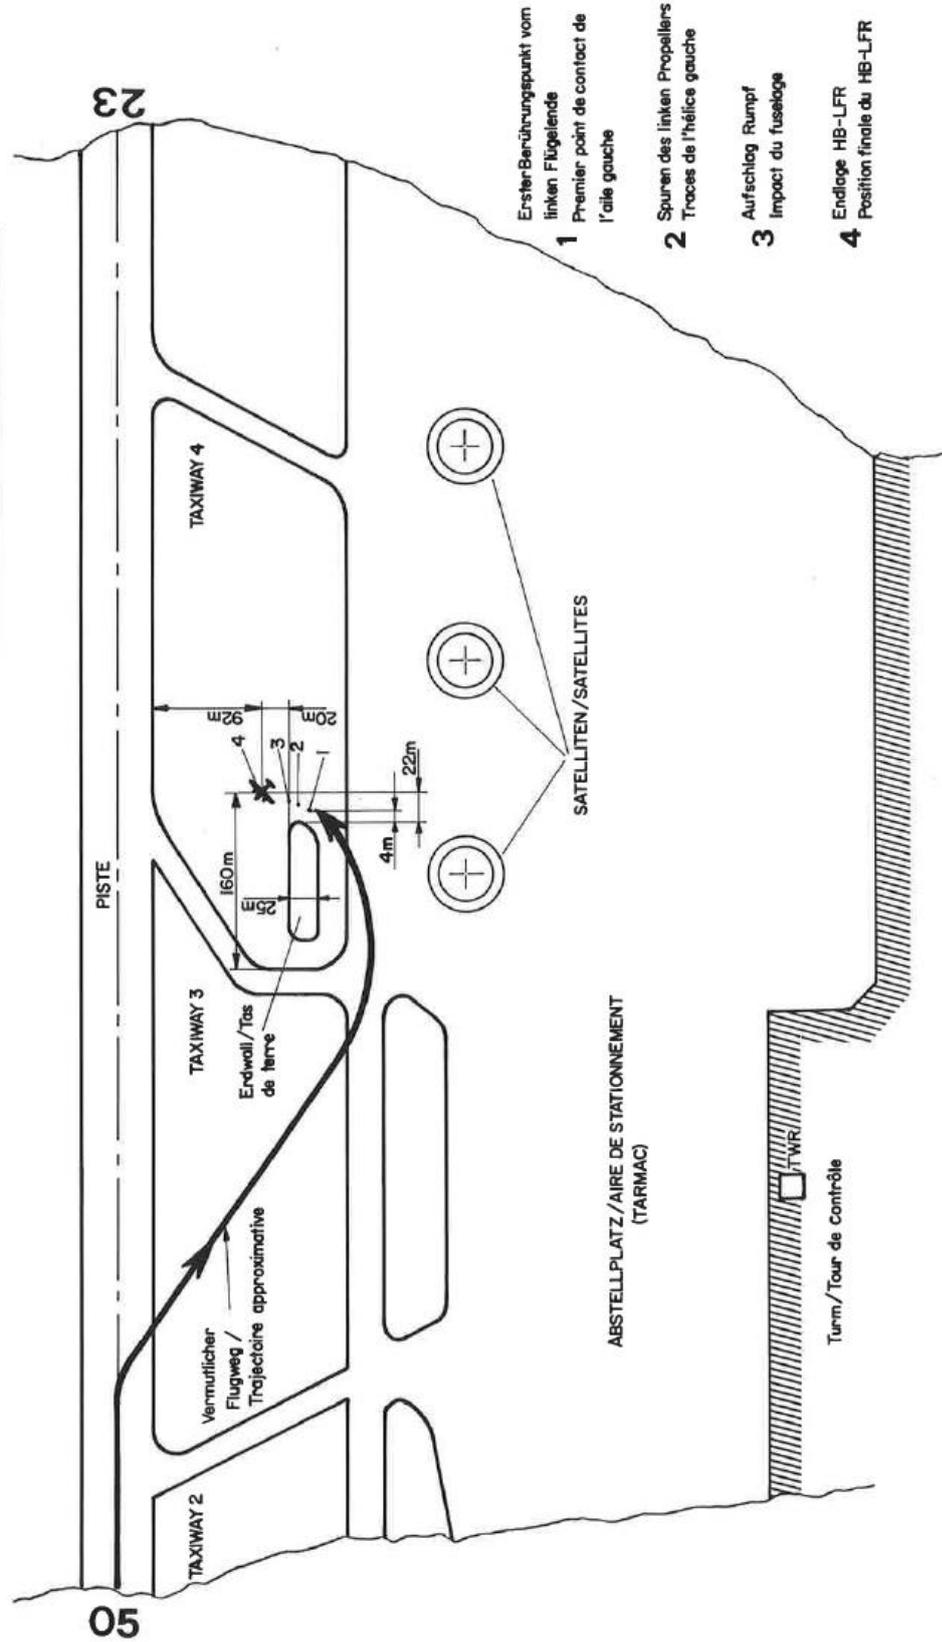
FLUGUNFALL HB-LFR VOM 16.9.71 IN GENÈVE ACCIDENT DE L'AVION HB-LFR DU 16.9.71 A GENEVE

1.1.2.5 Vor Beginn der Linkskurve befand sich das Flugzeug bereits über dem Rand des Abstellplatzes. Die bruske, offensichtlich nicht gesteuerte Kurve wurde auf der Höhe des Rollwegs 3 eingeleitet. Hierauf sank das Flugzeug rasch von einer Höhe von rund 10 m/G und prallte zunächst mit dem linken Flügel in steilem Aufschlagwinkel auf das Grasband zwischen der Piste und dem Tarmac. Nach einer Ausrutschstrecke von knapp 37 m kam das Flugzeug auf dem Bauch zum Stillstand, ohne in Brand zu geraten.

1.1.2.7 Der Unfall ereignete sich um 0803 Uhr bei Tageslicht, auf dem Flughafen Genf-Cointrin, rechts der Piste 05, unmittelbar nach dem Rollweg 3 (vgl. Beilage).
