Rapport final de la Commission fédérale d'enquête sur les accidents d'aéronefs

concernant l'accident

de l'avion Piper PA-31 "Navajo" HB-LFR

survenu le 16 septembre 1971

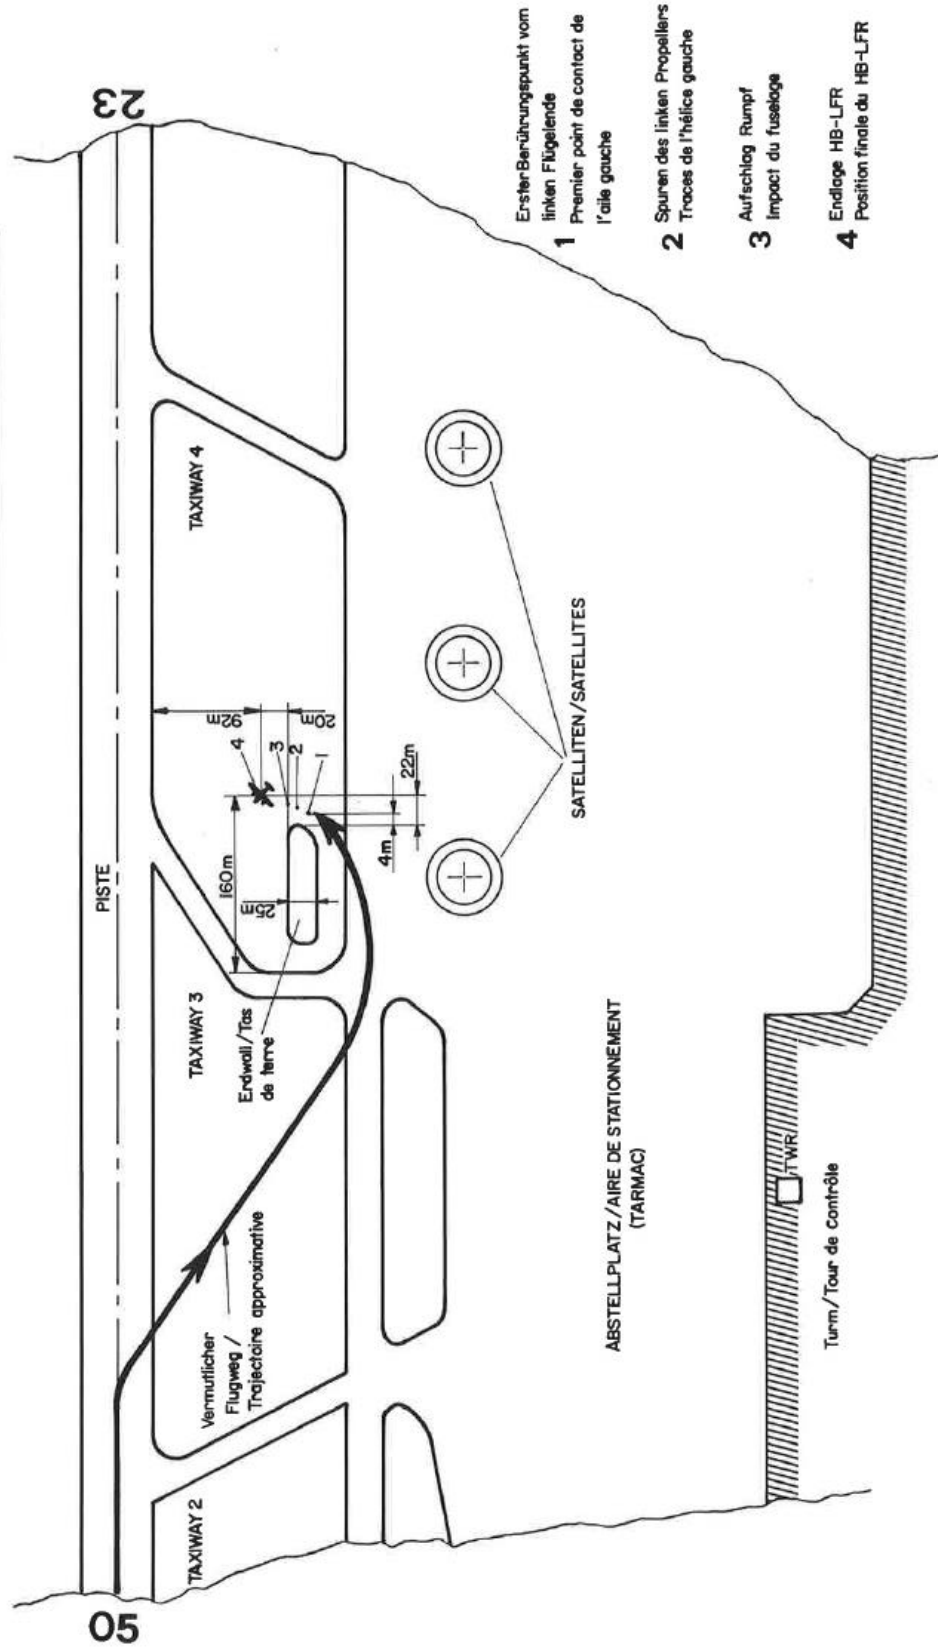
FLUGUNFALL HB-LFR VOM 16.9.71 IN GENÈVE ACCIDENT DE L'AVION HB-LFR DU 16.9.71 A GENEVE

1.1.2.7 L'accident est survenu à 0803 h, de jour, à l'aéroport de Genève-Cointrin, à droite de la piste 05, immédiatement après la voie de circulation 3 (v. annexe).
