Schlussbericht der Eidgenössischen Flugunfall-Untersuchungskommission

des Flugzeuges Pilatus Porter HB-FGC

vom 1. Juli 1972

auf dem Flugfeld Triengen

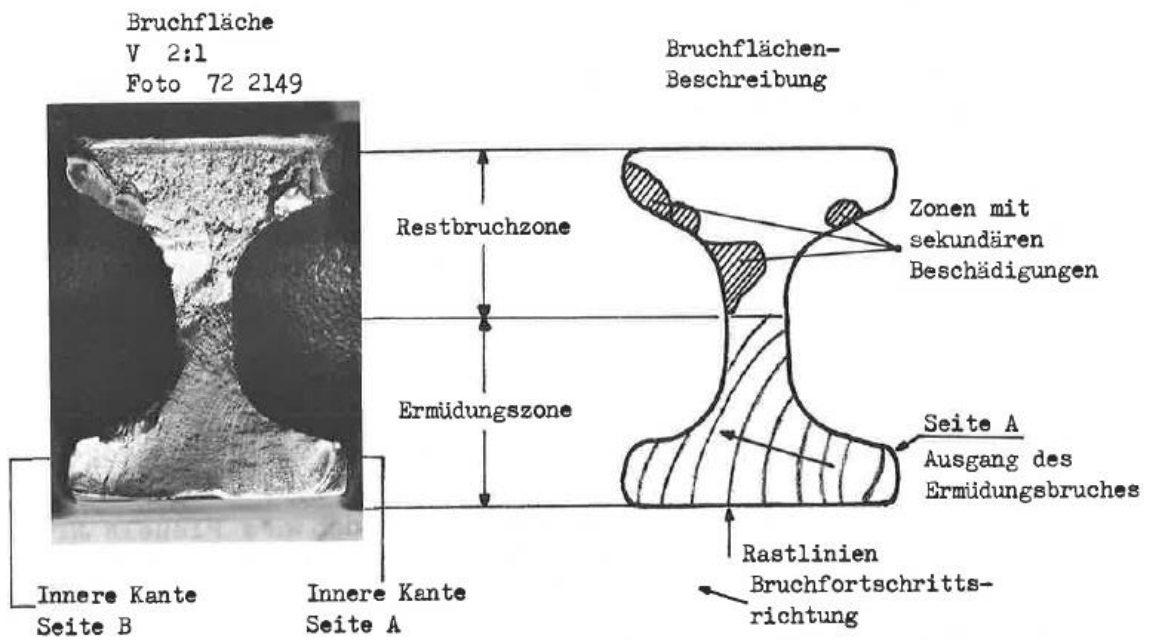
Foto 72 2161

Die Untersuchung hat ergeben, dass der Ausgang des Ermüdungsbruches an einer inneren Kante des Doppel-T-förmigen Pleuelschaftes, beim Übergang zum Kopf, liegt. Der Anteil der Ermüdungszone beträgt ca. 50 % der Bruchfläche (s. Beilage).

Der Restbruch weist ein grobkörniges Gefüge auf.

Beschreibung der Bruchfläche und Oberflächengüte in der näheren Umgebung des Bruches am Pleuel.

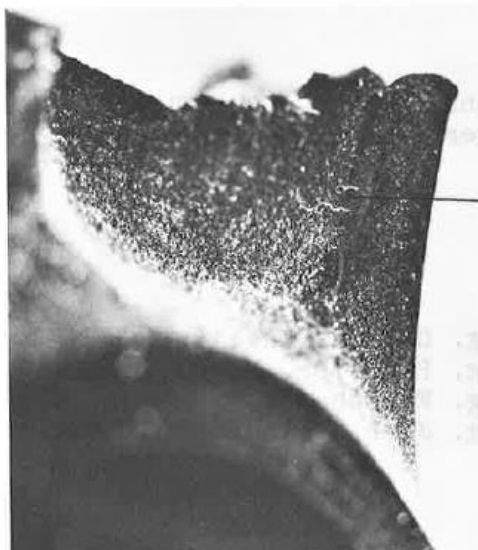
Foto 72 2162

In unmittelbarer Nähe des Bruchausganges wurden feine Risse unbekannter Ursache entdeckt, die möglicherweise Spannungskonzentrationen an den Kanten verursachten.

Innere Pleuelkante Seite B

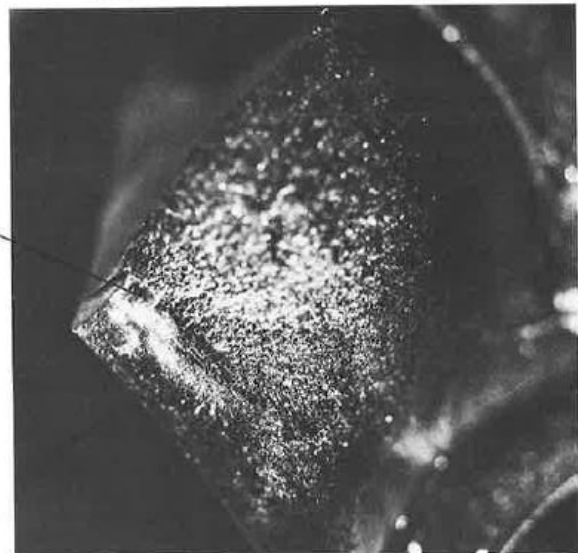
Innere Pleuelkante Seite A

Risschen über die Pleuelkante verlaufend in Bruchzonennähe. Aufnahme unter Fluoreszenzlampe nach magnetischer Rissprüfung.
