Schlussbericht der Eidgenössischen Flugunfall-Untersuchungskommission

des Segelflugzeugs Rhönlerche HB-696

vom 11. April 1962

beim Flugplatz Bern-Belpmoos

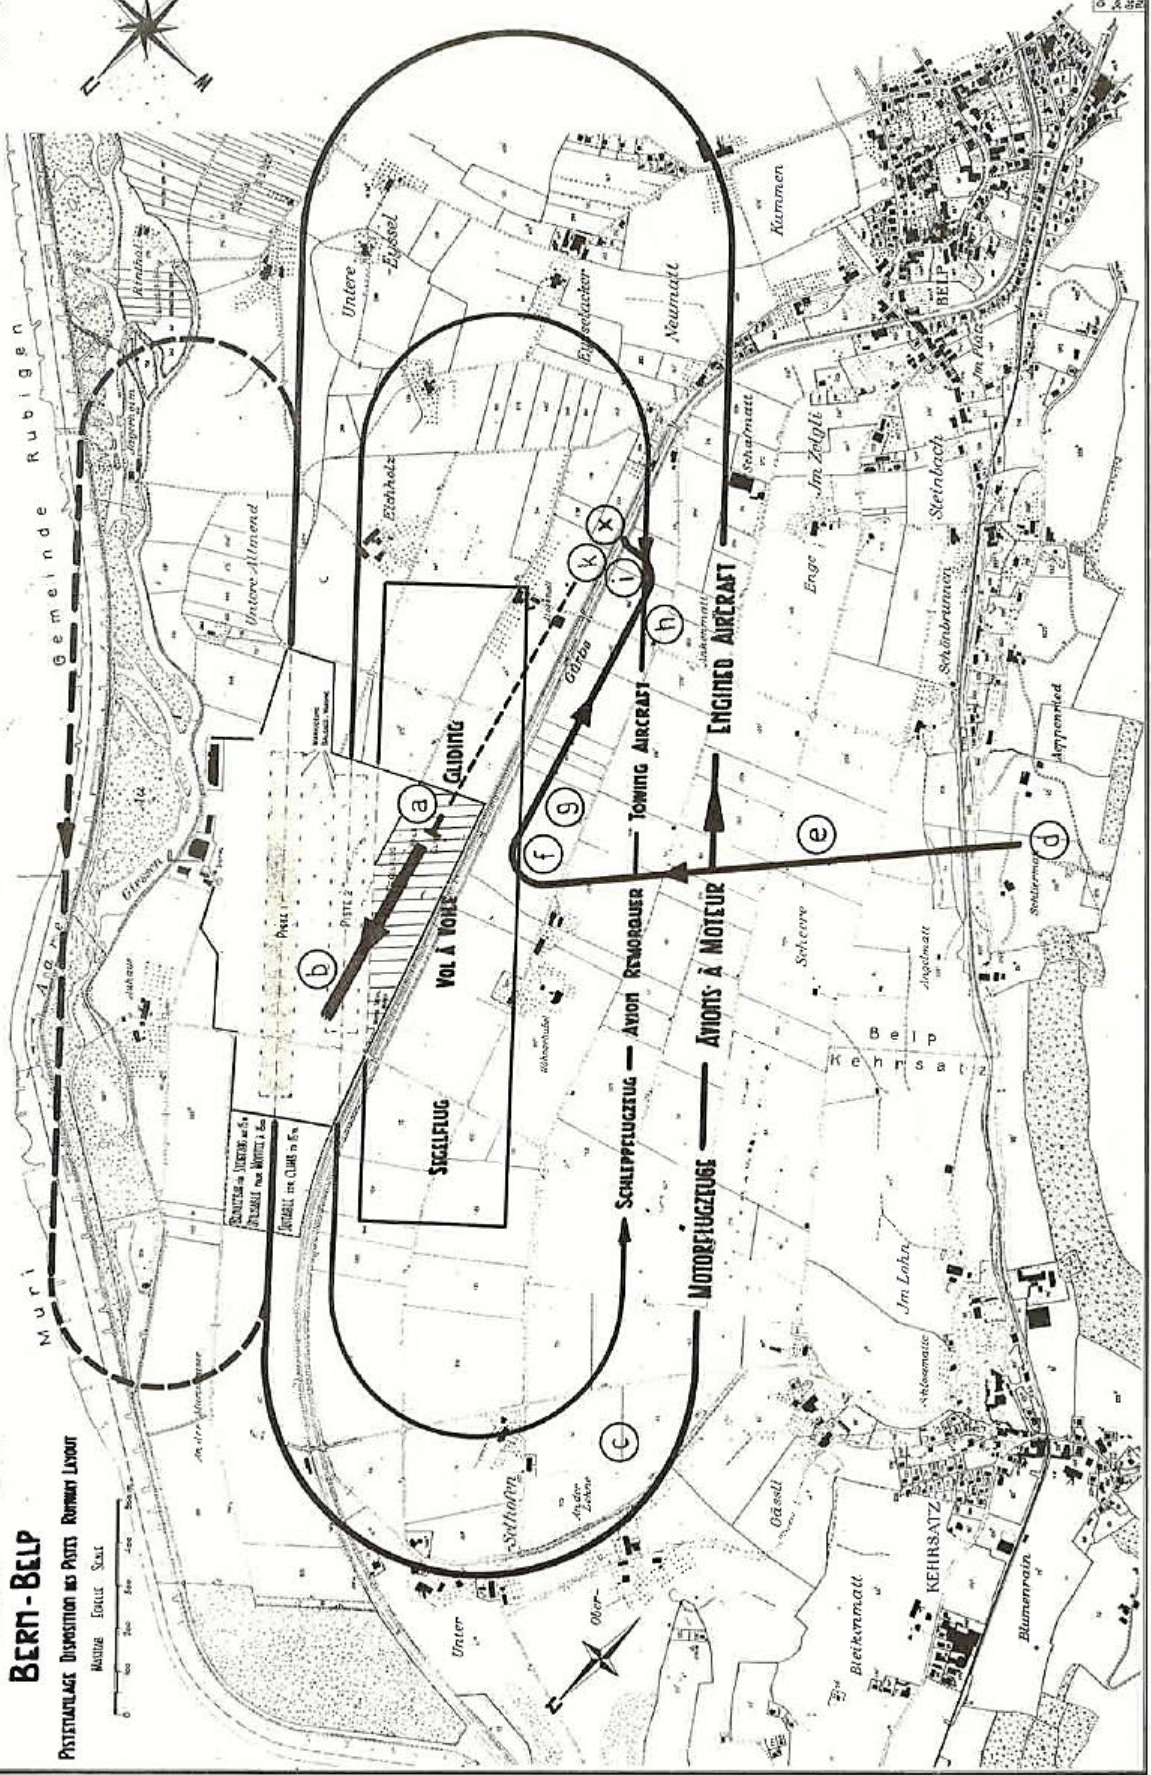
zur Lageskizze betreffend den Flugunfall des Segelflugzeuges HB-696, Flugschüler, vom 11. April 1962 beim Flugplatz Belpmoos.

- a. Start- und Landeplatz der Segelflugpiste bei Normalrichtung; Standort des Segelfluglehrers.
- b. Start des Segelflugzeuges.
- c. Gegend des Thermikkreisens.
- d. Ende des Thermiksuchens in ca. 300 m/Platz.
- e. Rückkehr zum Platz.
- f. Einkurven in etwa 190 m/Platz in die Anflugvolte.
- g. Erhöhen der Fluggeschwindigkeit auf ca. 90 km/h.
- h. Verlangsamen auf etwa 65 km/h vor Einleiten der Kurve.
- i. 90°-Linkskurve mit ausgefahrenen Klappen.
- k. Feststellung, dass Rückkehr zum Platz wegen zu geringer Höhe nicht mehr möglich; Entschluss zur Rechtskurve zwecks Aussenlandung in Richtung Belp.
- l. Absturzstelle.
