Rapport final de la Commission fédérale d'enquête sur les accidents d'aéronefs

de l'avion Douglas DC-8-63 HB-IDZ

survenu le 18 novembre 1972

à l'aéroport de Genève-Cointrin

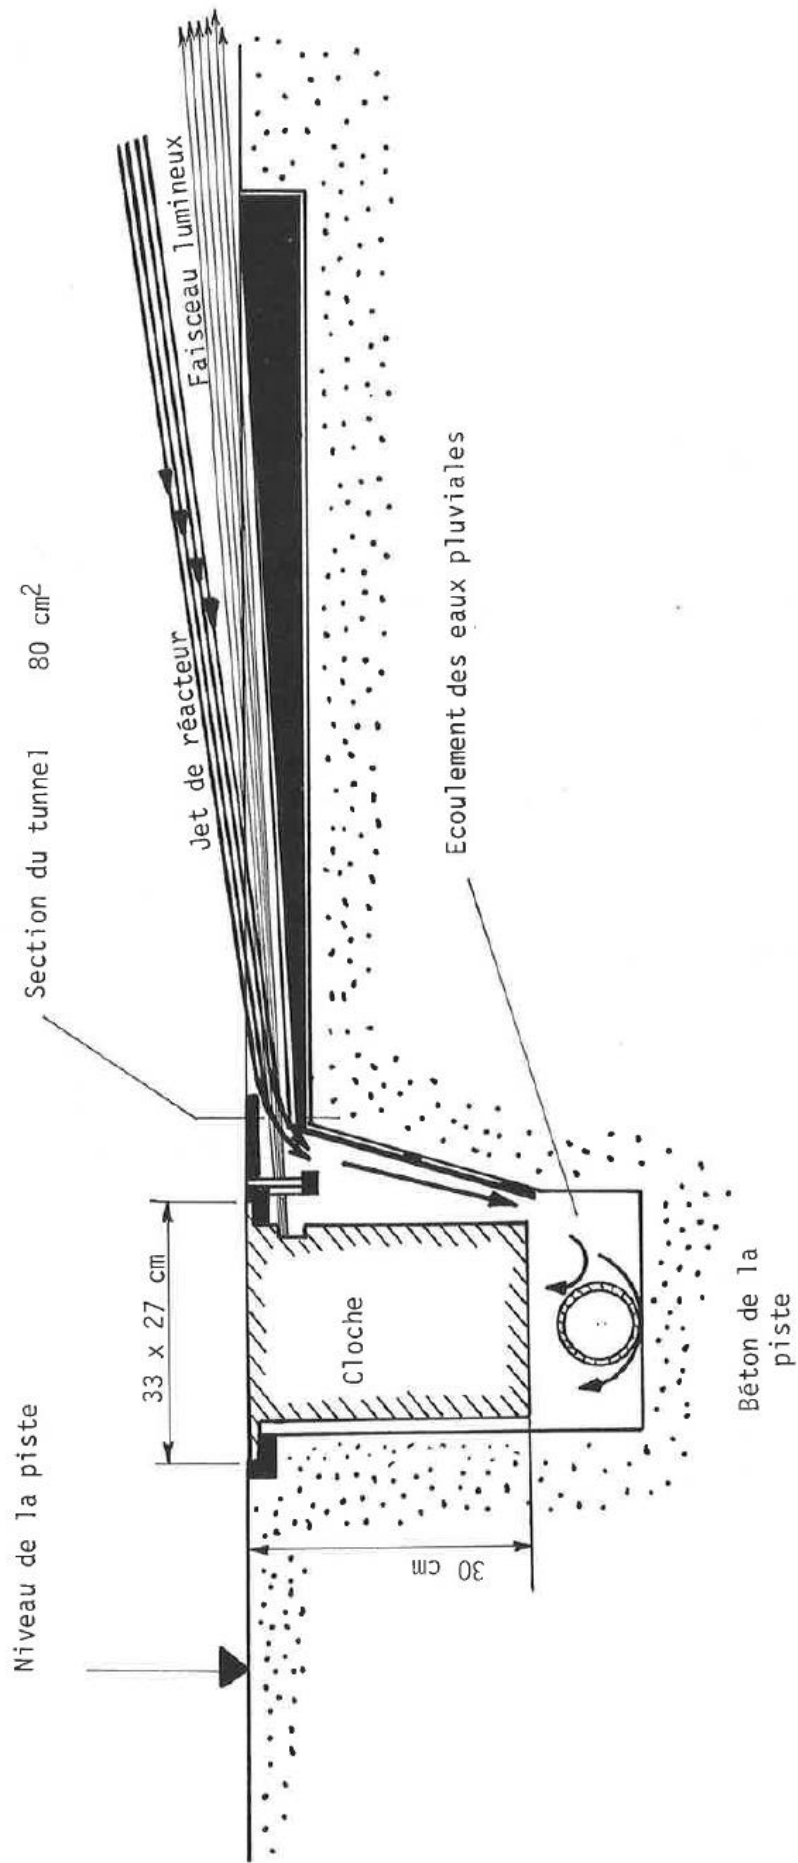
Coupe schématique d'un feu de balisage axial de sortie rapide

La cloche du 3^e feu de balisage axial de la voie de sortie rapide No 3 était arrachée de son logement et c'est cette pièce que le pilote a vue sur la piste et que la roue No 6 de l'avion a heurtée. Au moment de l'accident, elle se trouvait à quelques mètres à droite de l'axe de la piste et à 29 mètres en arrière de son logement.

Cette cloche en fonte de métal léger mesure 33 x 27 x 30 cm et pèse 10.7 kg. Elle est normalement fixée au bâti encastré dans la piste par 3 vis Imbus de 8 x 30 mm. Aucune de ces vis n'a été retrouvée. On a constaté lors du remplacement de la cloche ayant causé l'accident que les 3 pas de vis dans le bâti ont dû être retaraudés sur les filets supérieurs. L'ouverture du feu est orientée de façon à ce qu'il soit visible pour les avions atterrissant en direction 23 (voir annexe).

La cloche du 3^e feu de balisage axial de la voie de sortie rapide No 3 avait été arrachée de son logement avant le décollage du DC 8 HB-IDZ. Par sa construction, cette pièce est soumise à une surpression à sa partie inférieure et à une dépression sur sa partie supérieure par le jet des réacteurs d'un avion décollant en 05. L'endommagement constaté sur les filets supérieurs dans le bâti du feu permet de supposer qu'un serrage insuffisant des vis a conduit à l'arrachement des derniers filets et a permis à la cloche de se détacher. Le fait que les pilotes de l'avion ayant décollé avant le HB-IDZ n'ont pas remarqué d'objet sur la piste et que cet avion était équipé d'un réacteur central suggère que la cloche a été arrachée lors de ce décollage.

L'accident est dû à une collision avec une pièce appartenant à un feu de balisage, mal fixée et probablement arrachée par le jet des réacteurs d'un avion ayant décollé antérieurement.
