# Schlussbericht der Eidgenössischen Flugunfall-Untersuchungskommission

des Flugzeuges Bucker-Jungmeister HB-MKE

vom 7. April 1972

auf dem Flughafen Grenchen

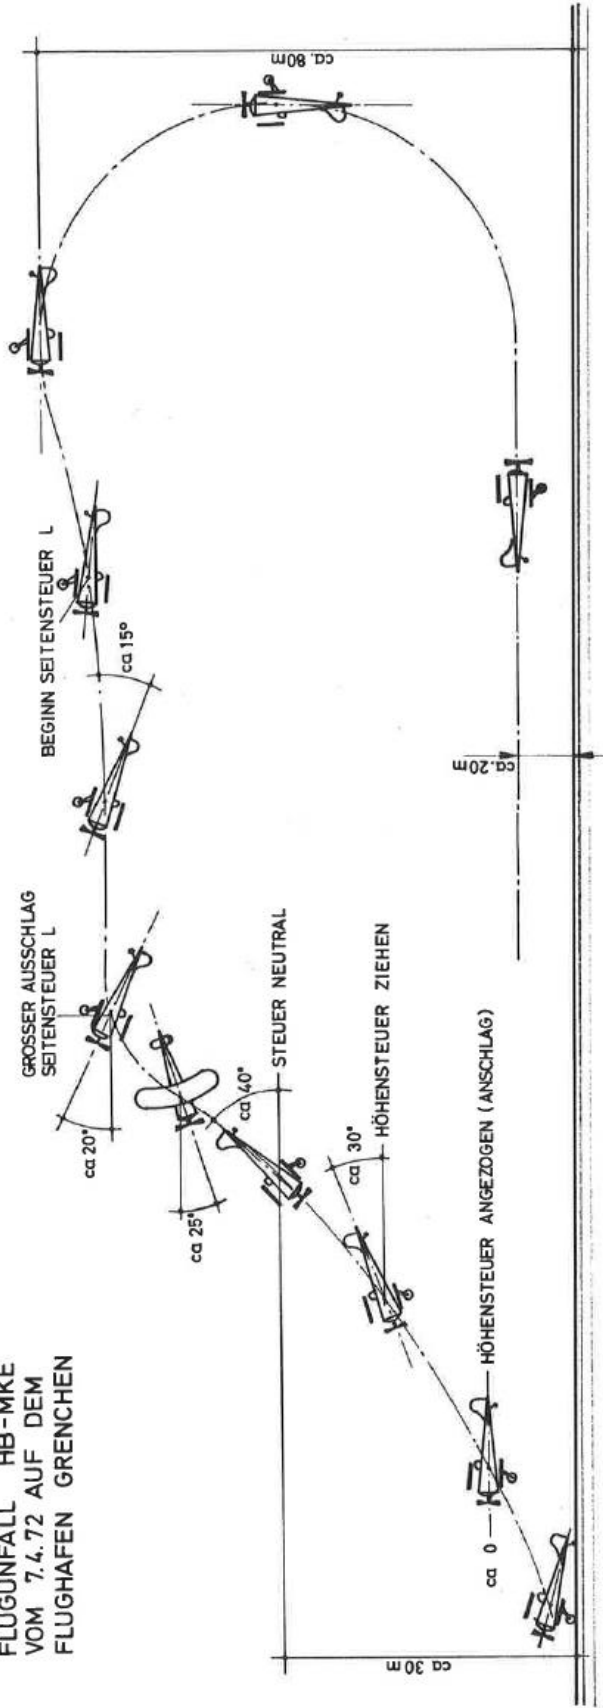
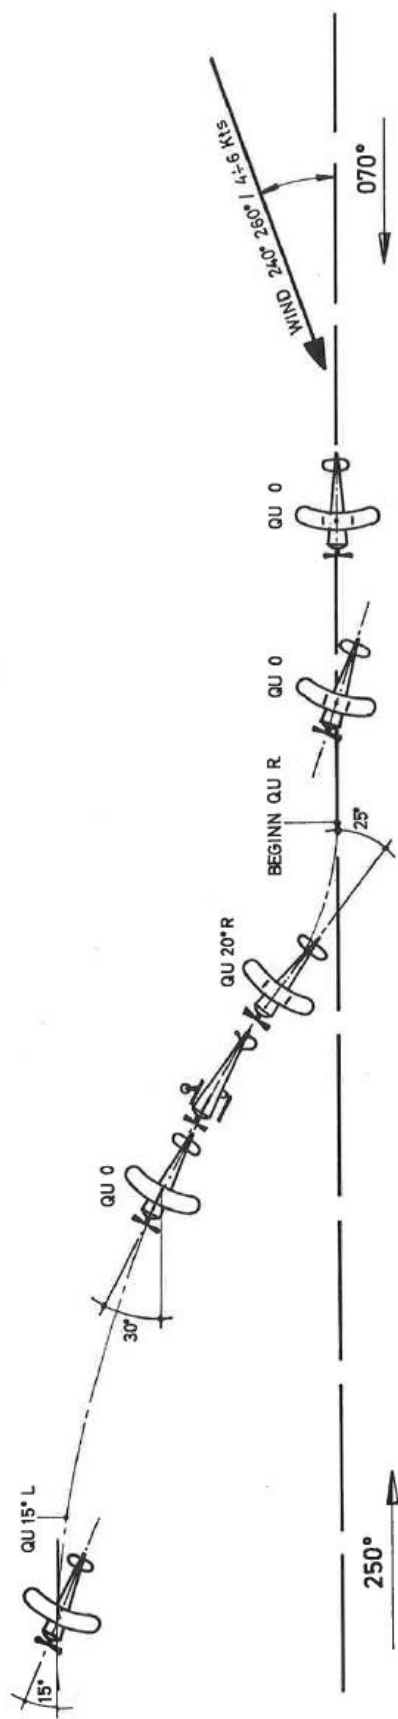
FLUGUNFALL HB-MKE  
VOM 7.4.72 AUF DEM  
FLUGHAFEN GRENCHEN

Tiefflugakrobatik und technische Kontrolle an. Nach dem Start auf Piste 25 um 1830 Uhr führte er mit der HB-MKE einen steilen Steigflug auf etwa 100 m/G aus. Nachdem der Pilot mehrere Kunstflugfiguren ausgeführt hatte, flog er einen halben Looping, analog der Einleitung eines Immelmans. Die Geschwindigkeit in der Rückenlage auf etwa 80 m/G war gering, weshalb das Flugzeug in einen Rückensinkflug überging. Der Pilot korrigierte durch Stossen des Höhensteuers und trat das linke Seitensteuer stark aus. Das Flugzeug schletzte in der Folge in einer Höhe von etwa 30 m/G in die Normalfluglage auf und drehte gleichzeitig um ca. 30° aus der ursprünglichen Flugrichtung nach rechts weg. Die Neigung der Flugzeuglängsachse betrug nach dem Stoppen der halben Rolle etwa 40° nach vorn unten. Der Pilot versuchte das Flugzeug abzufangen und kurvte nach links gegen die Pistenachse. Kurz darauf prallte das Flugzeug mit hoher Sink-, jedoch kleiner Horizontalgeschwindigkeit sowie etwa 15° Querneigung nach links am Boden auf und überschlug sich. Das Wrack kam etwa 12 m vom Aufprallpunkt entfernt zum Stehen, ohne in Brand zu geraten.

einer Querneigung von ca. 15° nach links (vergleiche Beilage) am Boden aufgeschlagen.
