S C H L U S S B E R I C H T

der Eidgenössischen Flugunfall  
Untersuchungskommission

Flugunfall der Flugzeuge HB-219 und HB-559

am 27. Juli 1959

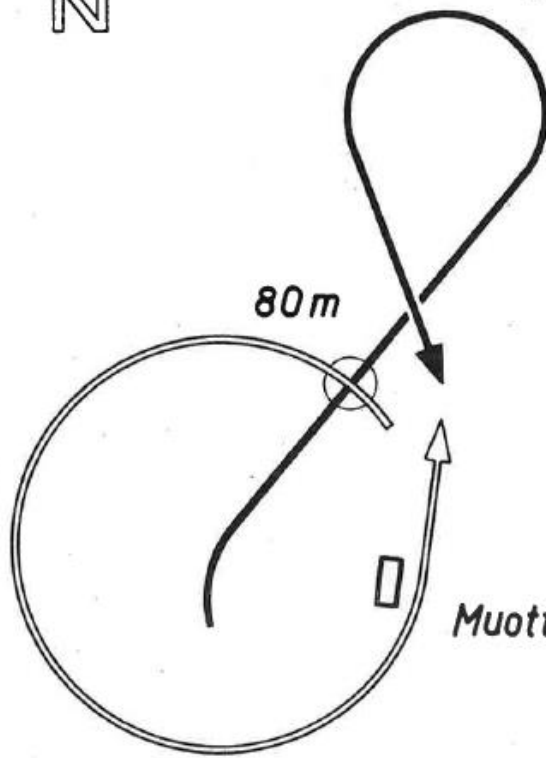
Plötzlich sah der Pilot der HB-216 das Flugzeug HB-559 unmittelbar vor sich; ob andererseits auch das Flugzeug HB-219 gesehen wurde, ist ungewiss. Jedenfalls liess sich ein Zusammenstoss nicht mehr vermeiden, und die beiden Flugzeuge stiessen etwa 200 Meter nördlich des Hotels und etwa 60 Meter darüber nahezu frontal zusammen, knapp um eine halbe Spannweite gegeneinander versetzt.

HB-219

80 m

HB-559

Muottas Muragl
