# Schlussbericht der Eidgenössischen Flugunfall-Untersuchungskommission

des Flugzeugs Meta Sokol L-40 HB-TAW

vom 15. März 1962

bei Menzingen ZG

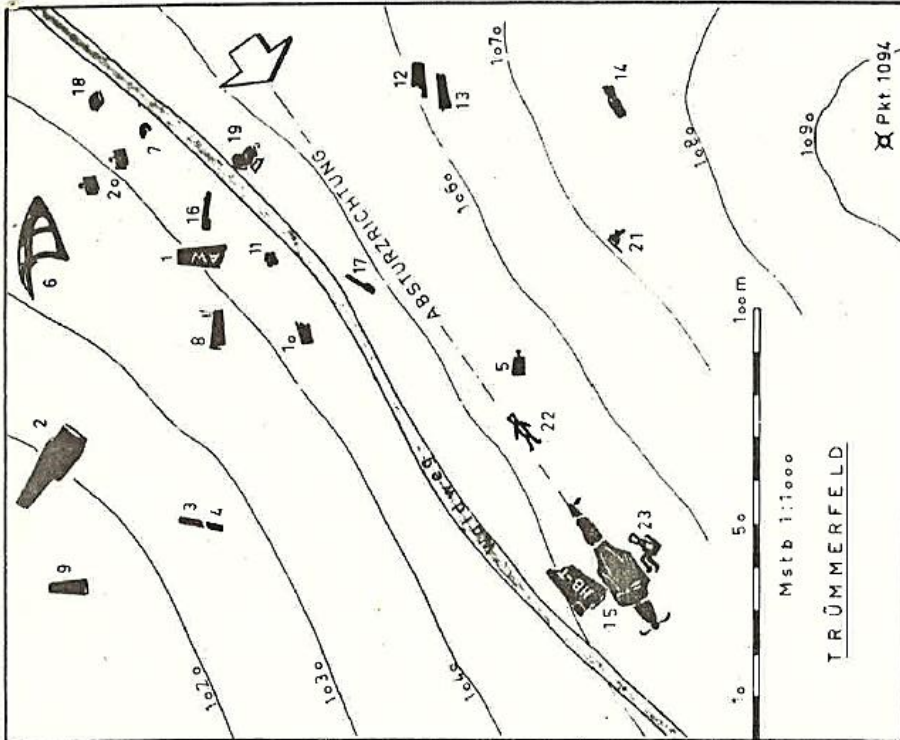
42. Das Flugzeug wurde durch den Unfall zerstört. Die Trümmer lagen in südwestlicher Absturzrichtung auf eine Fläche von rund 160 auf 170 Meter zerstreut. Am weitesten zurück lagen Teile der Kabinensitze und das Kabinendach; etwas weiter vorn und etwas rechts der Achse die rechte äussere Flügelhälfte, weit aussen rechts der linke Flügel und das Seitensteuer, links aussen das Höhenleitwerk, ganz vorn in der Achse der Flugzeugrumpf mit Motor und innerer rechter Flügelhälfte.

51. Nach den Zeugenaussagen und nach der Trümmersituation steht fest, dass das Flugzeug in der Luft auseinandergebrochen ist. Lage und Zustand der Trümmerstücke machen im Wesentlichen den folgenden Ablauf wahrscheinlich:

Durch Überbelastung trennte sich der linke Flügel vom Rumpf. Da infolgedessen die Auftriebskraft auf der linken Seite entfiel, drehte sich das Flugzeug im Gegenuhrzeigersinn um die Längsachse; damit änderte sich die Anströmung der rechten Tragfläche von einem positiven auf einen negativen Winkel, was ein starkes Anwachsen des Momentenbeiwertes in verhältnismässig kurzer Zeit zur Folge hatte; damit wurde die rechte Tragfläche auf Verdrehung überbeansprucht und es erfolgte ein Verdrehbruch. Mit dem Bruch des linken Flügels deformierte sich auch das Rumpfmittelstück, und das Kabinendach löste sich vom Rumpf. Durch einen der
