Schlussbericht der Eidgenössischen Flugunfall-Untersuchungskommission

des Flugzeuges Cessna 337 "Super Skymaster" OE-FAM

vom 6. Januar 1971

auf dem Flughafen Samedan

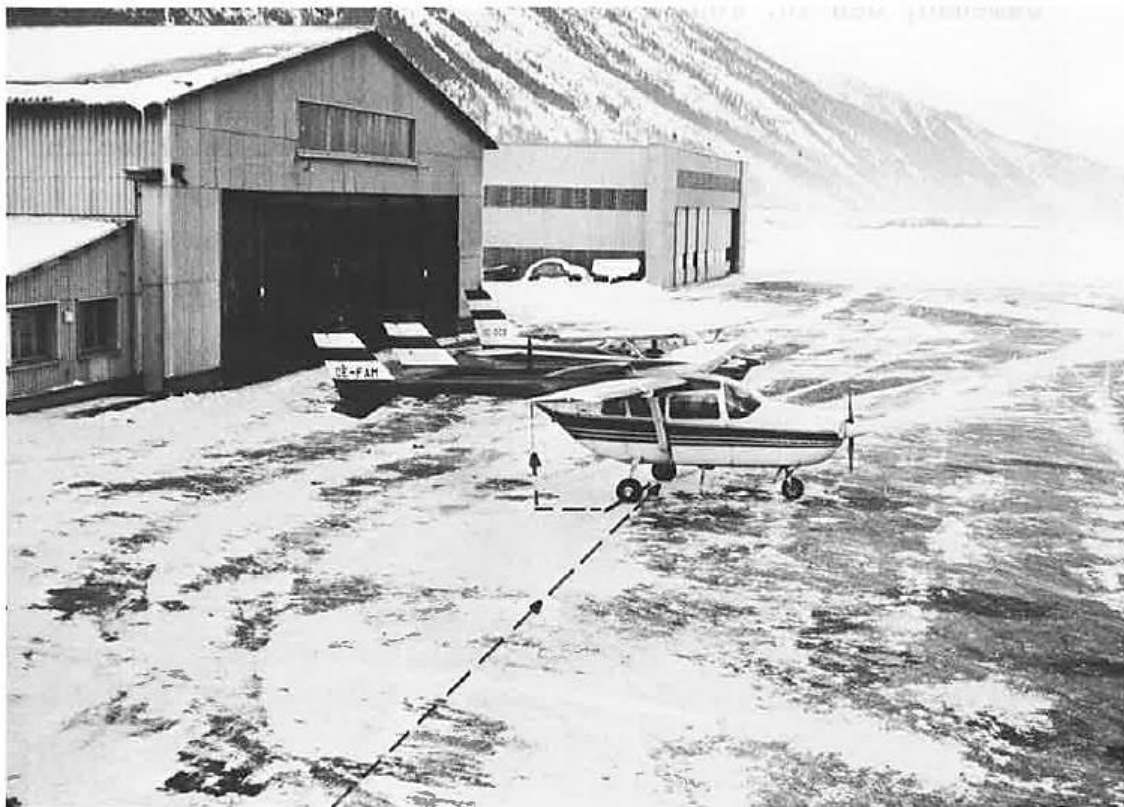
FLUGHAFEN SAMEDAN

1.1.5 Etwa 22 m östlich der OE-FAM, leicht nach hinten gestaffelt (vergl. Beilage), war das einmotorige Flugzeug OE-DCS aufgestellt. Der Pilot hatte die Absicht, in einem späteren Zeitpunkt in Begleitung von der später verunfallten Fussgängerin, die mit der Passagierin bekannt war, ebenfalls nach Innsbruck zurückzufliegen.

1.9.4 Die Fussgängerin wollte sich offenbar zum Flugzeug OE-DCS begeben, um Gepäck zu verstauen. Der Weg führte an der OE-FAM vorbei, in der die ihr bekannte Frau als Passagier Platz genommen hatte.

Blick von der Ost-Ecke der Halle 1 in Richtung Nord auf
den Abstellplatz vor der Halle 2

----- Route der verunfallten Frau
