Schlussbericht der Eidgenössischen Flugunfall-Untersuchungskommission

(Fehlstart)

des Flugzeugs Caravelle SE-210/III LN-KLR

vom 5. Juli 1962

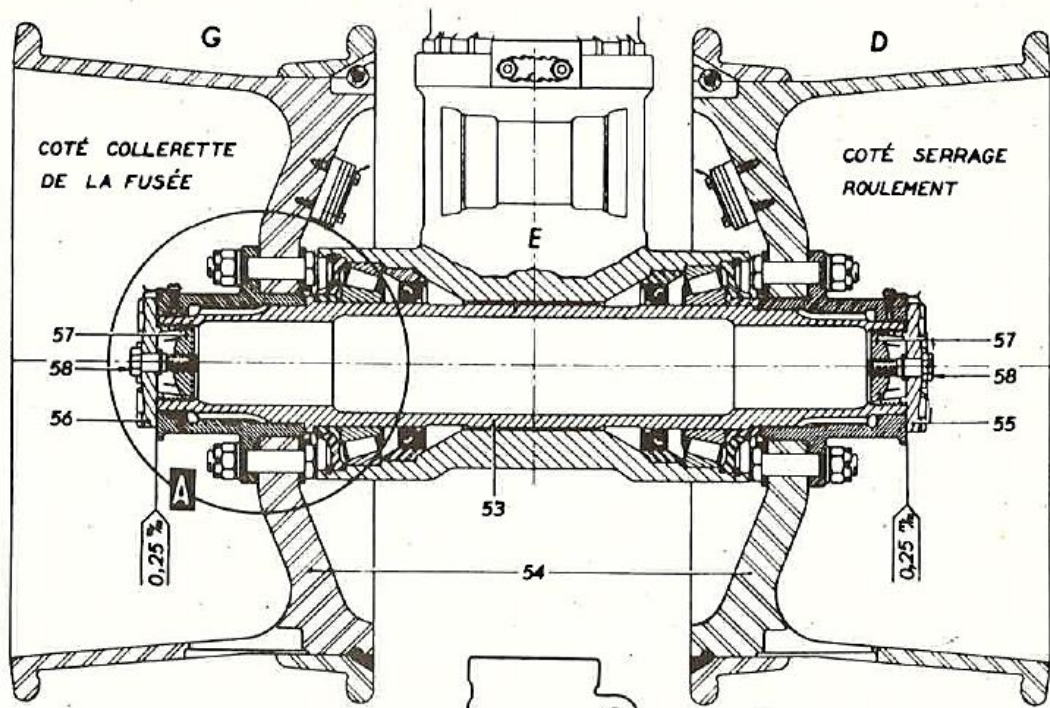
ÜBERSICHTS -
SCHNITTZEICHNUNG
BUGRAD

Die Bugräder sind wie folgt befestigt (s. Beilage): Das Rad wird auf der Keilverzahnung der Radachse durch eine Radmutter mit Spreizgewinde fixiert; das Gewinde wird gegen ungewolltes Ausdrehen gesichert, indem es durch einen Konus, den eine Sicherungsschraube in das Gewinde zieht, gespreizt wird. Zwischen den Auflagen von Radmutter und Rad ist ein Spiel von 0.25 mm; die Sicherungsschraube ist ihrerseits nicht gesichert; ihre Stellung ist aber (auf den Flugzeugen des SAS) mit einem roten Farbstrich markiert.

Die Radmutter rechts weist ein Rechtsgewinde, die Radmutter links ein Linksgewinde auf, so dass die Anzugsrichtung der Mutter der Drehrichtung der rollenden Räder entspricht. Dies setzt allerdings seitenrichtige Montage der Radachse voraus; eine seitenverkehrte Montage ist aber konstruktiv nicht ausgeschlossen. Die Sicherungsschrauben haben auf beiden Seiten Rechtsgewinde.

An der linken Radmutter war die Sicherungsschraube gelöst; der Konus sass in der Radmutter fest, und es war nicht möglich, ihn in diesem Zustand in die Achse einzudrehen.

dass die Radachse samt einem Lagerteil seitenverkehrt montiert war (wo und durch wen die Montage vorgenommen worden war, liess sich nicht mehr ermitteln).

Die seitenverkehrte Montage der Radachse kann kaum primär gewesen sein, denn es ist nicht einzusehen, wie sie bei festsitzender Sicherungsschraube zu einem Hinausdrehen der Radmutter hätte führen können. Bei gelöster Sicherungsschraube konnte sie aber dazu beitragen, das Herausdrehen der Radmutter zu beschleunigen.

Primär war die Lösung der Sicherungsschraube, welche das Herausdrehen der Radmutter und in der Folge die Lösung des ganzen Systems ermöglicht hat. Möglich ist, dass die Schraube beim letzten Radwechsel nicht vorschriftsgemäss und mit Momentenschlüssel angezogen wurde; Anhaltspunkte dafür haben sich aber nicht ergeben, und es ist durchaus denkbar, dass sich die richtig angezogene Schraube in der Folge allein durch die mit dem Betrieb verbundenen Vibrationen gelöst hat. Auf

Die Konstruktion der Bugradbefestigung weist, wie sich nach diesem Fall deutlich erkennen liess, zwei schwache Stellen auf:

- Die Sicherungsschraube ist ihrerseits nicht gesichert. In Anbetracht der wesentlichen Funktion und der im Betrieb zu erwartenden Vibrationseinflüsse wäre eine solche Sicherung, die übrigens konstruktiv keine Schwierigkeiten bieten dürfte, keineswegs überflüssig.
- Eine seitenverkehrte Montage der Radachse ist konstruktiv nicht ausgeschlossen. Erfahrungsgemäss muss daher mit gelegentlichen Fehlmontagen gerechnet werden (Murphy's Law). Bei einer solchen verkehrt sich aber der Sinn der unterschiedlichen Drehrichtung der Radmutter in sein Gegenteil.
