Schlussbericht der Eidgenössischen Flugunfall-Untersuchungskommission

der Flugzeuge Cessna F 150 HB-CUO und HB-CSK

vom 15. Juli 1972

in Sanetto bei Magadino (TI)

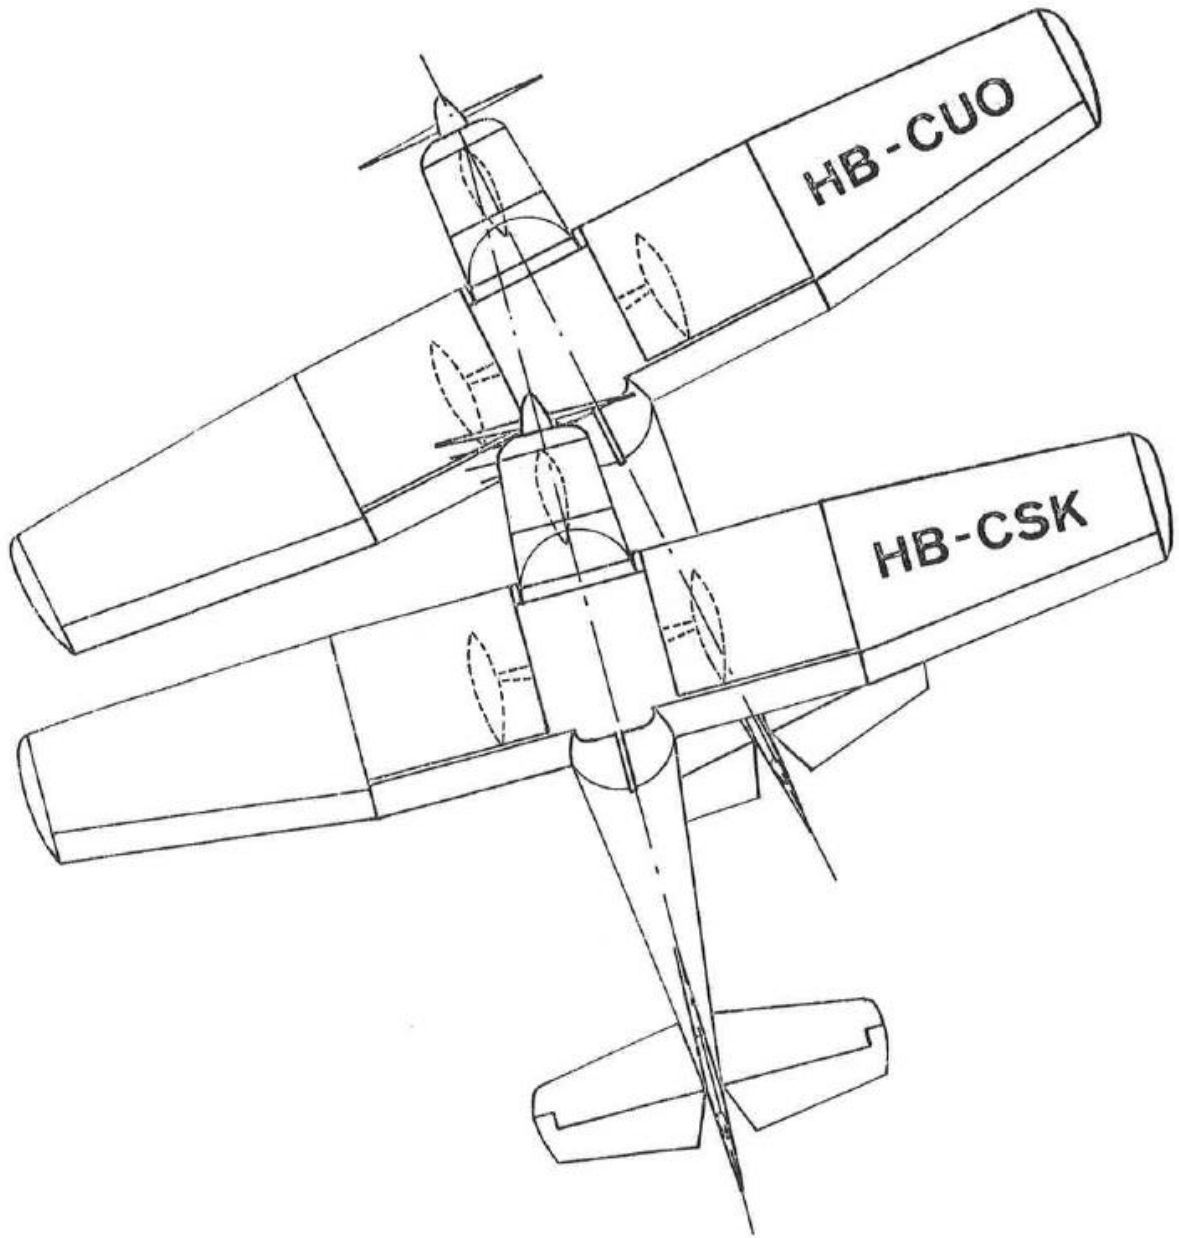
Aufgrund von spurentechnischen Untersuchungen an den Trümmern der Flugzeuge HB-CUO und HB-CSK sowie der Analysen des sichergestellten Spurenmaterials scheint sich die Kollision wie folgt zugetragen zu haben: Die HB-CUO befand sich im Zeitpunkt des Zusammenstosses unterhalb der HB-CSK, die eine etwas grössere horizontale Geschwindigkeitskomponente aufwies. Die Längsachsen der beiden Flugzeuge bildeten in der Horizontalebene einen Winkel von etwa 10 Grad (vergl. Beilage 1).

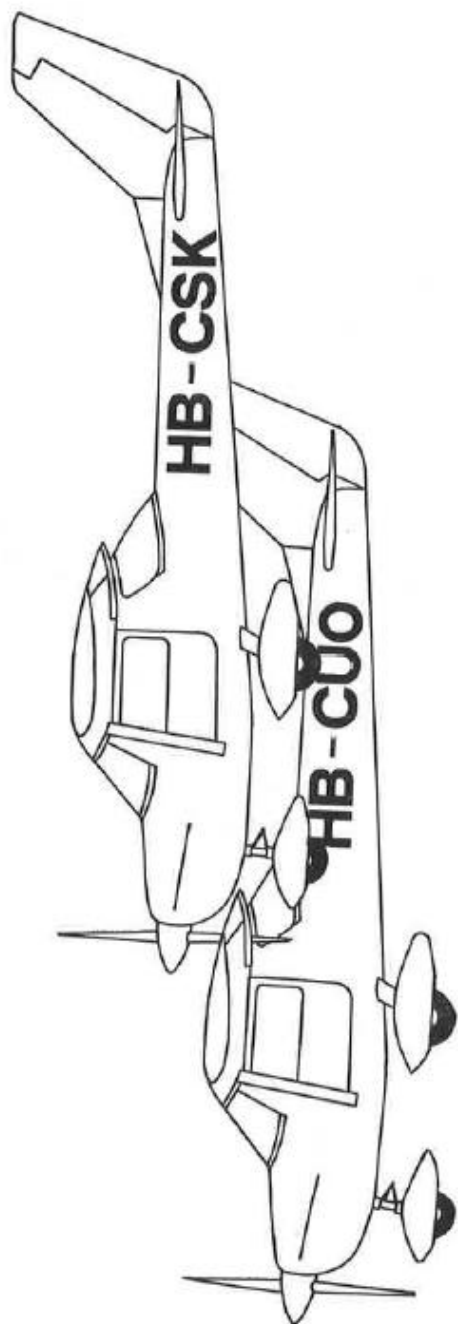
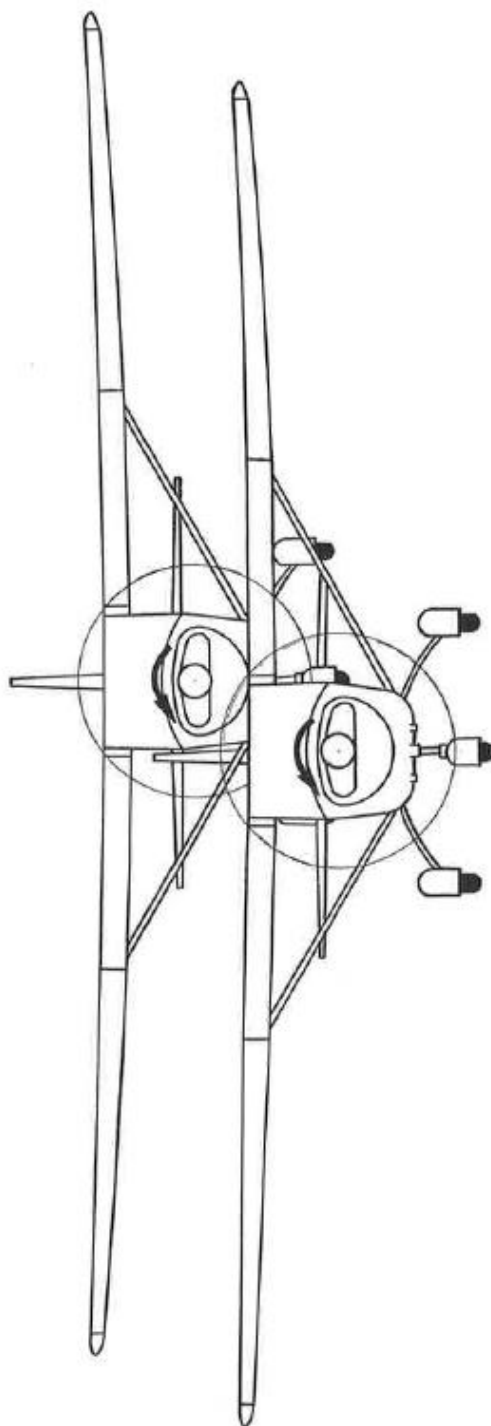
Der Propeller der HB-CSK zertrümmerte das Heckfenster der HB-CUO (vergl. Beilage 2) und verursachte an der linken Landeklappe vier Parallelschnitte. Dabei drangen die Propellerblätter immer tiefer ein und durchschlugen den hinteren Flügelsanschluss sowie die Kabel des linken Flügels. In dieser Phase hat sich der Winkel zwischen den Flugzeuglängsachsen, in der Horizontalebene gemessen, auf etwa 60 Grad vergrössert. Das Flugzeug HB-CSK überholte die HB-CUO, wobei es zur Beschädigung des Rumpfhecks und des linken Höhenruders der HB-CSK durch den Propeller der HB-CUO kam. Zur selben Zeit dürfte sich der linke Flügel vom Rumpf der HB-CUO gelöst haben.
