# **Rapporto finale della Commissione federale d'inchiesta sugli infortuni aeronautici**

degli aerei Cessna F 150 HB-CUO e HB-CSK

avvenuto il 15 luglio 1972

in località Sanetto presso Magadino (TI)

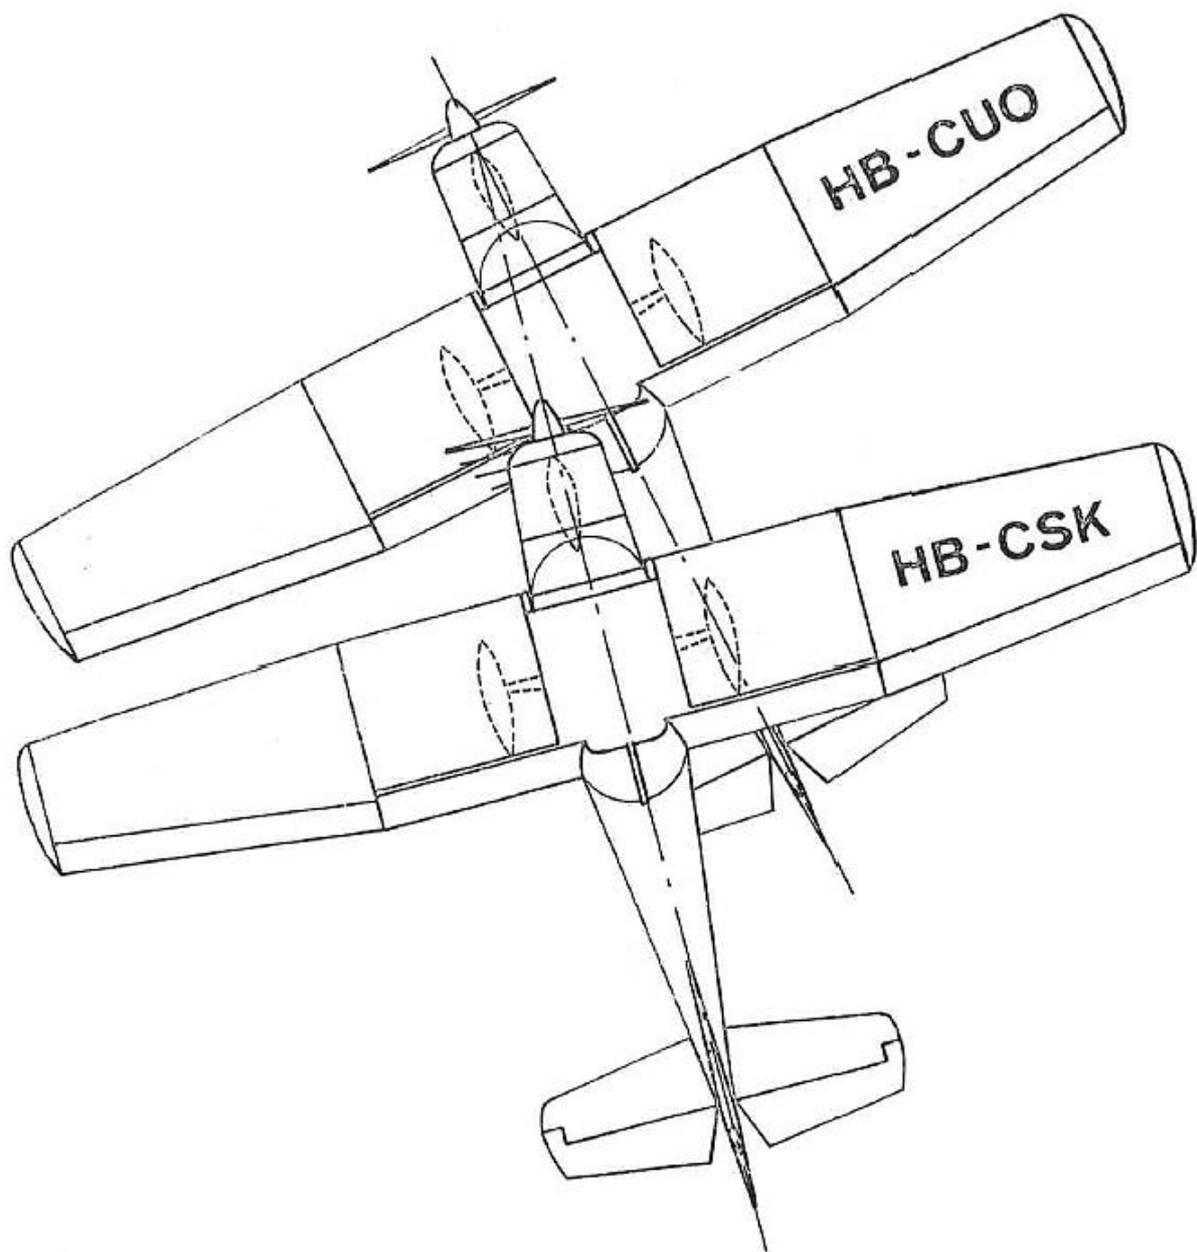
In base all'esame delle tracce sui resti degli aerei HB-CUO e HB-CSK come pure in base all'esame minuzioso dei resti stessi e degli indizi ritrovati, sembra che la collisione si sia svolta come segue: al momento della collisione il HB-CUO si trovava sotto il HB-CSK, il quale possedeva una componente di velocità orrizzontale leggermente più grande. Gli assi longitudinali dei due aerei formavano nella proiezione su un piano orrizzontale un angolo di circa 10 gradi (vedi annesso 1).

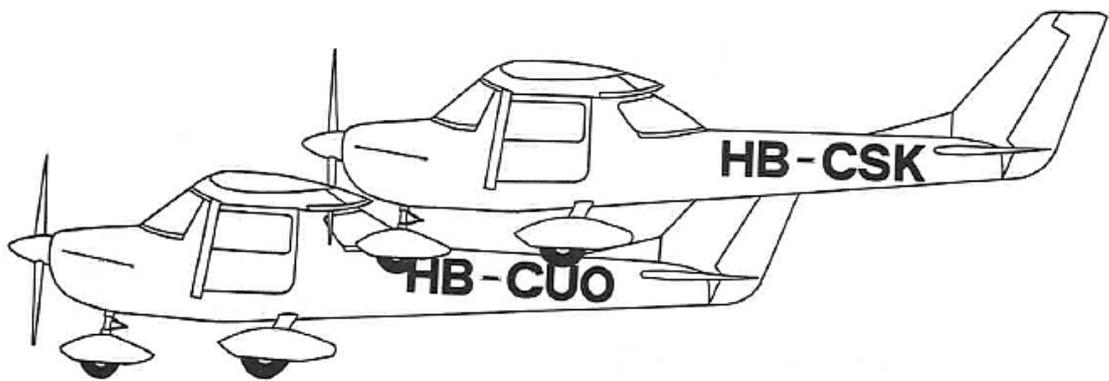
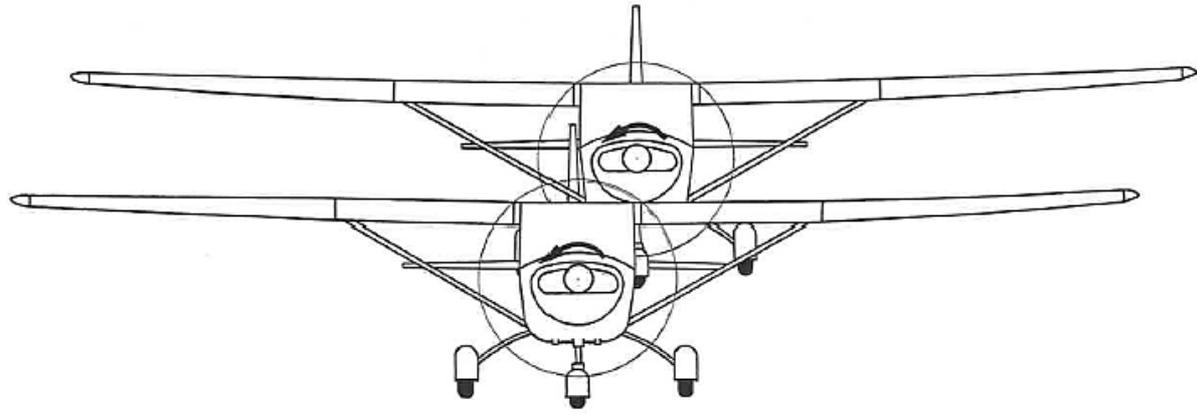
L'aereo aveva perso l'ala sinistra in volo. Questa giaceva 190 m dal luogo d'impatto della fusoliera. L'ala sinistra mostrava nella sua parte posteriore, in vicinanza alla radice alare, quattro intagli di diversa lunghezza.

La parte posteriore superiore della cabina di pilotaggio (per la maggior parte in plexiglas) era stata intagliata, rispettivamente distrutta.

L'elica del HB-CSK distrusse la finestra posteriore del HB-CUO (vedi annesso 2) e causò quattro intagli al flap sinistro dello stesso. Durante questi intagli l'elica penetrava sempre più staccando l'attacco posteriore dell'ala alla fusoliera come pure i cavi dell'ala. In questa fase l'angolo tra gli assi longitudinali - misurato in un piano orrizzontale - era aumentato a circa 60 gradi. L'aereo HB-CSK sorpassava allora il HB-CUO, e durante questa fase l'elica del HB-CUO danneggiava la parte posteriore e il piano orrizzontale sinistro del HB-CSK. Allo stesso tempo deve essersi staccata l'ala sinistra dalla fusoliera del HB-CUO.
