Schlussbericht der Eidgenössischen Flugunfall-Untersuchungskommission

des Flugzeuges HP 137 "Jetstream" D-INAH

vom 6. März 1970

bei Samedan/GR

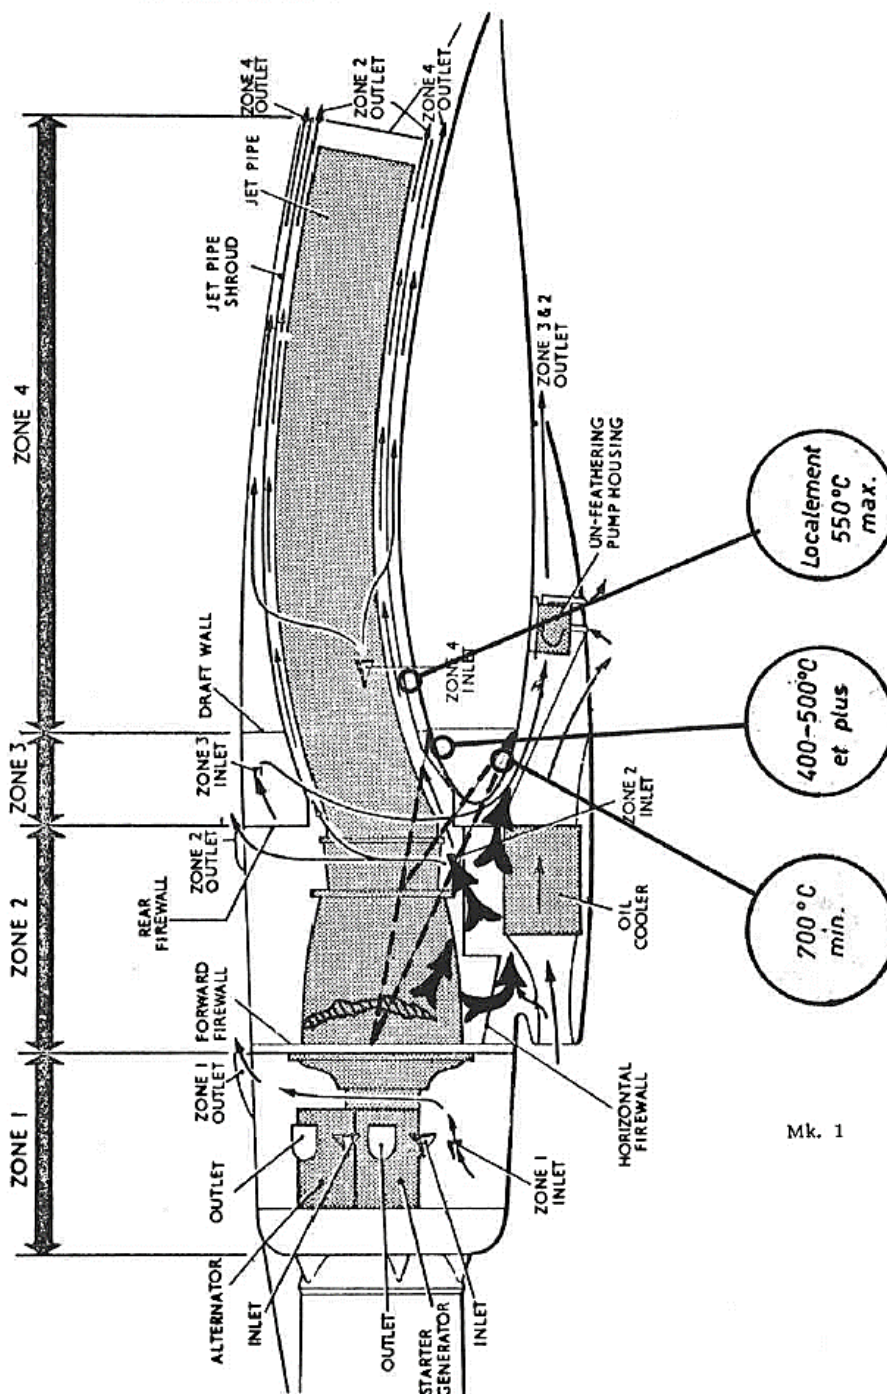
Beim Wegfliegen durchschlugen die Turbinenstücke mit grosser Wucht das Turbinengehäuse, den horizontalen Brandschott, Hydraulik- und Brennstoffzufuhrleitungen sowie mehrere Streben des Triebwerkaufhängebockes (vgl. Anhang 15 und 16). Die Hydraulikleitung wurde 20 cm, die Brennstoffleitung 40 cm nach dem horizontalen Brandschott abgerissen. Von hinten gesehen wies das Turbinengehäuse vor allem Beschädigungen im Bereich von 5-7 Uhr sowie von 8-10 Uhr auf (vgl. Anhang 17)

Coupe longitudinale du GTP installé et localisation des dégâts
Längsschnitt des eingebauten Triebwerks mit Schadenbild

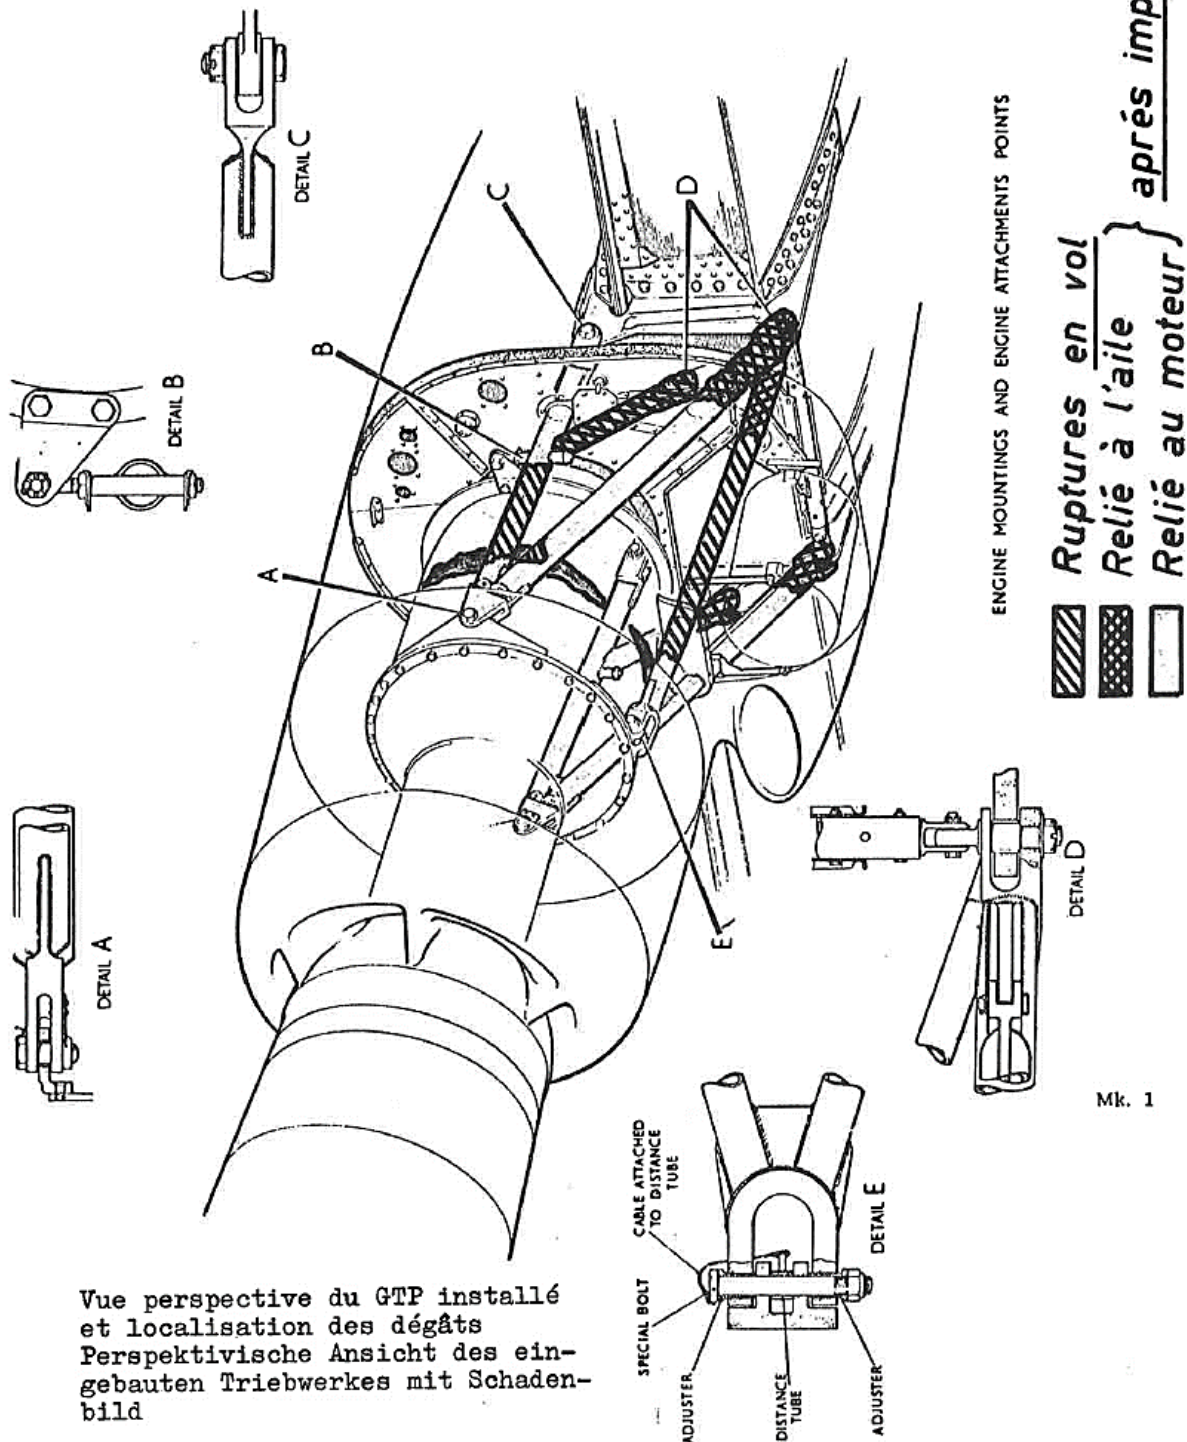
Vue perspective du GTP installé
et localisation des dégâts
Perspektivische Ansicht des ein-
gebauten Triebwerkes mit Schaden-
bild

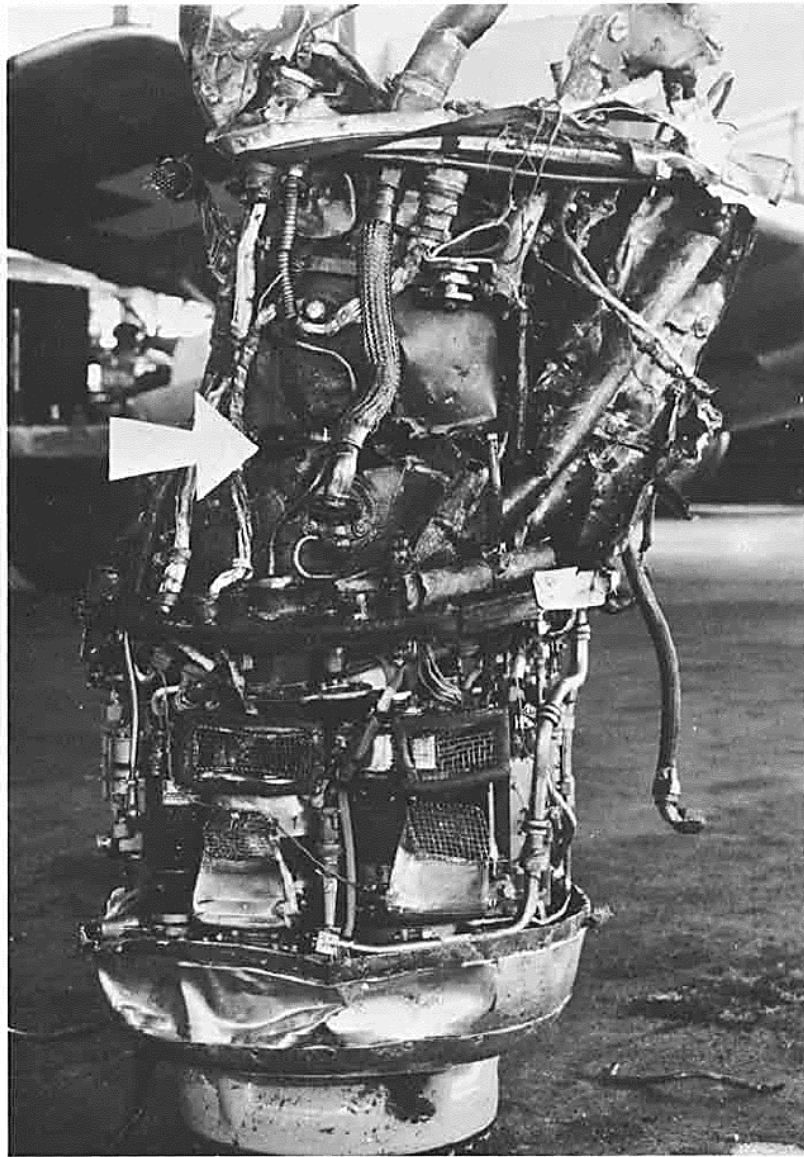
Vue du moteur gauche prise avant le démontage.
La flèche montre une déchirure du carter de turbine
provoquée par l'expulsion de débris du disque 1er étage.

Ansicht des linken Triebwerkes, aufgenommen vor der
Zerlegung. Der Pfeil zeigt einen Riss im Turbinengehäuse,
verursacht durch wegfliegende Teile der ersten Turbinen-
stufe.

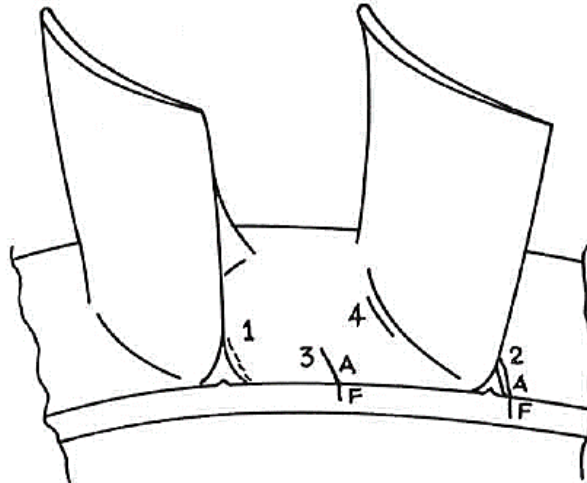
Vue bord de fuite
Ansicht Austrittskante

- Die Turbinenscheibe 2. Stufe des linken Triebwerks wies im Bereich an den Schaufelfüssen (Austrittskante) axiale Risse Typ 2 bis zu 1,5 mm Länge auf (siehe Anhang 18).
- Die Turbinenscheibe 2. Stufe des rechten Triebwerks hatte im Bereich der Schaufelfüsse Haarrisse Typ 1 an der Eintritts- und der Austrittskante, überdies Axialrisse Typ 2 bis zu 1 mm an der Eintrittskante, bis zu 1,5 mm an der Austrittskante.
- An der Turbinenscheibe 1. Stufe des rechten Triebwerks waren alle Schaufeln im Bereich des Schaufelfusses an der Austrittskante angerissen (Typ 2). Der längste Axialriss am Umfang der Felge betrug 4 mm, der längste Frontalriss 2.5 mm.

Definition des types de fissures

Definition der Risse

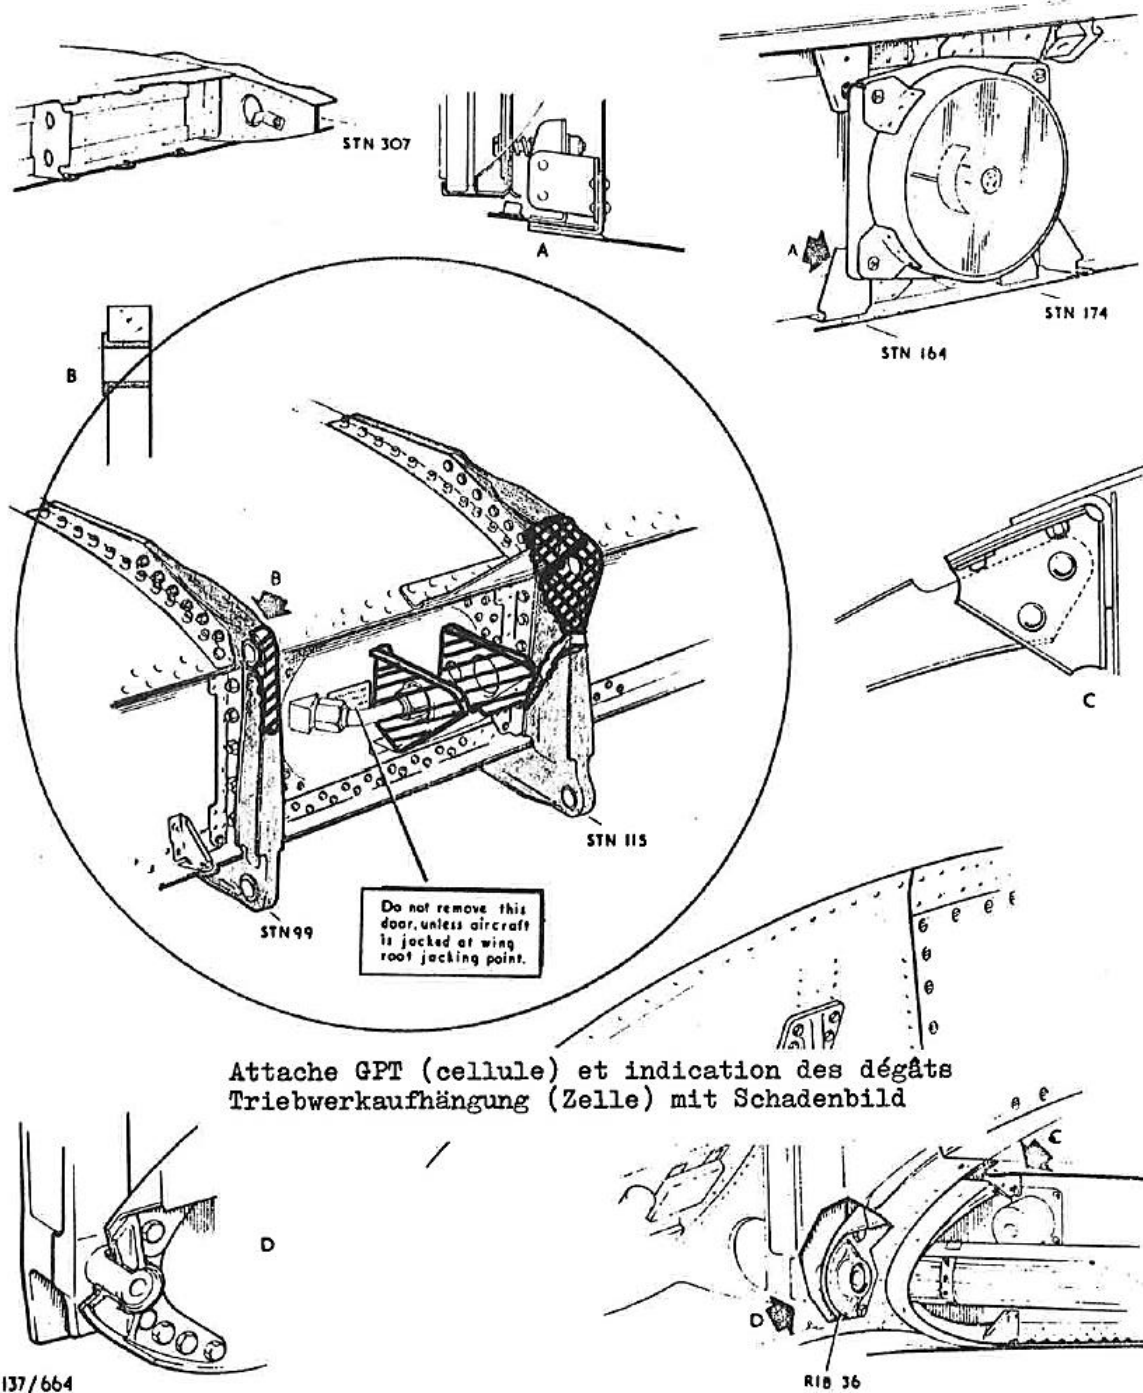
Das Feuer hat auch die oberen Halterungen des Triebwerkauflängebocks flügelseitig in Mitleidenschaft gezogen, indem es ihre mechanische Festigkeit schwächte. Deshalb war es möglich, dass nach dem Durchschlagen der linken oberen Motoreinbaustreben und der Schwächung der Halterung durch das Feuer, das überlastete obere rechte Befestigungsauge des Motoreinbaus riss, so dass das Triebwerk nach vorne unten um die unteren Halterungen kippte, die es immer noch festhielten (vgl. Anhang 19).

- Das obere rechte zellenseitige Befestigungsauge des Motoreinbaus riss aus, da es wegen des Bruchs der linken oberen Streben zusätzlich belastet wurde und das Feuer seine Festigkeit herabsetzte. Dies hatte zur Folge, dass das Triebwerk nach vorne unten kippte.

Attache GPT (cellule) et indication des dégâts
Triebwerkaufhängung (Zelle) mit Schadenbild
