Rapport final de la Commission fédérale d'enquête sur les accidents d'aéronefs

de l'avion HP 137 "Jetstream" D-INAH

de la compagnie Bavaria

survenu le 6 mars 1970

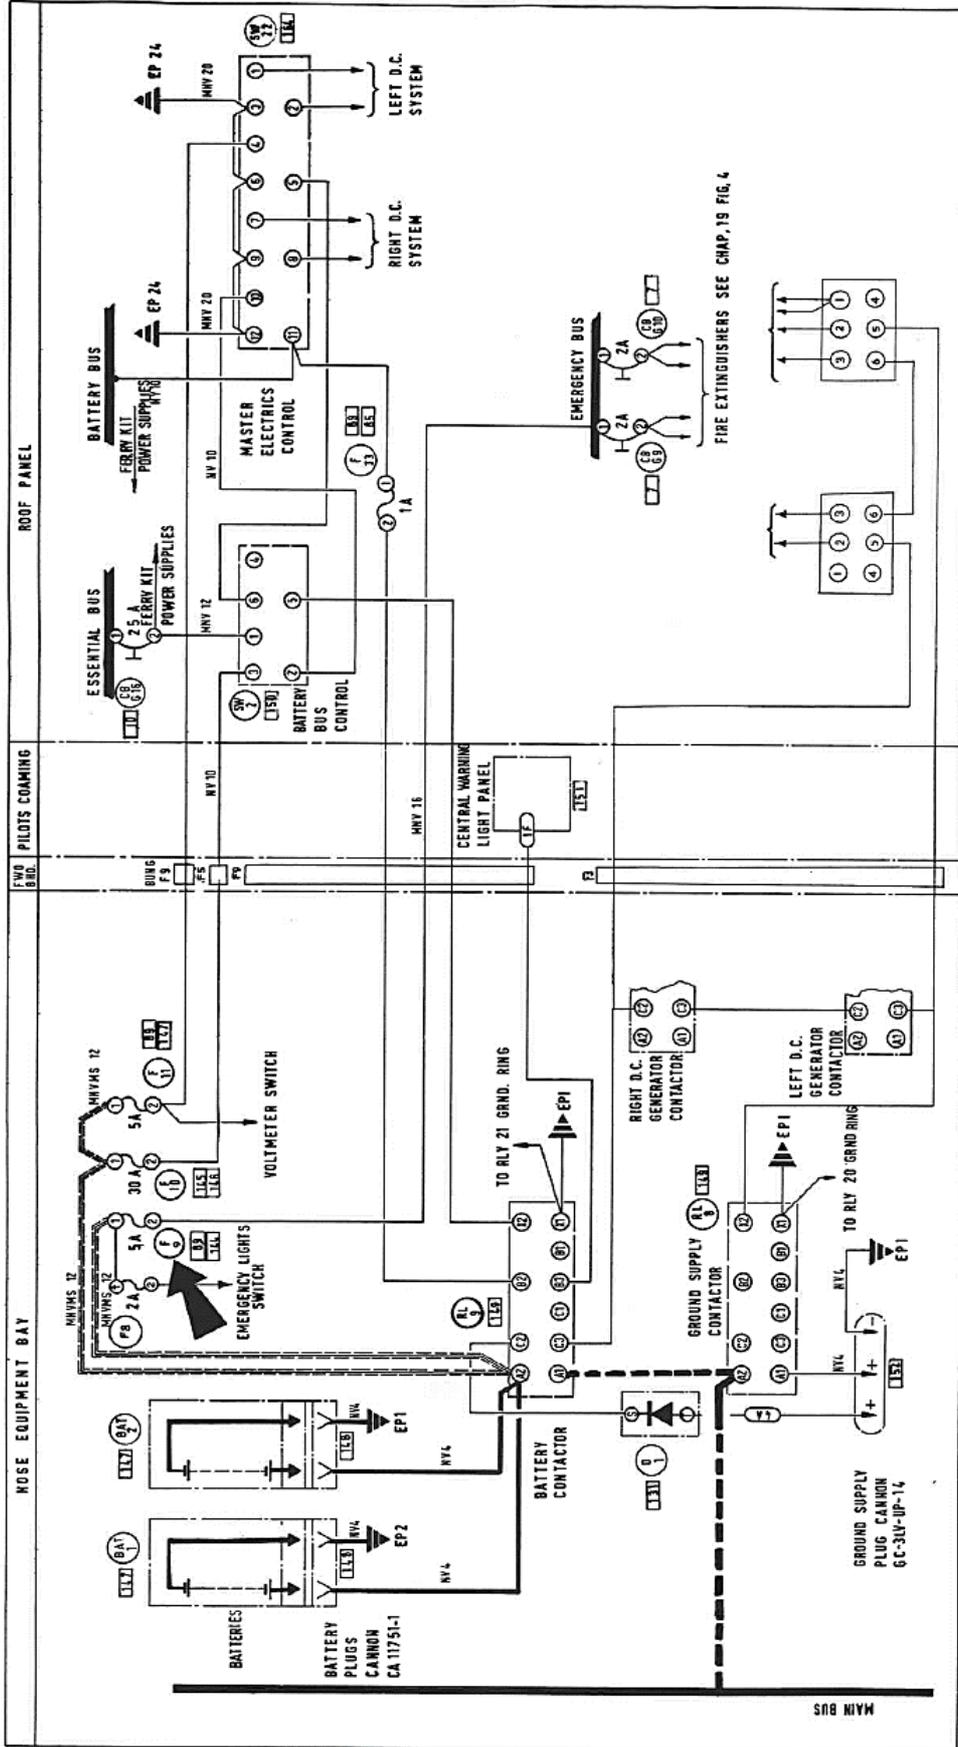
Schéma du circuit électrique avec fusible principal F9 du système extincteur
Elektrisches Schaltschema mit Hauptsicherung der Feuerlöscharlage

L'enquête n'a pas pu établir la cause de la défectuosité constatée sur le fusible principal. Il est toutefois vraisemblable que cette avarie était antérieure à l'accident.

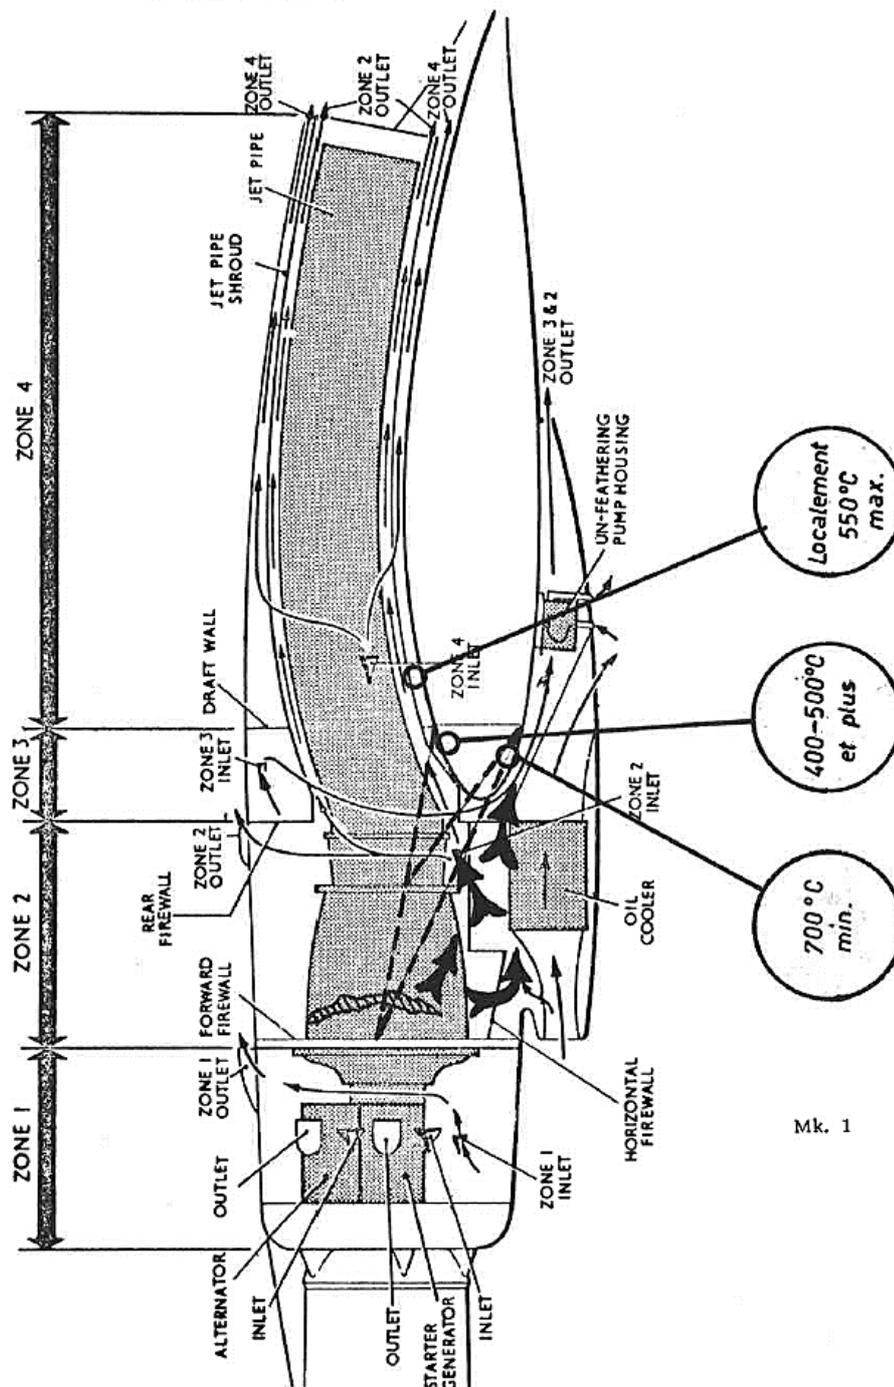
Coupe longitudinale du GTP installé et localisation des dégâts
Längsschnitt des eingebauten Triebwerks mit Schadenbild

- les conditions météorologiques n'ont joué aucun rôle déterminant dans l'accident;
- au cours de l'approche en vue de l'atterrissage à Samedan, le disque 1er étage de turbine du GTP gauche a éclaté. Les débris du disque ont perforé le carter de la turbine et la cloison pare-feu horizontale. Ils ont également sectionné des éléments tubulaires du bâti-moteur, notamment ceux solidaires de l'attache supérieure gauche, ainsi que la conduite d'amenée de carburant et la conduite hydraulique;

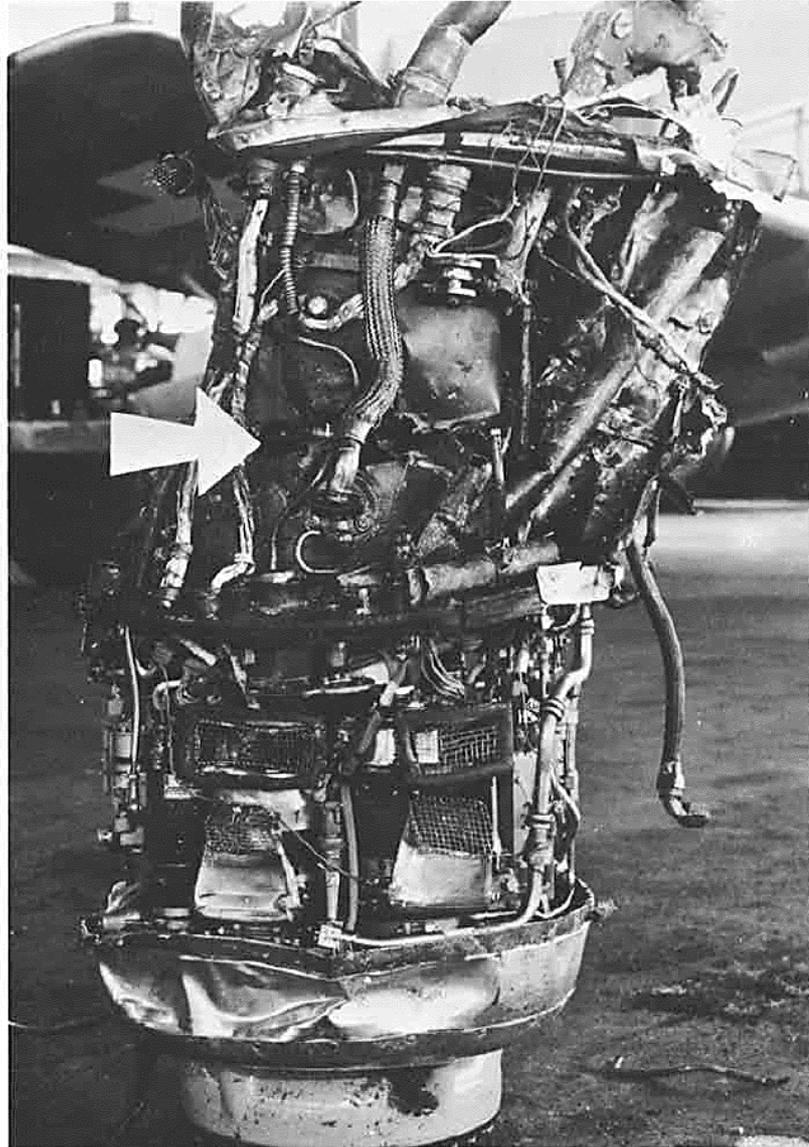
Vue du moteur gauche prise avant le démontage.
La flèche montre une déchirure du carter de turbine
provoquée par l'expulsion de débris du disque 1er étage.

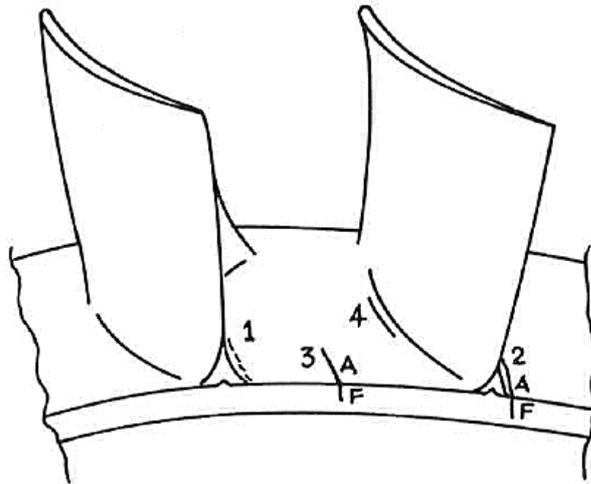
Vue bord de fuite
Ansicht Austrittskante

- le disque 2e étage du moteur gauche présentait au raccordement aubes-jante, côté bord de fuite, des criques axiales classées type 2, dont la plus longue mesurait 1,5 mm de longueur (v. annexe 18),
- le disque 2e étage du moteur droit présentait au raccordement aubes-jante des microfissures classées type 1 au bord d'attaque et au bord de fuite, et des criques axiales du type 2 d'une longueur maximale de 1 mm au bord d'attaque et de 1,5 mm au bord de fuite;
- sur le disque 1er étage du moteur droit, toutes les aubes étaient criquées au raccordement aubes-jante bord de fuite (type 2). La plus longue crique axiale relevée sur le pourtour de la jante mesurait 4 mm et la plus longue crique frontale 2,5 mm.

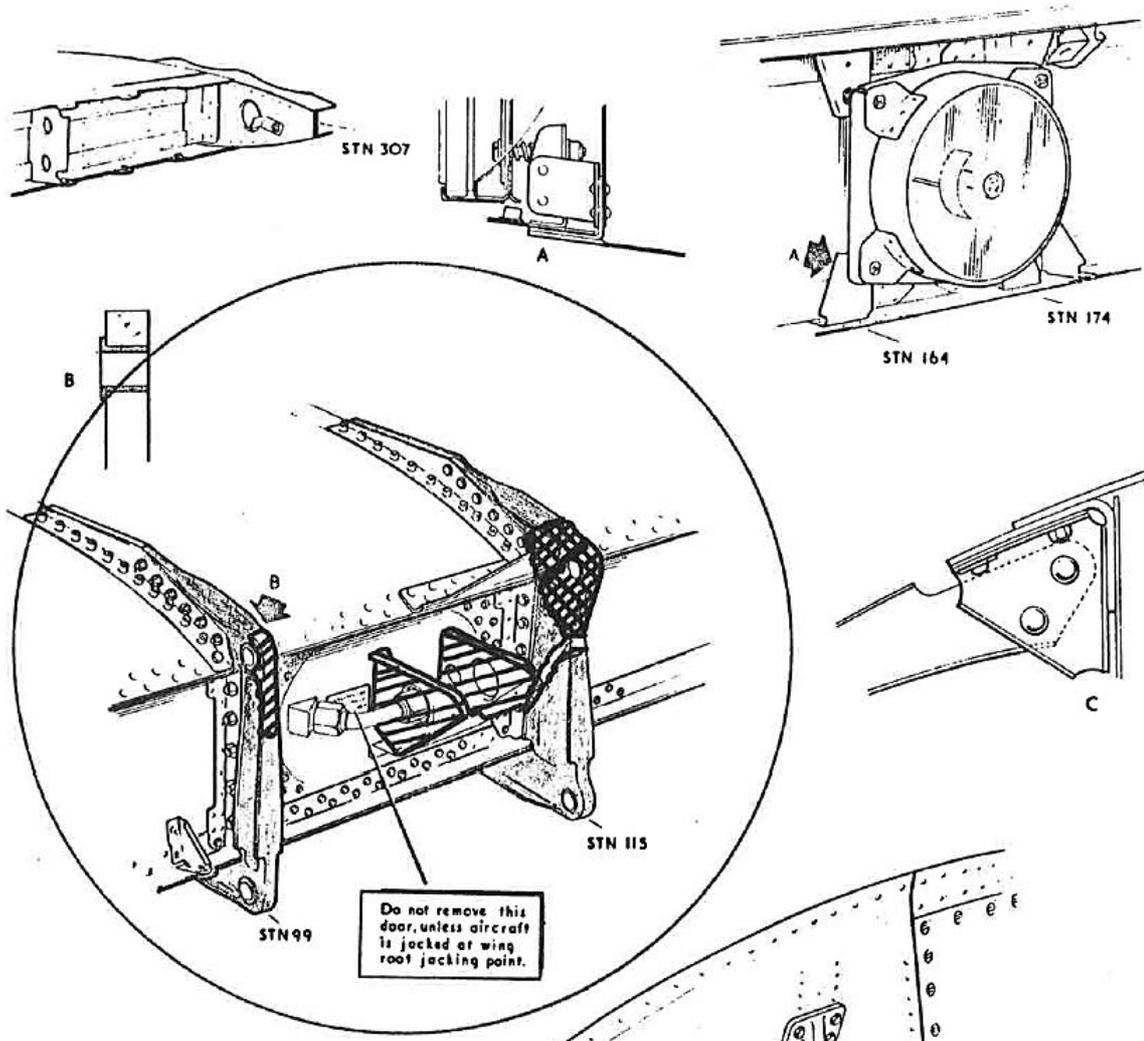
Attache GPT (cellule) et indication des dégâts
Triebwerkaufhängung (Zelle) mit Schadenbild

L'incendie a également affecté les points de fixation supérieurs (côté cellule) du bâti-moteur, altérant leurs propriétés mécaniques. C'est ainsi qu'à la suite de contraintes résultant de la rupture par projectile du bras supérieur gauche du bâti et d'une diminution de résistance consécutive à l'action du feu, l'œil supérieur droit retenant l'attache correspondante du bâti-moteurs est rompu en traction, libérant le GTP qui a basculé vers le bas en pivotant sur les points d'attache inférieurs par lesquels il était encore retenu (v. annexe 19).

- l'oeil supérieur droit (cellule) retenant l'attache correspondante du bâti-moteur gauche s'est rompu en traction par suite de contraintes résultant de la rupture du bras supérieur gauche et d'une diminution de résistance consécutive à l'action du feu. La rupture de l'oeil a eu pour conséquence de faire basculer le moteur vers le bas;
