Schlussbericht der Eidgenössischen Flugunfall-Untersuchungskommission

des Flugzeuges Piper PA-28-140 Cherokee D-EGSL

vom 16. November 1972

bei Schleitheim/SH

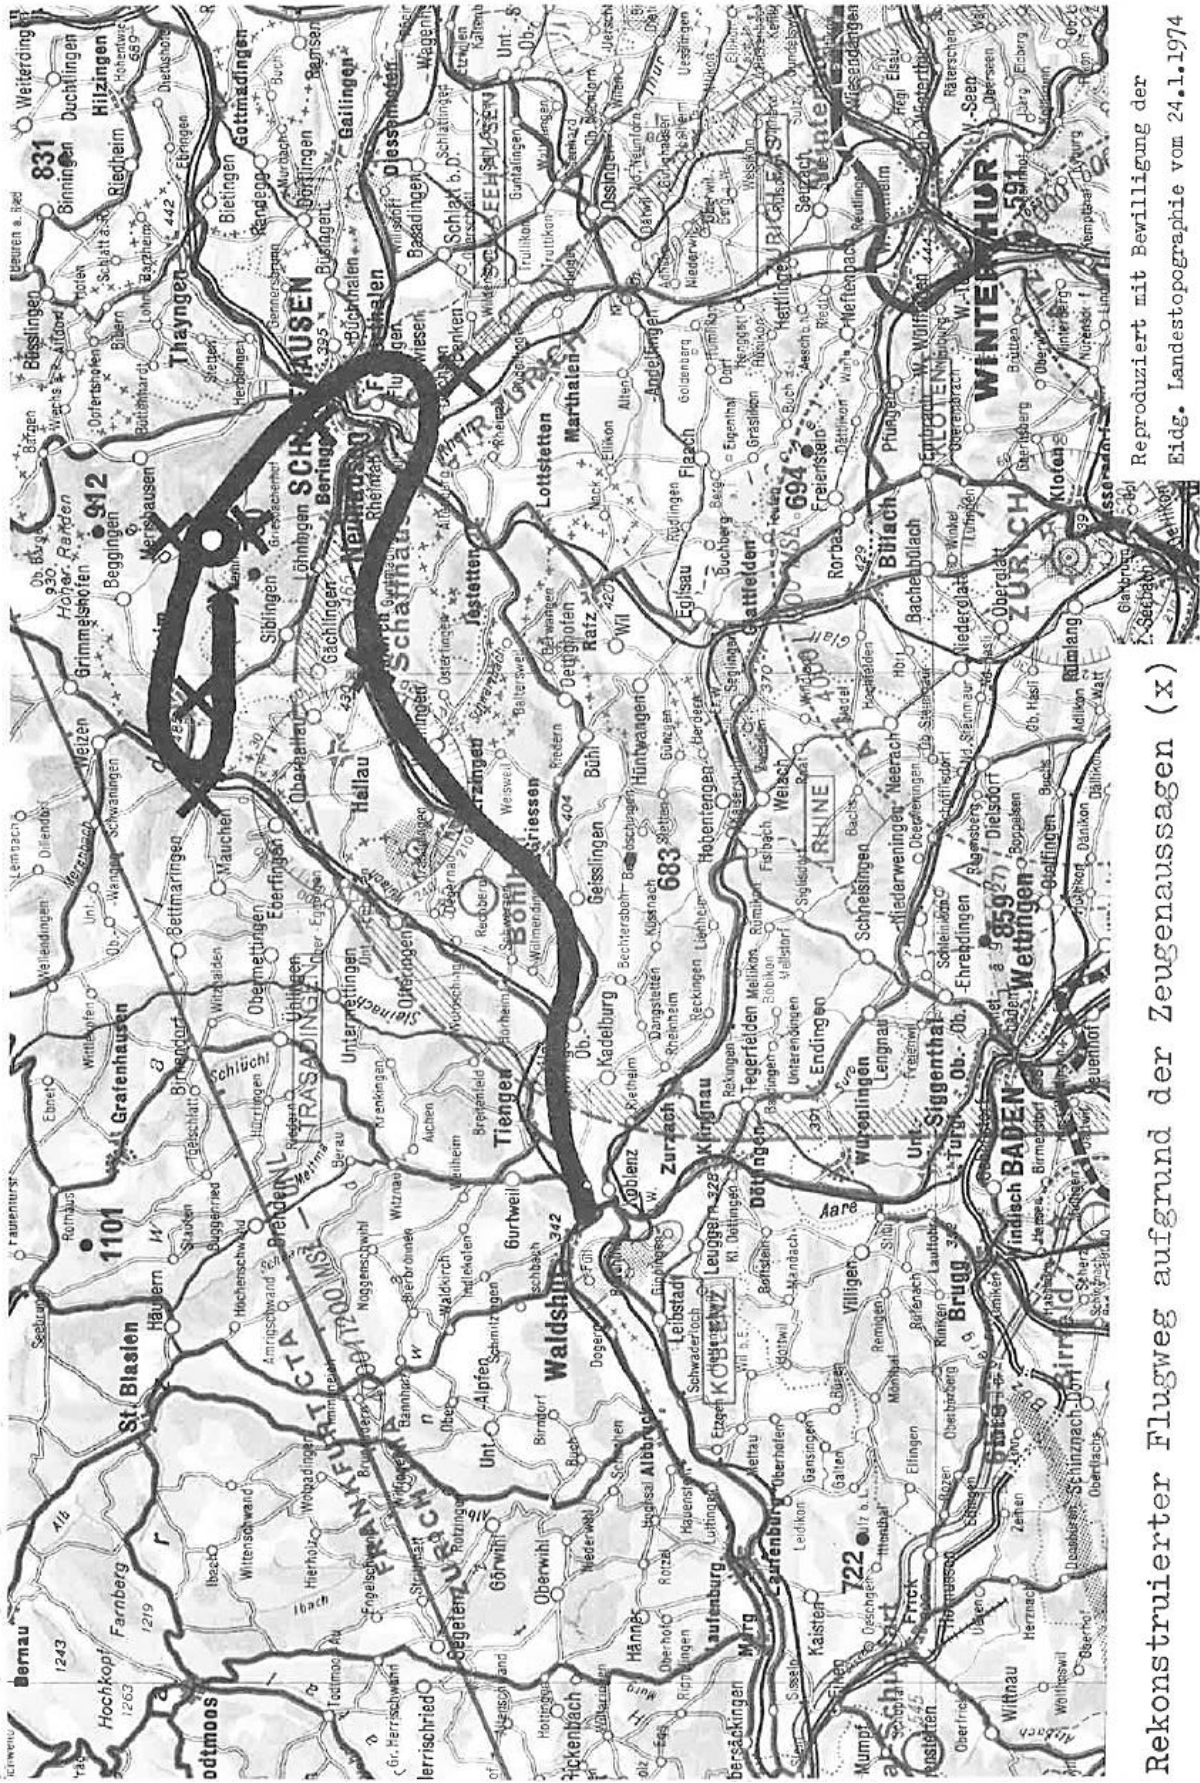
Rekonstruierter Flugweg aufgrund der Zeugenaussagen (x)
