# Schlussbericht der Eidgenössischen Flugunfall-Untersuchungskommission

des Flugzeuges Cessna 421 HB-LFQ

vom 7. Februar 1972

auf dem Flughafen Samedan

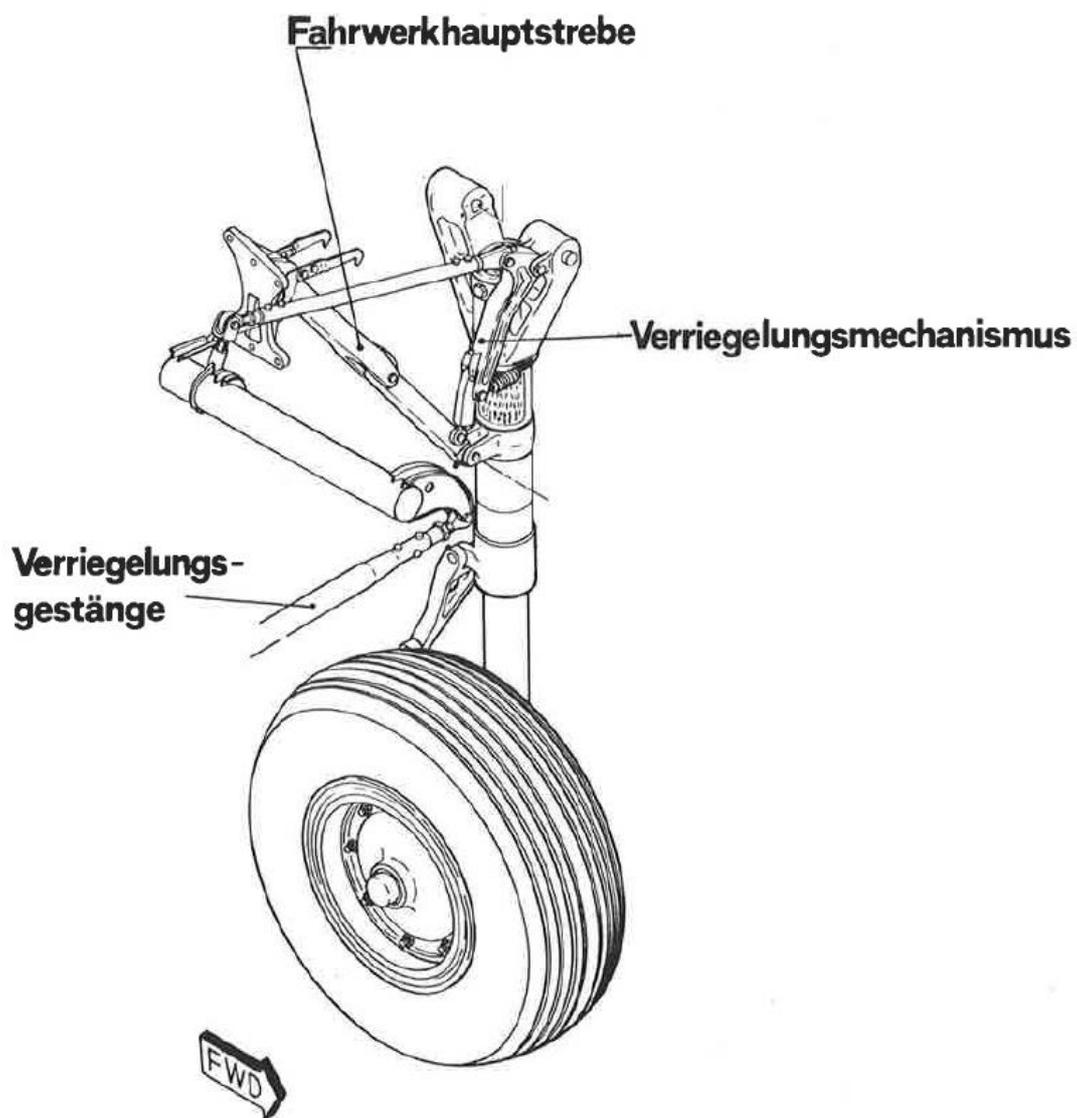
Main Landing Gear

- die Verriegelungsstrebe des rechten Hauptfahrwerks an mehreren Stellen beschädigt war,
- diese Beschädigungen bei eingeknickter Stellung der Fahrwerk-Hauptstrebe entstanden sein mussten.

Die Untersuchung stellte keine Beschädigung der rechten Fahrwerk-Hauptstrebe fest. Da sie bei der Landung die zugewiesene Last nicht oder nur anfänglich übernahm, wurde das Verriegelungsgestänge überbeansprucht und beschädigt.

5. Es konnte nicht ermittelt werden, warum die Verriegelung der Fahrwerk-Hauptstrebe sich nach der Landung geöffnet hat. Die von andern Unfällen bereits bekannte Neigung zur Veränderung der Grundeinstellung des Fahrwerk-Betätigungs- und -Verriegelungssystems legt die Vermutung nahe, dass sich die Verriegelung des rechten Hauptfahrwerks durch einen Lastwechsel am Flügel bei der Landung ungewollt geöffnet hat.
6. Das Verhalten des Piloten bei Auftreten der Fahrwerkstörung war zweckmässig.

- ungenügende Verriegelung der Hauptstrebe des rechten Hauptfahrwerks sowie
- anschliessenden Bruch des entsprechenden Verriegelungsgestänges, so dass das rechte Hauptfahrwerk während der Landung einknickte.
