# Schlussbericht der Eidgenössischen Flugunfall-Untersuchungskommission

des Flugzeuges Cessna 421 B, D-IAFO

vom 2. April 1973

auf dem Flugfeld Ascona

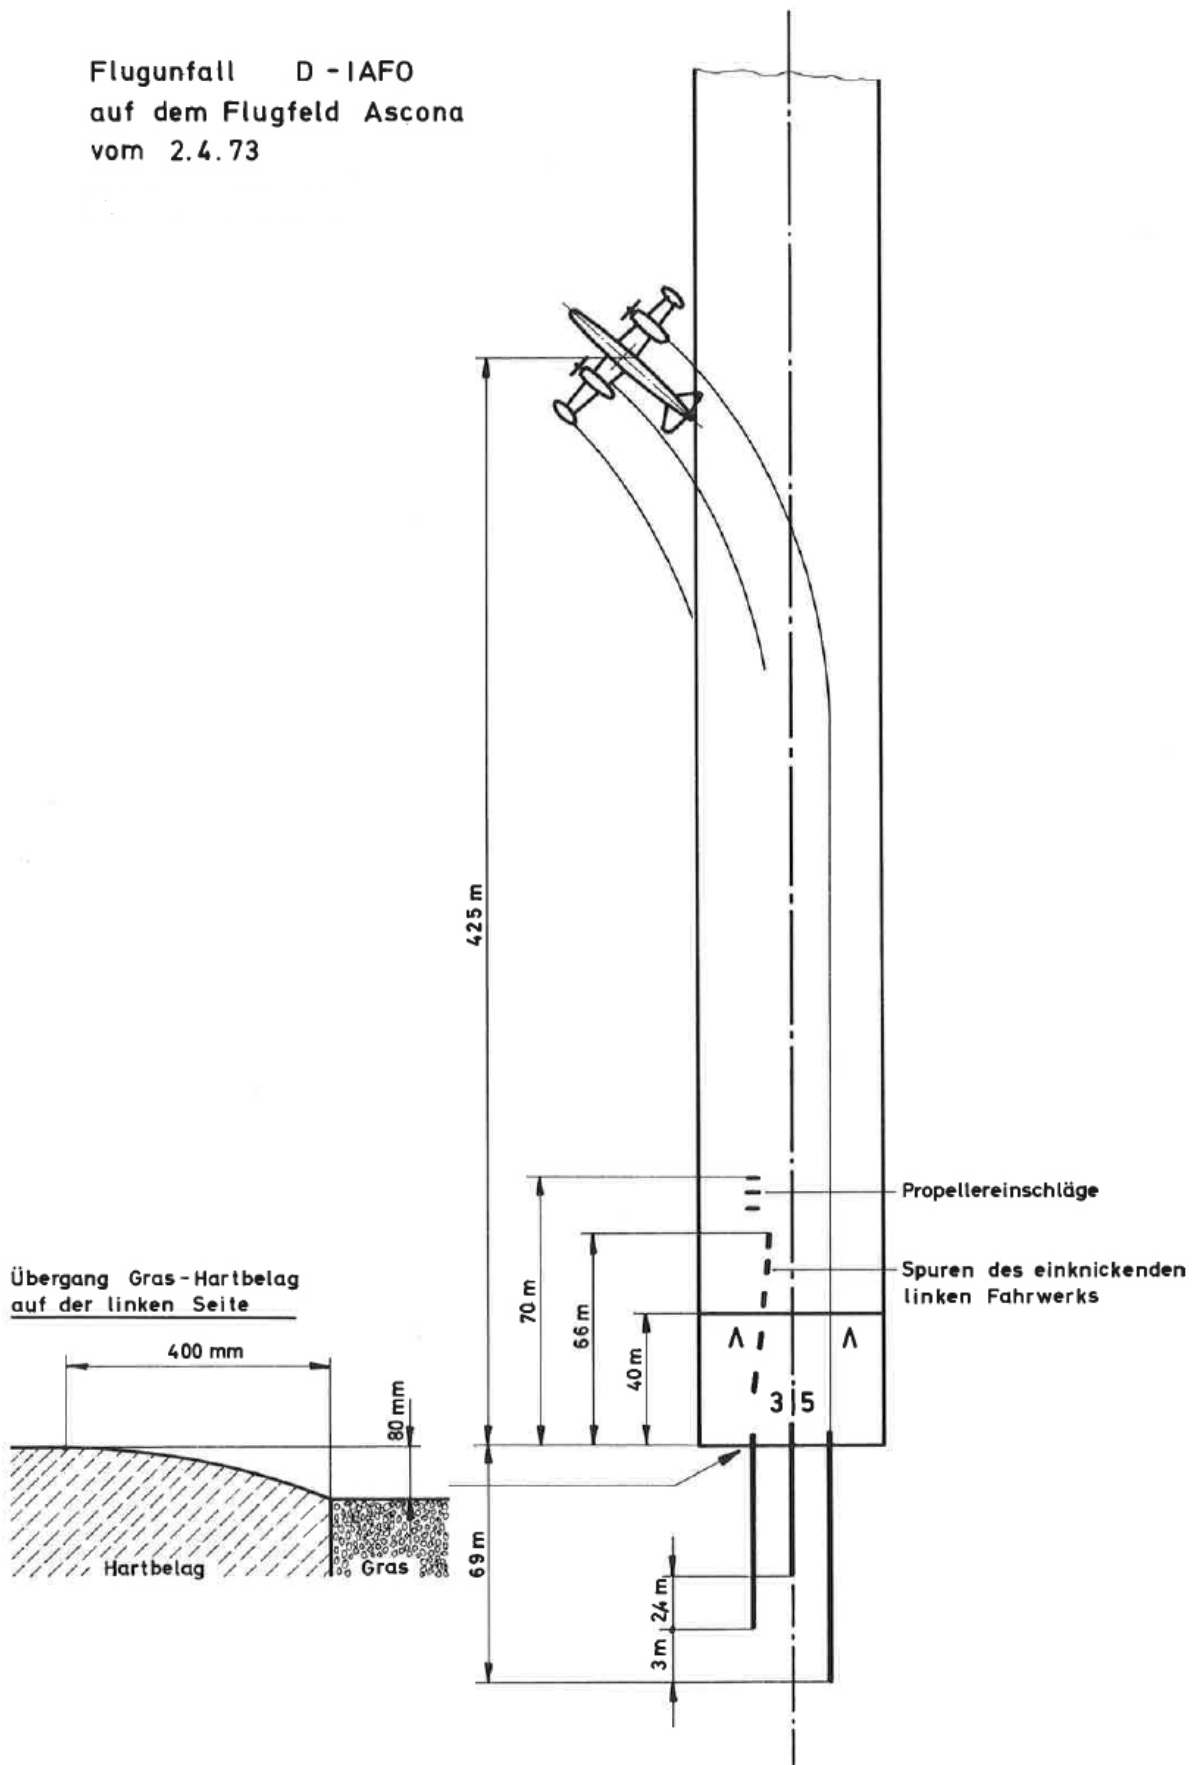
Flugunfall D - IAFO  
 auf dem Flugfeld Ascona  
 vom 2.4.73

Das Flugzeug wurde aussagegemäss wegen des Rückenwindes rund 69 m vor der Hartbelagspiste aufgesetzt. 25 m nach dem Überrollen der links leicht überhöhten Pistenschwelle begann das linke Hauptfahrwerk einzuknicken. Das Flugzeug konnte verhältnismässig lange gerade gehalten werden. Rund 425 m nach der Pistenschwelle kam es um 1453 Uhr, 40° nach links abgedreht, knapp ausserhalb des linken Pistenrandes zum Stehen.

- das linke Hauptfahrwerk entriegelt und unter der Last eingeknickt war.
- die Verriegelungsstrebe des linken Hauptfahrwerks an mehreren Stellen Gewaltsbrüche aufwies, die nach dem Einknicken strebe des Fahrwerks entstanden waren.

- ungenügende Verriegelung der Fahrwerkstrebe am linken Hauptfahrwerk, ausgelöst durch das Überrollen einer Bodenunebenheit nach dem Aufsetzen vor dem Pistenanfang.
