Schlussbericht der Eidgenössischen Flugunfall-Untersuchungskommission

des Flugzeuges Cessna 210 D-ELVY

vom 22. Juli 1973

auf dem Flugfeld Biel-Kappelen

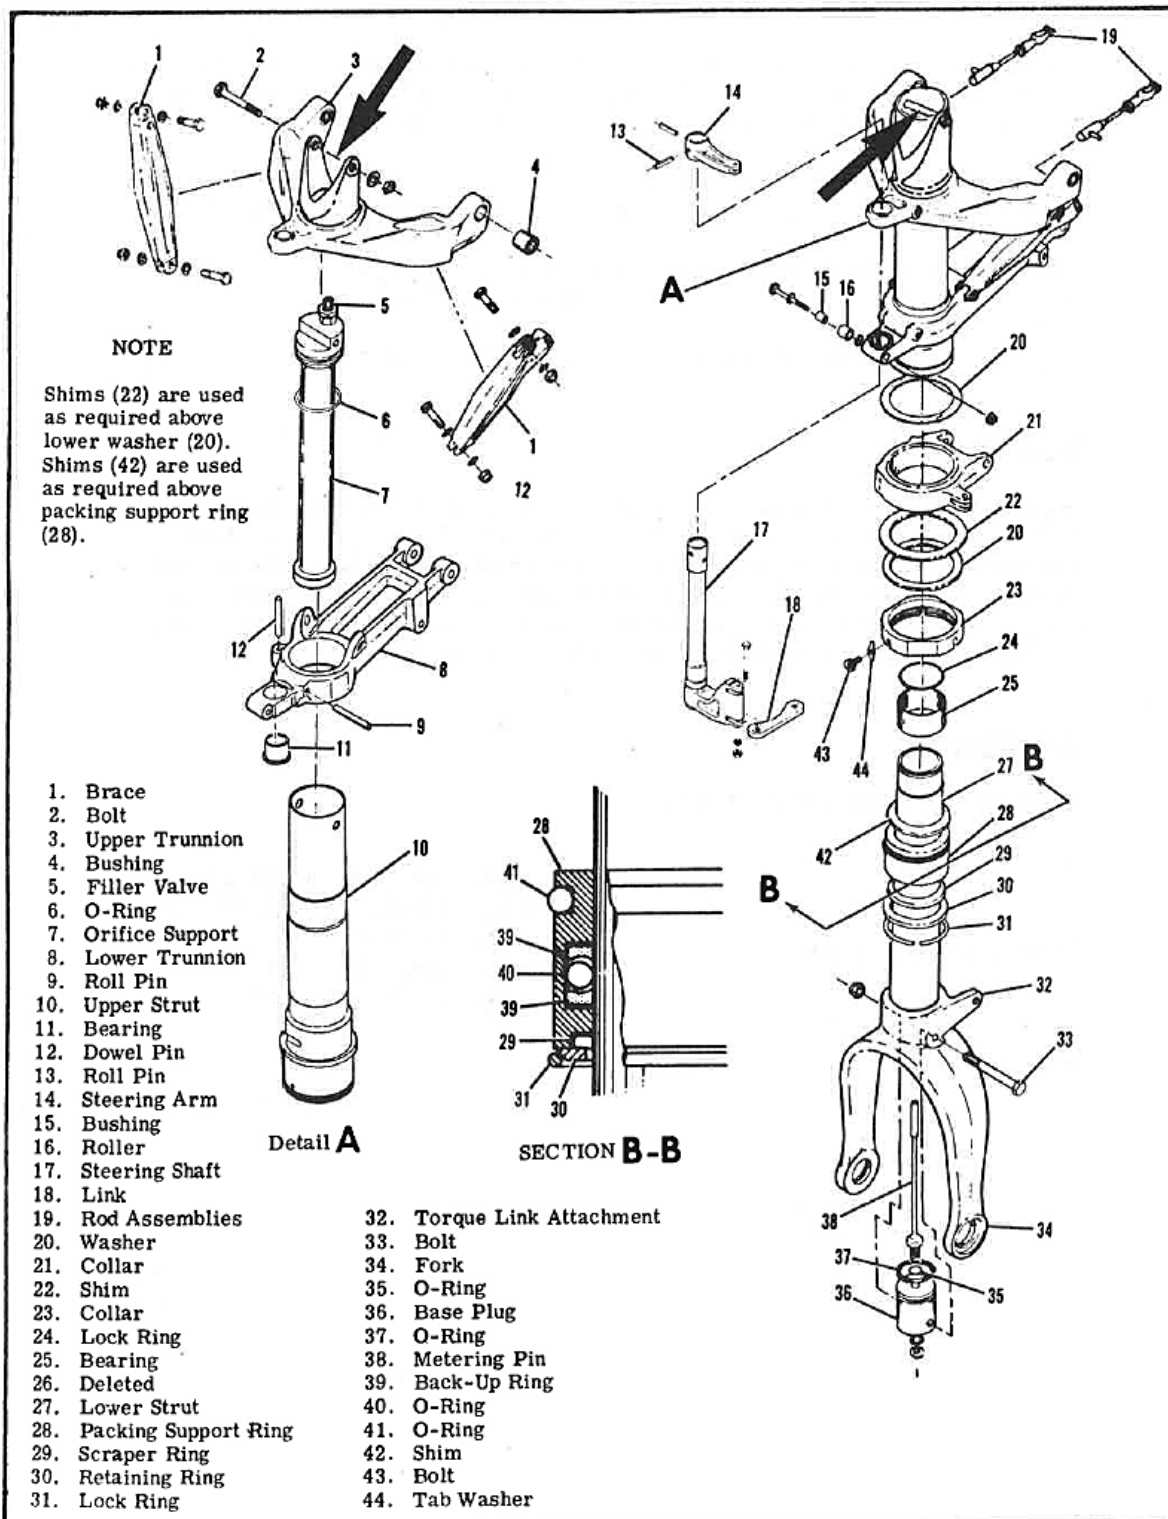
Figure 5-14. Nose Gear Shock Strut

Die Untersuchung des Bugfahrwerkes ergab u.a., dass der AN-5 Befestigungsbolzen, welcher zur Fixierung des Federbeinoberteils in der Führungsgabel dient, abgesichert war. Es handelt sich dabei eindeutig um einen Gewaltsbruch. Die Härte des Bolzenmaterials betrug HRC-25-30, was etwa der vorgeschriebenen minimalen Materialfestigkeit von 125'000 psi entspricht.

Die Befestigungslaschen der Führungsgabel am Brandspant, das Gestänge der Bugradsteuerung, sowie die Kolbenstange zum Ein- und Ausfahren des Bugfahrwerkes waren gebrochen, weshalb sich dieses loslöste.

Wegen den aufgetretenen Beschädigungen liess sich der Ölstand im Stossdämpfer des Bugfahrwerkes zur Zeit des Unfalles nicht mehr feststellen.

Der Bruch der Befestigungslaschen der Führungsgabel des Bugfahrwerkes am Brandspant deutet darauf hin, dass der Stossdämpfer mit grosser Wahrscheinlichkeit zu wenig Öl enthielt und daher während des Rollens vollständig durchfederte, d.h. zum Anschlag kam. Es trat in der Folge eine sehr hohe Stosskraft auf, die zum Abscheren des Befestigungsbolzens und zu einer Überbeanspruchung der Bugradbefestigung führte.

Bruch der Bugfahrwerkbefestigung.
