Schlussbericht der Eidgenössischen Flugunfall-Untersuchungskommission

des Flugzeuges Champion 7 GCB, HB-UAV

vom 8. September 1972

auf dem Flugfeld Schänis

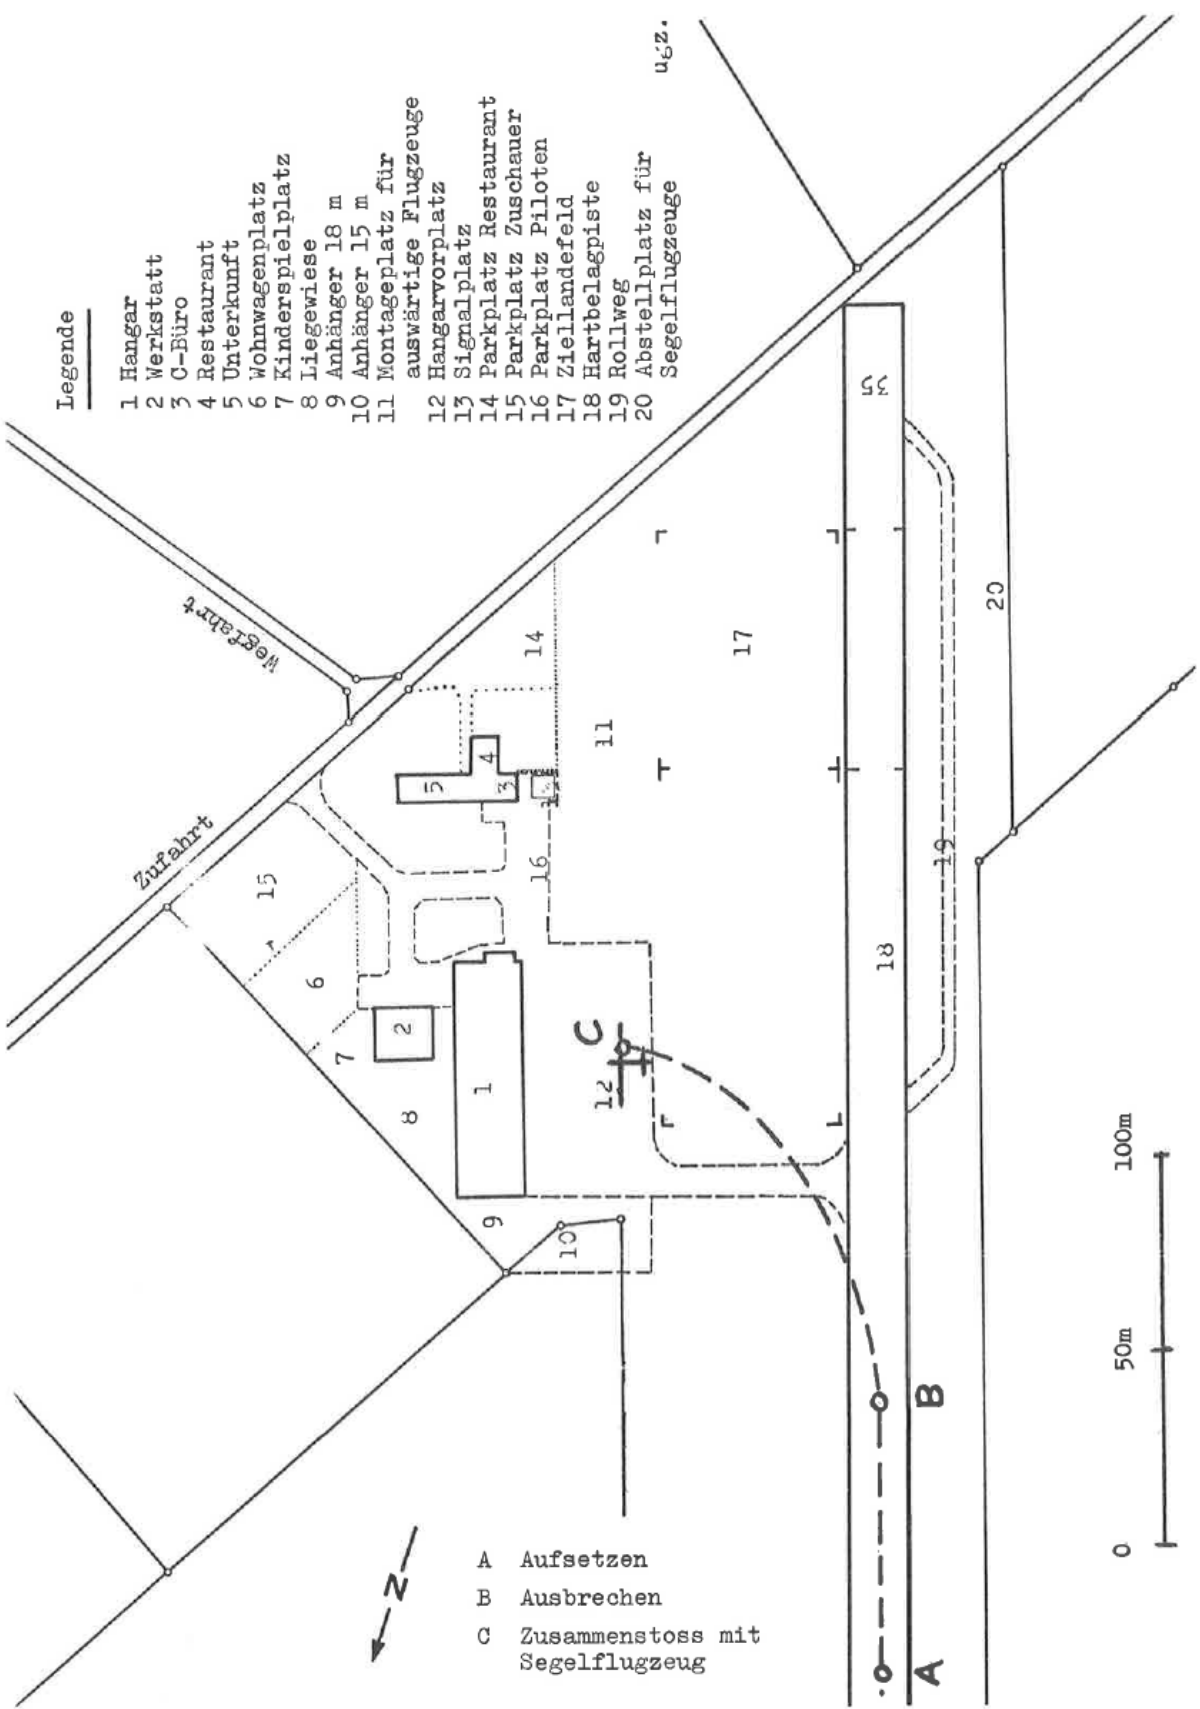
Kollision mit einem parkierten Segelflugzeug, weil das Flugzeug nach der Landung auf der Hartbelagpiste ausbrach.

- A Aufsetzen
- B Ausbrechen
- C Zusammenstoß mit Segelflugzeug
