Schlussbericht der Eidgenössischen Flugunfall-Untersuchungskommission

des Flugzeuges BO-209 "Monsun" HB-UEK

vom 26. August 1972

in Pligugg bei Seewis/GR

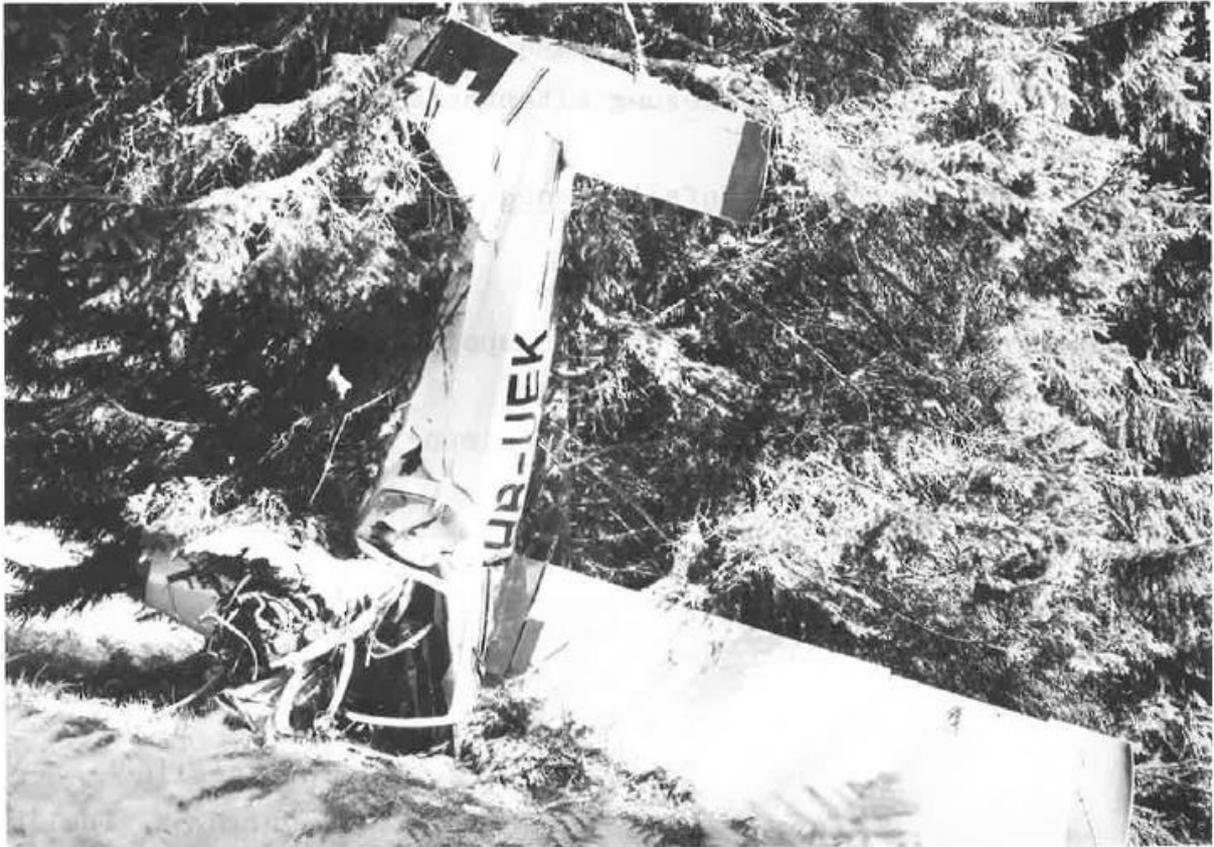
Das Flugzeug war senkrecht auf den Boden aufgeschlagen. An den Trümmern wurden folgende Feststellungen gemacht:

- Bug stark gestaucht
- Cockpit zerstört
- Flügel, Hauptfahrwerk, Rumpfhinterteil und Leitwerk äusserlich wenig beschädigt, rechtes Flügelende verformt
- Bugfahrwerk eingefahren
- Landeklappen: links eingefahren, rechts ca. 10° ausgefahren
- Hinterkante der Mittelrippe des durchgehenden Höhensteuers leicht nach oben verbogen
- Schlepplinke einwandfrei funktionstüchtig

Übersichtsaufnahme des abgestürzten Flugzeuges
