Schlussbericht der Eidgenössischen Flugunfall-Untersuchungskommission

des Flugzeuges Beech "Musketeer Sport" HB-EWD

vom 30. Oktober 1971

auf dem Alpetli, Gemeinde Diemtigen/BE

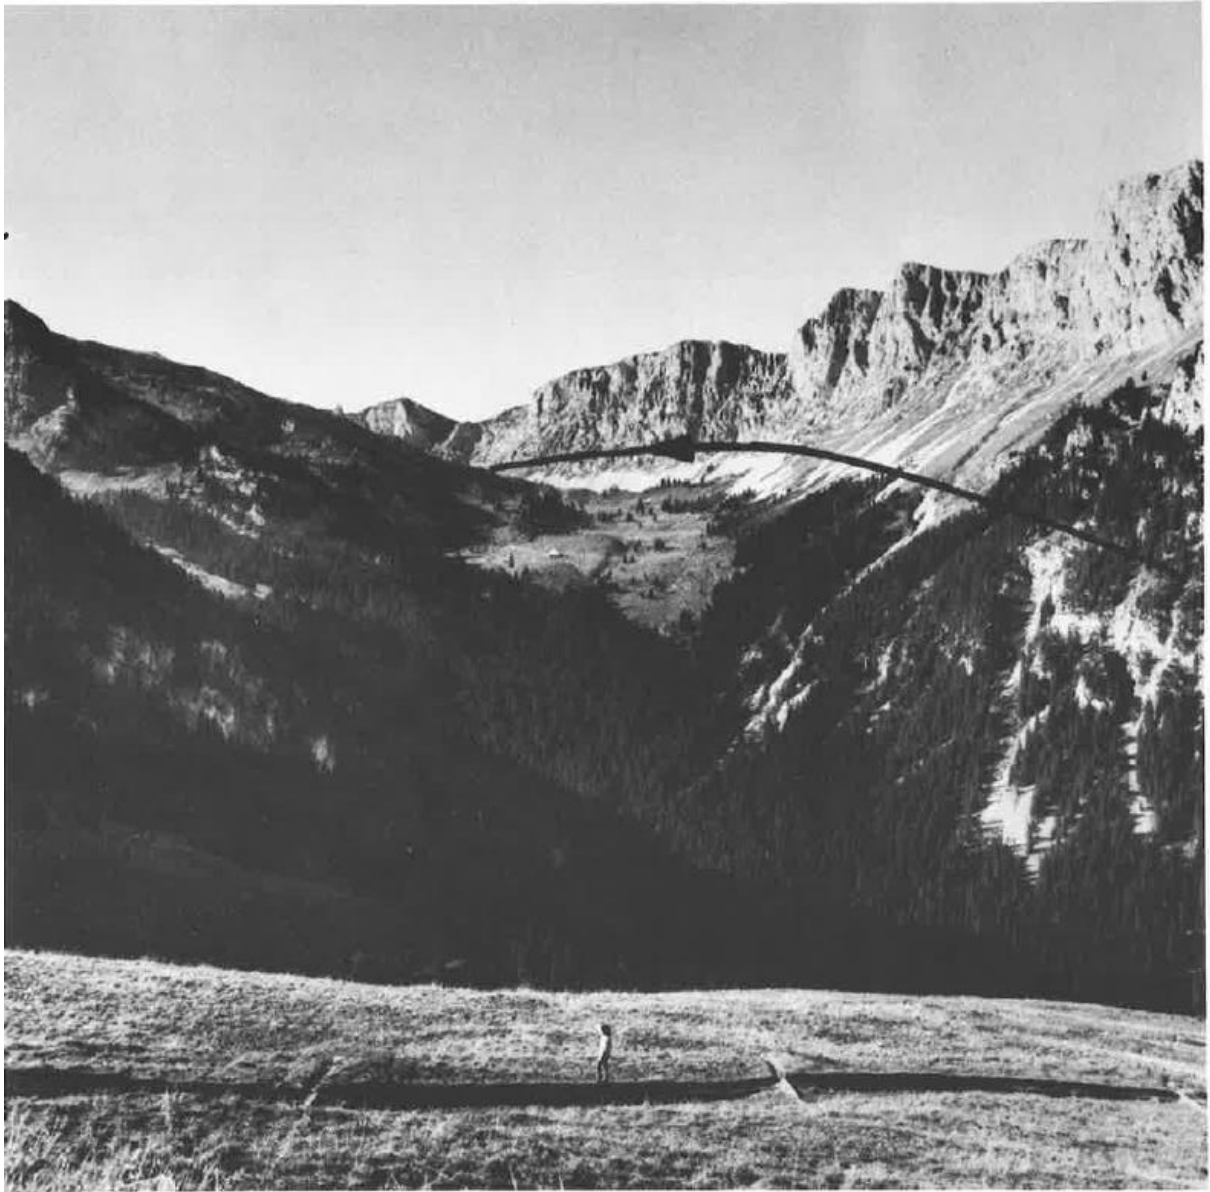
Blick gegen das Alpetli
vom Standort einer Zeugin
