# Schlussbericht der Eidgenössischen Flugunfall-Untersuchungskommission

des Flugzeugs Piper PA-18 HB-ORC

vom 7. Mai 1962

auf dem Jungfrauoch VS.

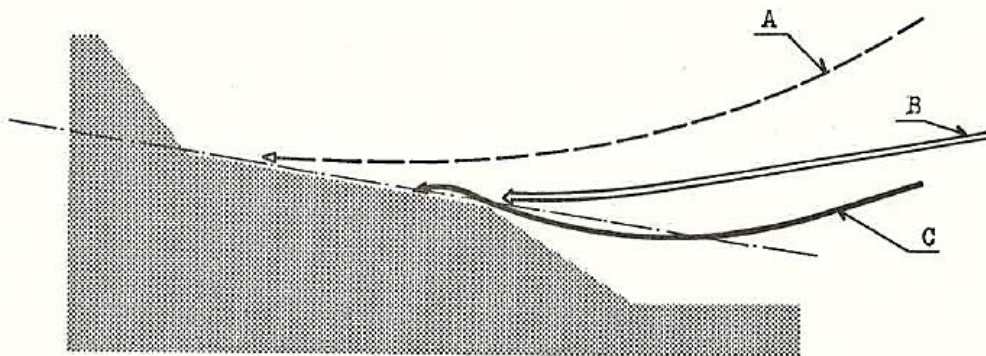
Flugunfall HB-ORC

51. Die Unfallursache liegt zweifellos darin, dass sich der Pilot in der Gestaltung seines Anfluges verschätzte und diesen zu tief ansetzte. Damit verlor er zufolge des Knicks im Gelände den festen Anhalt, den ihm die Spuren des vorher gelandeten Flugzeugs geboten hätten, aus den Augen; nun befand er sich bei der gegebenen ungünstigen Beleuchtung und bei der herrschenden Böigkeit in einer nicht mehr voll beherrschbaren Situation, in welcher mit einem Unfall der dann eingetretenen Form gerechnet werden musste.

- A - Anflug zu hoch
- B - Anflug richtig (mit Leistung)
- C - Anflug zu tief (HB-ORC)
