Schlussbericht der Eidgenössischen Flugunfall-Untersuchungskommission

des Flugzeuges Piper J3C HB-ODD

vom 21. Januar 1974

auf dem Flugfeld Birrfeld

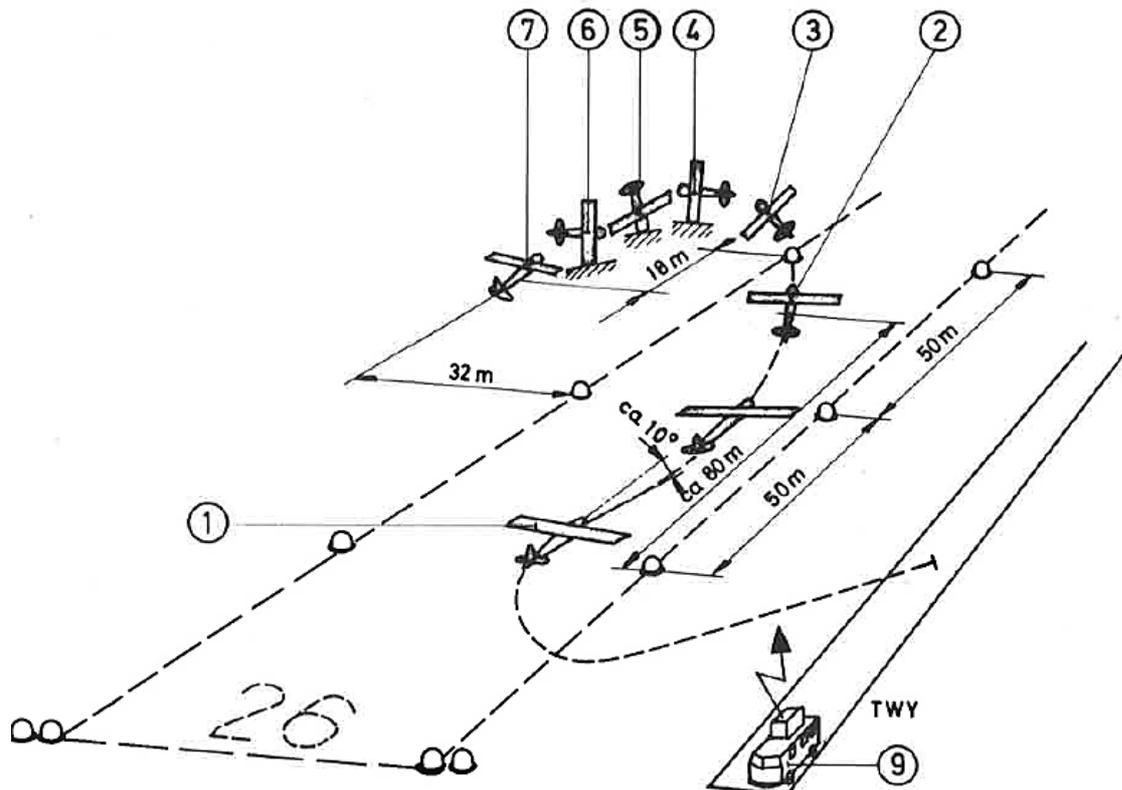
Flugunfall HB-ODD

Das Flugzeug schmierte in überzogenem Flugzustand über den linken Flügel ab, mit dessen Ende es in Bodenberührung geriet. Es drehte sich wie ein Rad um die Hochachse über Nase, rechtes Flügelende und Heck und kam, wieder in Normallage, annähernd parallel zur Pistenrichtung 26 zum Stehen.

| 1 Start | 6 Aufschlag rechtes Flügelende |
| 2 Abheben | 7 Aufschlag Heck und Endlage |
| 3 Überzogener Flugzustand | 9 Pistenwagen |
| 4 Aufschlag linkes Flügelende | |
| 5 Aufschlag Propeller / Motor | |
