Schlussbericht der Eidgenössischen Flugunfall-Untersuchungskommission

des Flugzeuges Jodel DR 1050 HB-EBR

vom 17. September 1973

auf dem Flugfeld Kägiswil

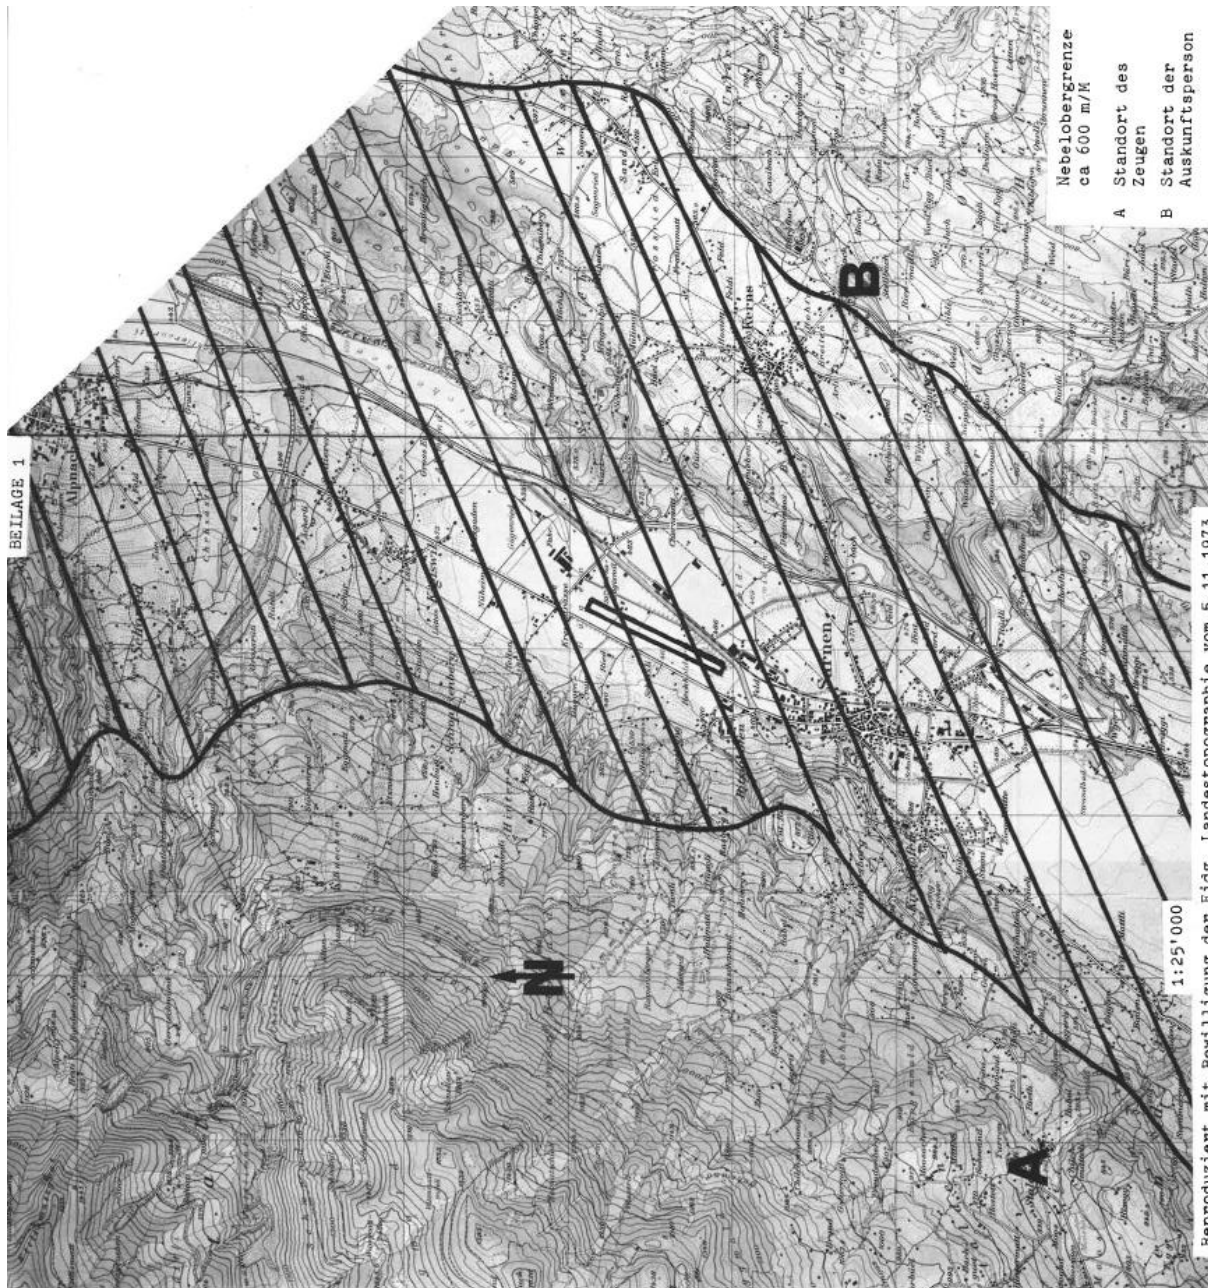
BEILAGE 1

1.1.4 Etwa um 0556 Uhr beobachtete ein Zeuge (A) in Stalden (Beilage 1) das über der Nebeldecke fliegende Flugzeug im Raume Sarnen-Kägiswil. Ungefähr zu derselben Zeit sah ein anderer Zeuge (5), der sich im Eschli bei Sarnen befand (Beilage 2) ein Flugzeug zweimal kurze Zeit durch ein Nebelloch über sich.

Ein Zeuge (B), der auf der Melchtalstrasse gegen das Dorf Kerns (Beilage 1) fuhr, sagte aus, dass die geschlossene Nebeldecke bis zu den Häusern Chäli reichte. Die Nebelobergrenze lag dort somit auf etwa 590 m/M.

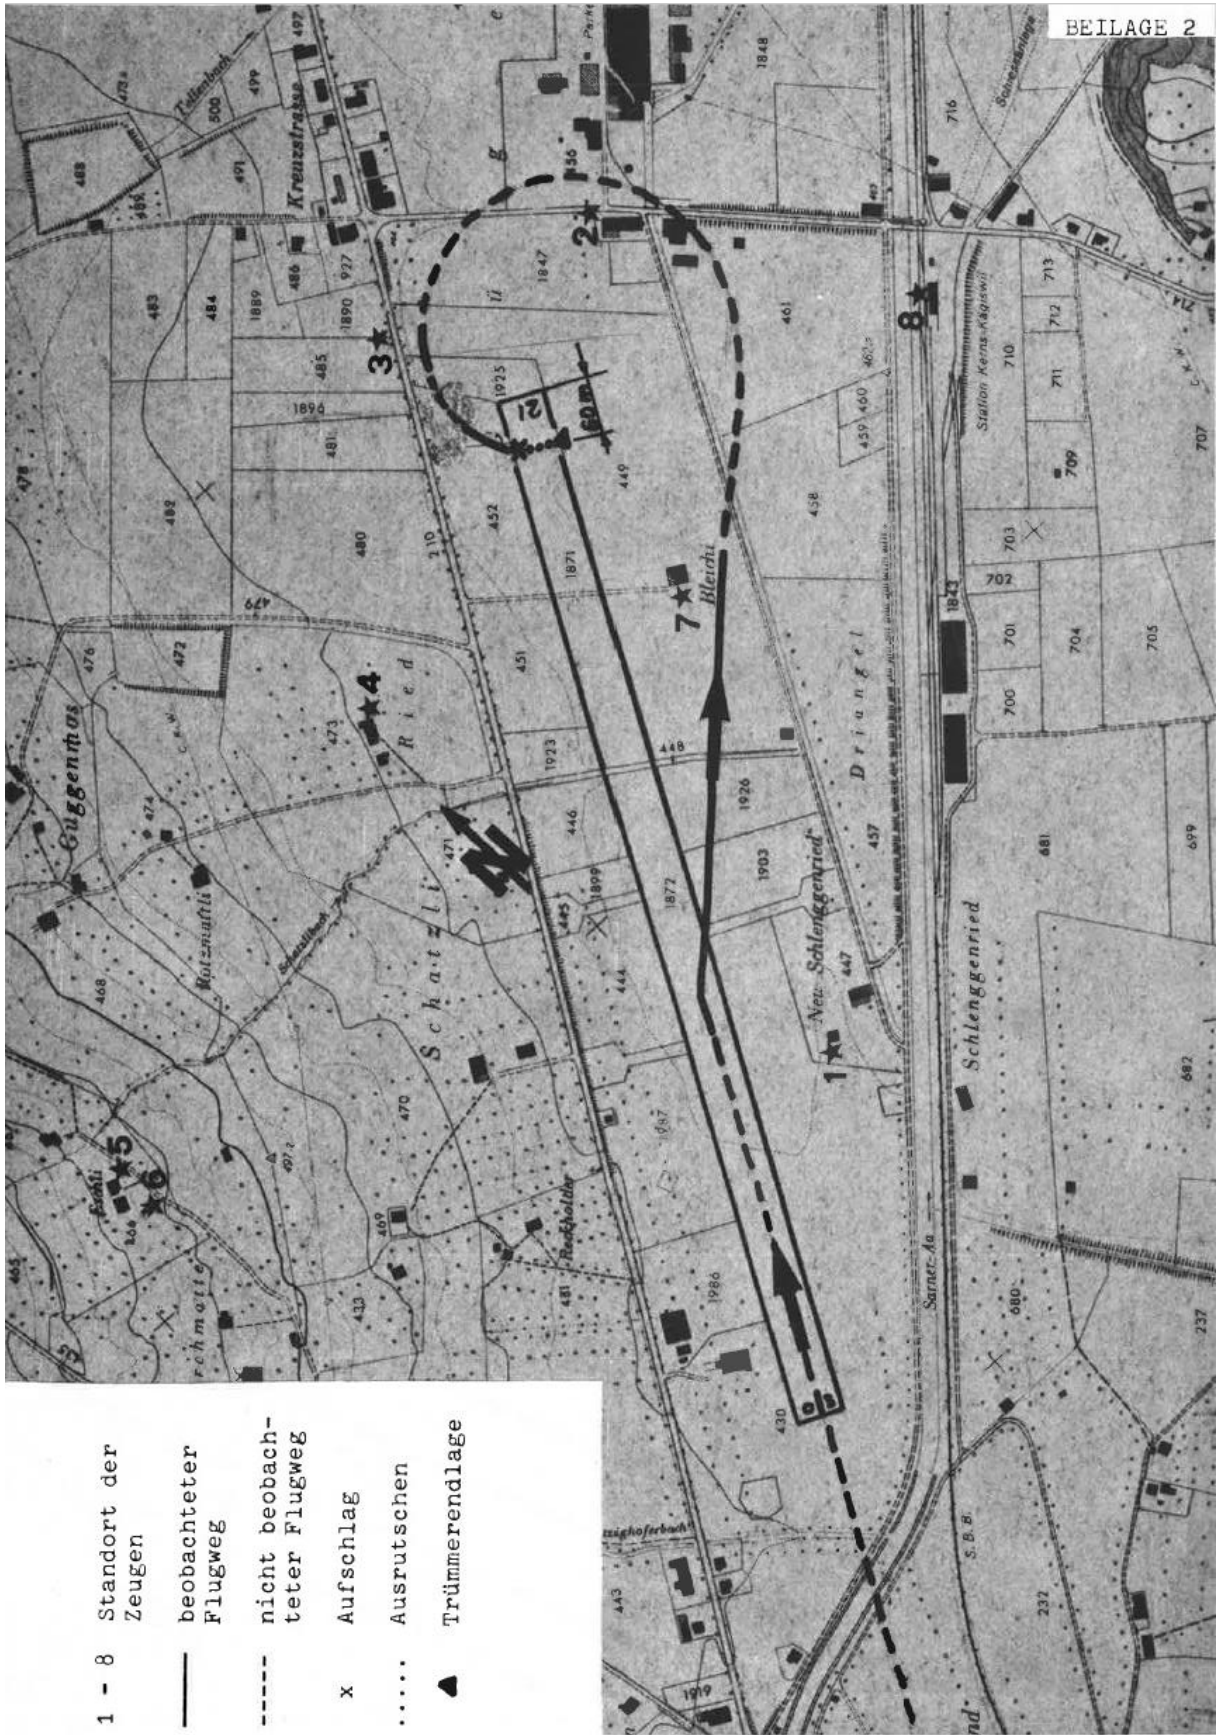
1.1.5 Ein weiterer Zeuge (1), der sich am Fenster seines Wohnhauses im Neu Schienggenried, östlich der Landepiste (Beilage 2) befand, sah das Flugzeug in ca. 30 m/G über der Piste 03 aus dem Nebel auftauchen. Es flog in gleichbleibender Höhe und "drehte anschliessend leicht nach rechts in Richtung Bleichi, wo es im Nebel wieder verschwand". Der Zeuge gab die Beobachtungszeit mit ca. 0600 Uhr an. Die Horizontalsicht soll 200 bis 300 m betragen haben.

1.1.10 Das Flugzeug schlug ca. 60 m vom Pistenanfang 21 am westlichen Pistenrand mit grosser Querneigung nach links und grosser Sink- jedoch geringer Horizontalgeschwindigkeit am Boden auf, drehte sich und rutschte anschliessend rückwärts bis zum östlichen Pistenrand (Beilage 2).
