Schlussbericht der Eidgenössischen Flugunfall-Untersuchungskommission

des Flugzeuges Douglas A 26 B, D-BACA

vom 23. Februar 1973

auf dem Flughafen Zürich

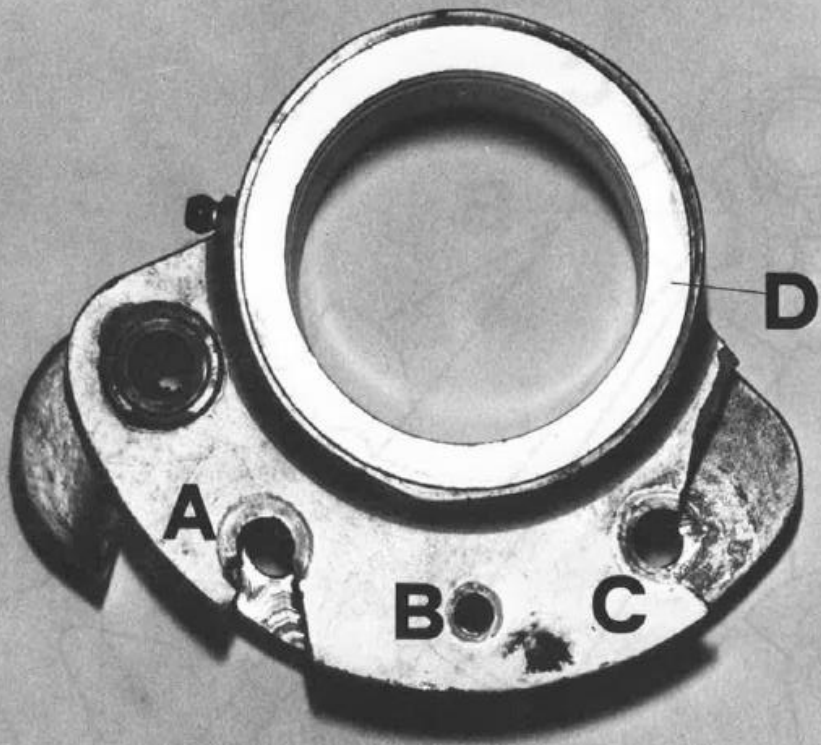
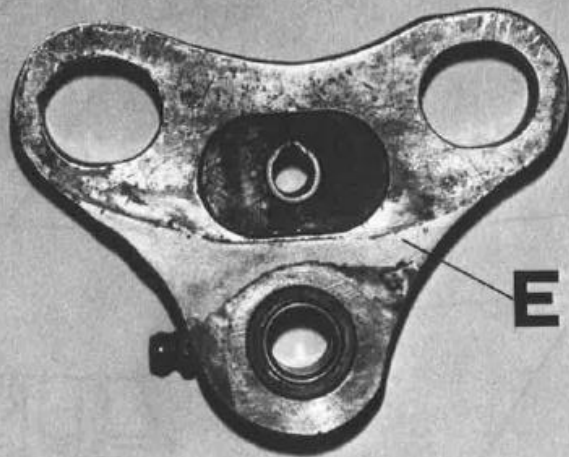
Beilage 1

4. Die Untersuchung des rechten Hauptfahrwerks ergab, dass mit grosser Wahrscheinlichkeit die Reihenfolge der aufgetretenen Störungen die folgende war (siehe Beilagen 1 und 2):

- Bruch des Bolzens A in einem früheren Zeitpunkt.
 - Herausfallen des linksseitigen Bruchstückes von A während dem Ausfahren des Fahrwerks im Anflug auf

- Beim Verriegeln wirkt die vom Arbeitszylinder F aufgebraachte Zugkraft nur noch über das rechte Teilstück von A auf den rechten Steg des drehbaren Flansches D. Wegen Überlast wird aus diesem ein unter dem Bolzen A gelegenes Stück durch Scherung gewaltsam ausgebrochen.
- Die ganze Zugkraft von F wirkt auf die verbleibenden Bolzen B und C. B wird abgeschert und C bricht derart, dass ein weiteres Stück aus dem rechten Steg von D durch Zugkraft abgetrennt wird.
- Das Fahrwerk ist nicht verriegelt. Arbeitszylinder F und Mitnehmer E sind einseitig vom Fahrwerkmechanismus abgelöst.

Die Bolzen A, B und C sowie die ausgebrochenen Teile aus dem rechten Steg von D konnten nicht gefunden werden. Es war deshalb nicht möglich, die Ursache des Bruches am Bolzen A zu ermitteln.

Der Unfall ist sehr wahrscheinlich auf den Bruch eines Bolzens
am rechten Hauptfahrwerk zurückzuführen.
