Schlussbericht der Eidgenössischen Flugunfall-Untersuchungskommission

des Flugzeuges Piper J3C HB-OIS

vom 9. Juli 1971

bei der Lämmerenhütte/VS

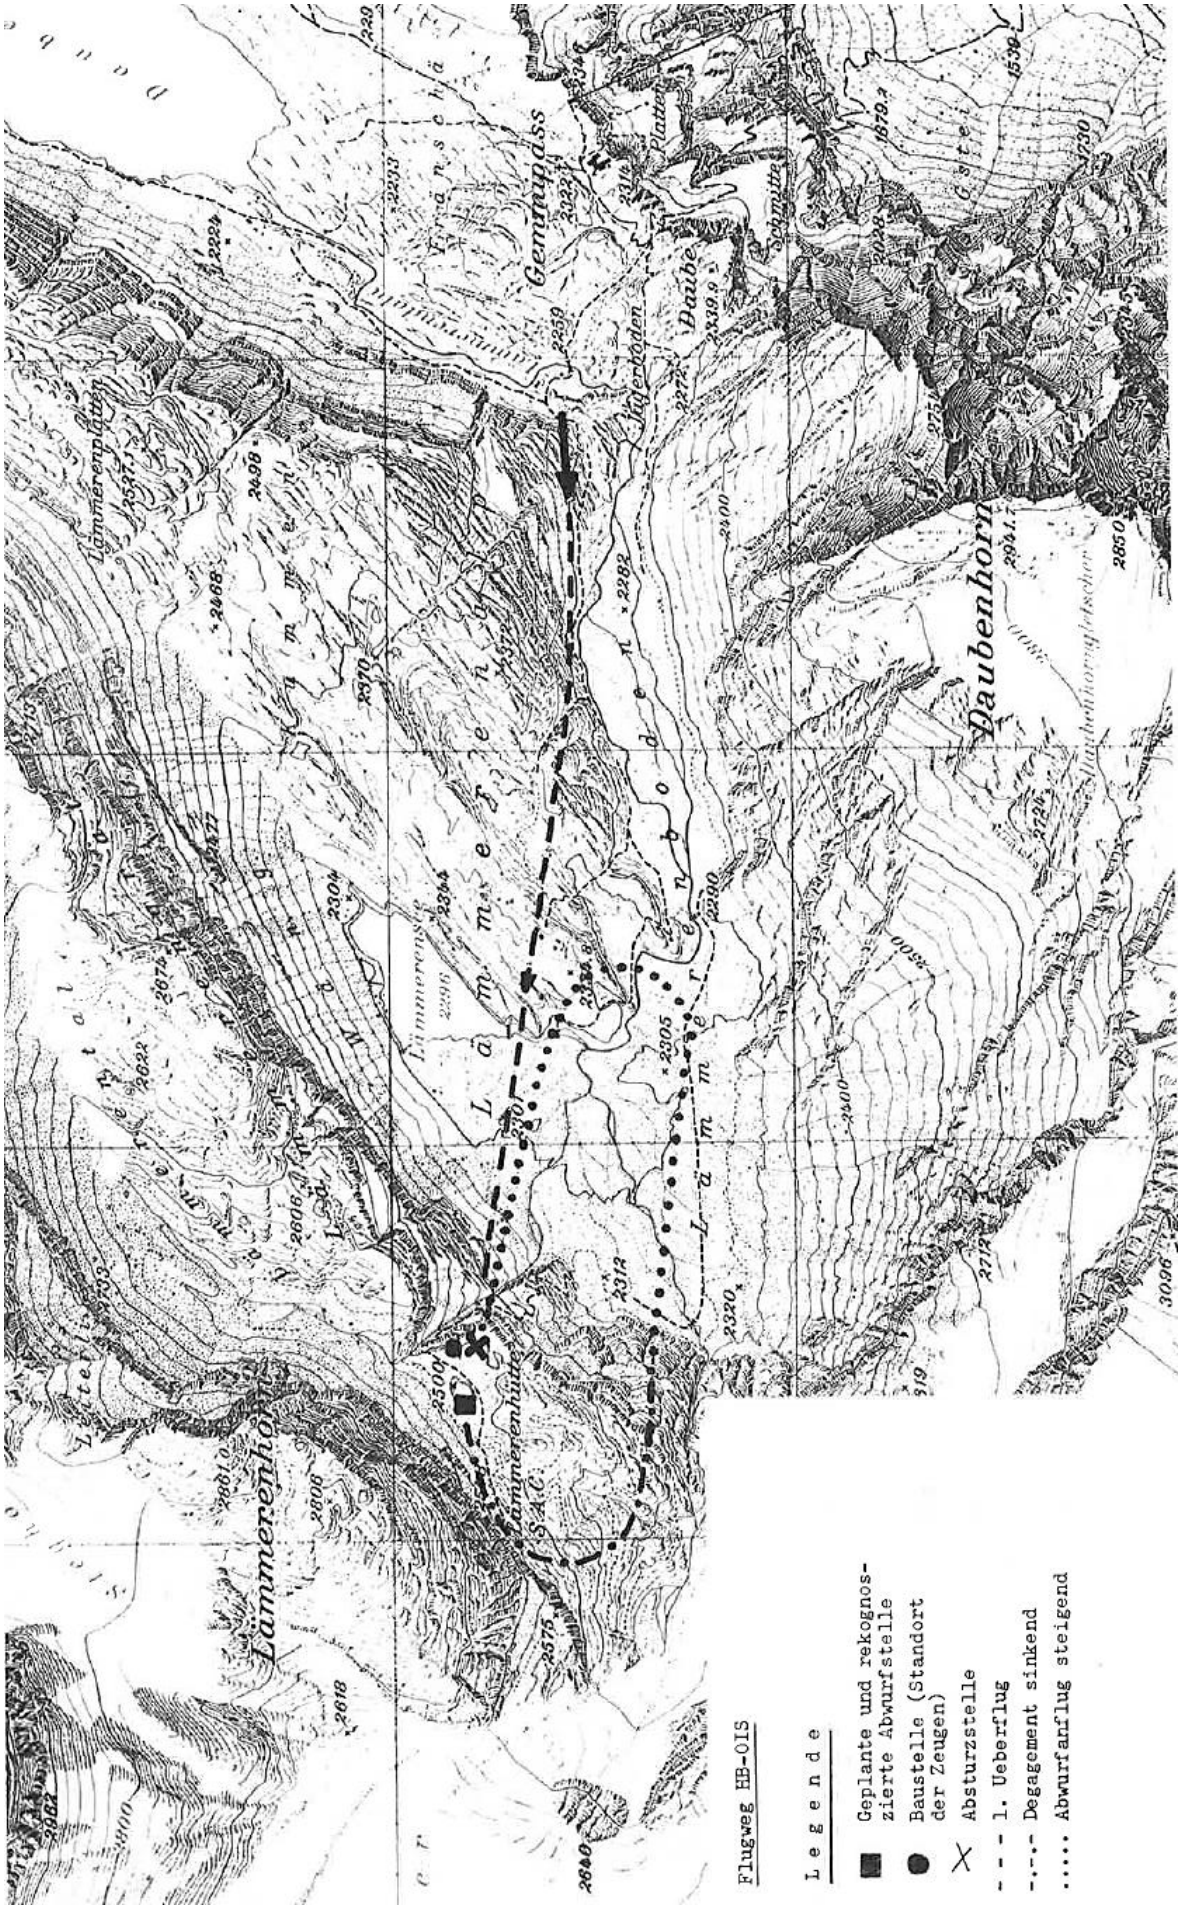
Flugweg HE-01S

Der vom Piloten offenbar beabsichtigte Lastenabwurf stellte angesichts der Geländekonfiguration hohe fliegerische Anforderungen. Vom Daubensee her führte der Flugweg zuerst fast rechtwinklig gegen die steile Flanke des Lämmerenhorns am südwestlichen Ende des Lämmerengrates vorbei und führte anschliessend knapp der Flanke entlang.

Der Anflugweg dürfte vom Piloten mit Rücksicht auf die Möglichkeit einer Blendung durch die Sonne gewählt worden sein. Der erste Anflug erfolgte im leichten Sinkflug. Es ist zu vermuten, dass der Pilot beim anschliessend notwendig gewordenen Steigflug im zweiten Anflug der Geschwindigkeit zu wenig Beachtung schenkte. Das Fehlen visueller Referenzen zur Beurteilung der Fluglage könnte dazu beigetragen haben.

Durch die Höhe ü/M und die offene Türe ist das Steigvermögen des Flugzeuges erheblich herabgesetzt worden. Ob eventuell lokal vorhandene Abwinde zum Unfallgeschehen beigetragen haben, muss offen bleiben. Die niedrige Anflughöhe und ungenügende Geschwindigkeitsreserve schränkten die Manövriermöglichkeiten beim zweiten Anflug stark ein.
