Schlussbericht der Eidgenössischen Flugunfall-Untersuchungskommission

des Flugzeuges Cessna F 150 K HB-CUZ

vom 4. August 1973

Nähe Flugfeld Beromünster

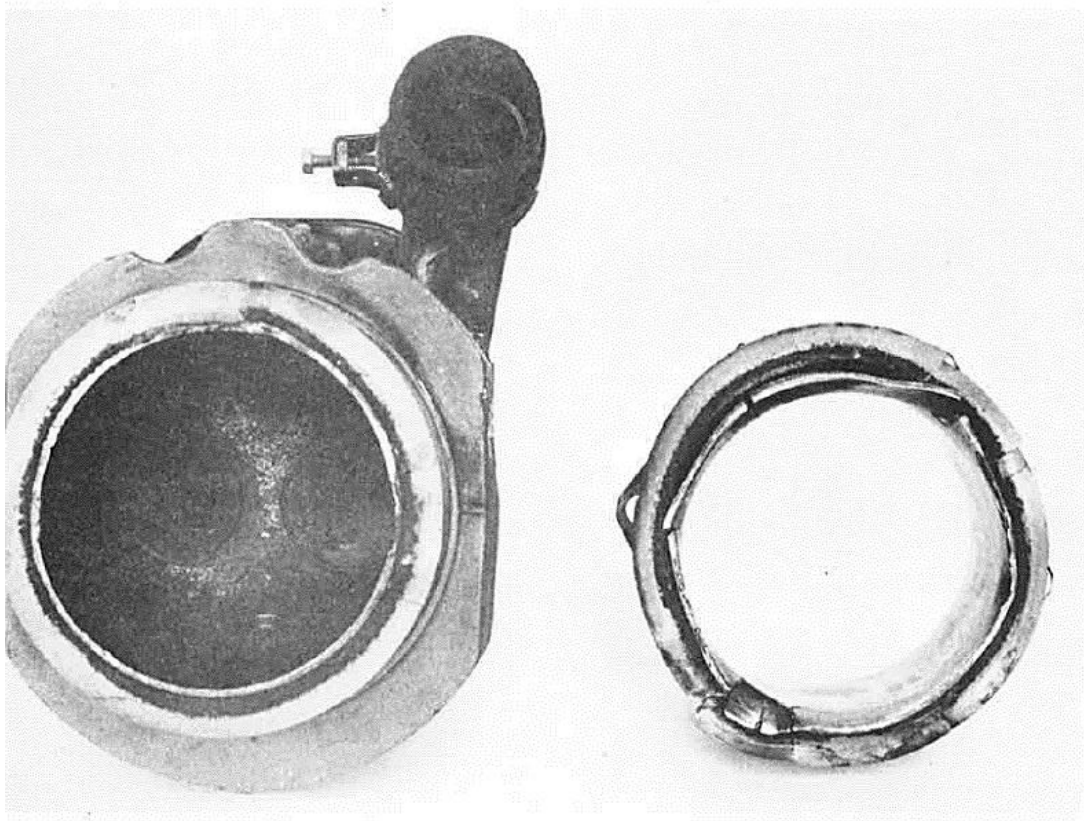
Bild 1

- Der Pilot besass einen gültigen Führerausweis. In den Akten des Eidg. Luftamtes sind weder Unfälle noch sonstige Vorkommnisse verzeichnet. Dem Untersuchungsleiter sind keine für das Unfallgeschehen wesentliche Informationen medizinischer Art zur Kenntnis gelangt.
- Das Flugzeug war ordnungsgemäss zum Verkehr zugelassen. Die letzte Kontrolle (100 Std) war am 31. Juni 1973 durch die FLUBAG, Beromünster, bei einer Flugzeit von 1516 Std ausgeführt worden. Beim Unfall betrug die Zahl der Betriebsstunden laut Zähler 1610. In den Technischen Akten sind ausser einer Teilrevision des Motors im August 1971 nach einem Kopfstand bei 644 Flugstunden keine besonderen Feststellungen enthalten.
- Die Untersuchung am Motor Rolls Royce 0-200-A ergab einen Bruch des Zylinders 2 bei der 4. Rippe nahe des

Zylinderfusses (Beilage Bild 1).

Der Bruch des untersuchten Zylinders wurde durch das Reiben des Kolbenbolzen-Pilzes an der Zylinderlauffläche verursacht. Die dadurch entstandenen Gefüge- und Oberflächenschädigungen führten zu einem vorzeitigen Materialermüdungsbruch des Zylinders.

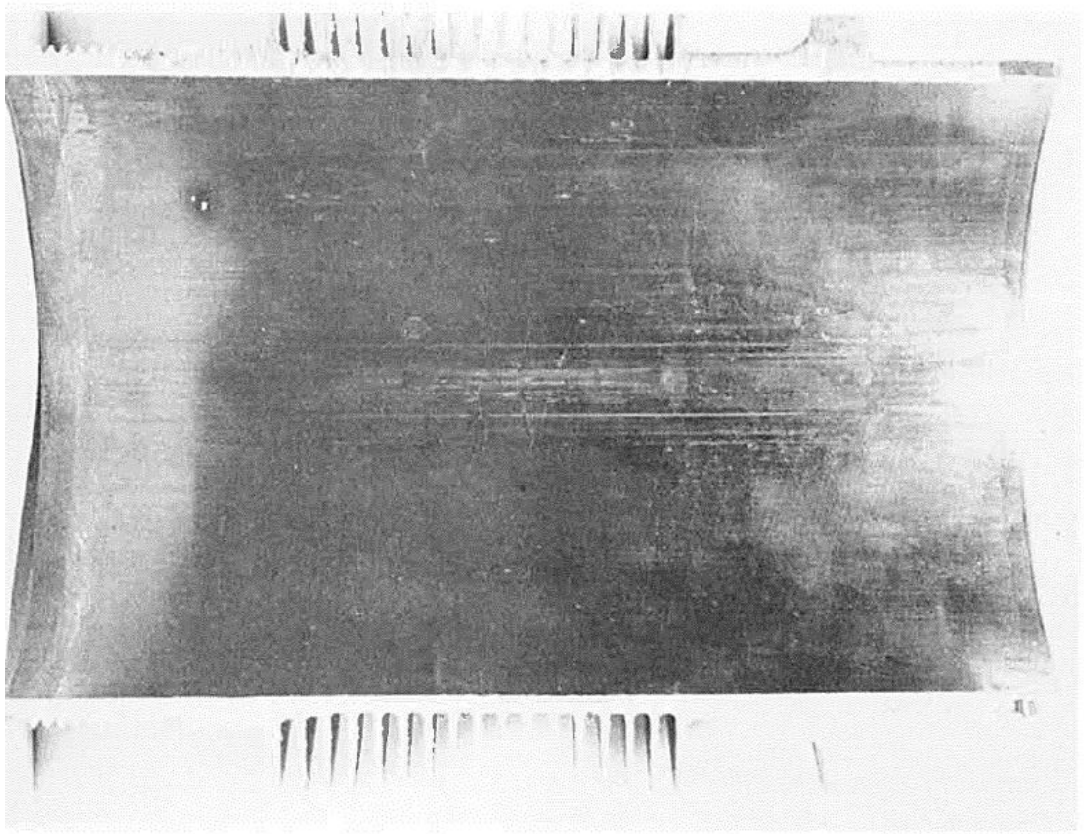
Bild 2

An beiden Zylindern beidseitig der Zylinderwand konnten massive Reibspuren, die vom Kolbenbolzen verursacht wurden, beobachtet werden. Ausser den Reibspuren konnten auch Anrisse beobachtet werden (Beilage Bild 2).

Das Auftrennen einer dieser Anrisse und der Vergleich zu der Anrisszone des gebrochenen Zylinders zeigte, dass die Bruchflächen identisch waren. Durch das Reiben des Kolbenbolzens entstanden an der Innenwand des Zylinders Gefügeveränderungen wie Kaltverformungen, Anfressungen und Bildung von ungetempertem Martensit.

Die seitlich in den Kolbenbolzen eingepressten Pilze können beim Betrieb nach aussen gedrückt werden. Unter welchen Umständen dies geschehen kann, wurde nicht geprüft.
