# Schlussbericht der Eidgenössischen Flugunfall-Untersuchungskommission

des Flugzeuges Piper J3C HB-OCF

vom 21. Juli 1973

beim Flugfeld Hasenstrick

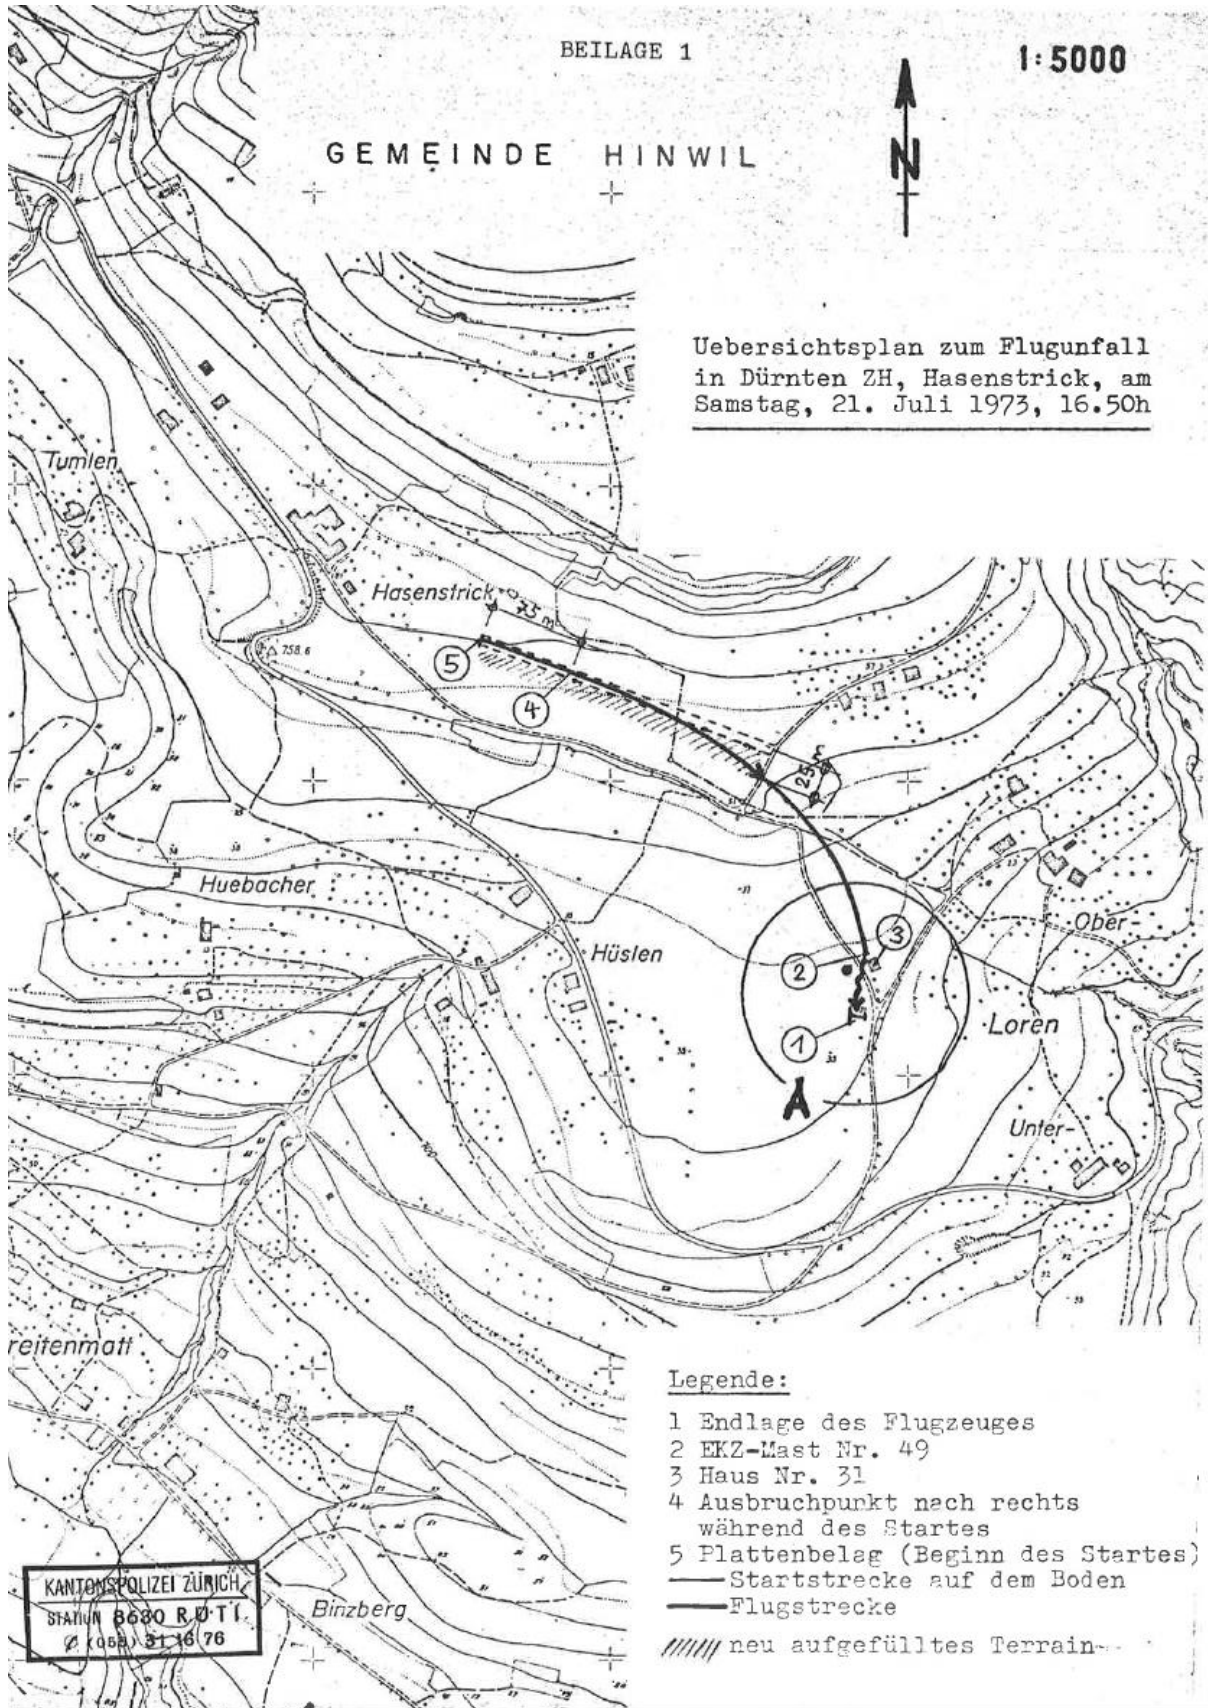
Übersichtsplan zum Flugunfall  
in Dürnten ZH, Hasenstrick, am  
Samstag, 21. Juli 1973, 16.50h

Das Flugzeug geriet dort in die Luft, gewann aber keine Höhe, sondern sank leicht rechts hängend über eine Strasse und kollidierte nach etwa 180 m "Flugstrecke" in ca. 4 m Höhe mit einem Holzmast einer elektrischen Leitung. Das rechte Flügelende wurde dabei abgerissen und das Flugzeug stürzte nach weiteren 50 m um ca. 1650 h ab. Während des ganzen Startes war das Motorgeräusch nach Zeugenaussagen normal.

Die Unfallstelle liegt im Gemeindebann von Dürnten/ZH, ca. 250 m SE des Flugfeldes Hasenstrick; Koordinaten: 709.450/ 237.300 (Landeskarte der Schweiz 1:50'000, Blatt 226, Rapperswil); Höhe: 731 m/M (siehe Beilage).

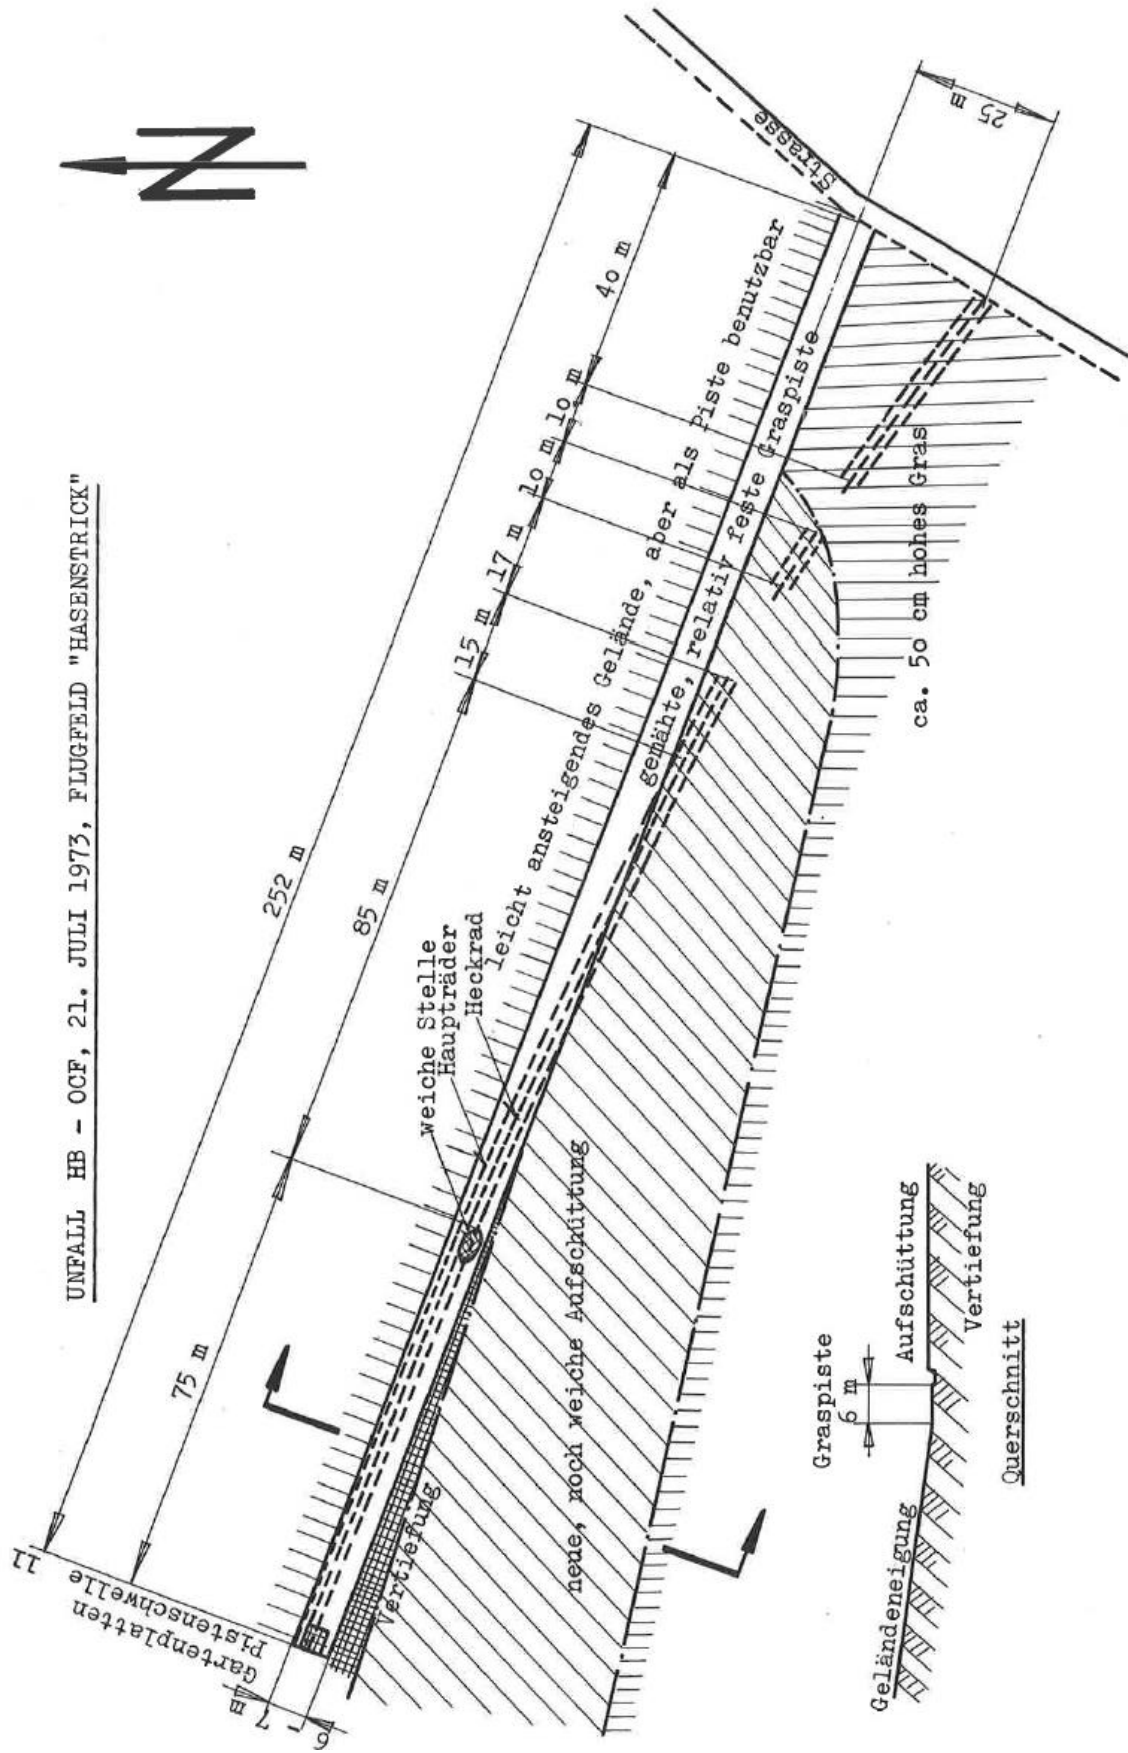
UNFALL HB - OCF, 21. JULI 1973, FLUGFELD "HASENSTRICK"

Nach dem Vollgasgeben rollte das Flugzeug gegen die Pistenmitte, geriet nach etwa 75 m mit dem rechten Rad in die grasfreie aufgeweichte Stelle der Piste und brach etwas nach rechts aus, ohne dass diese Abweichung korrigiert wurde. In der Folge geriet das Flugzeug auf den weichen frisch planierten Streifen und wurde stark abgebremst. Aus den Spuren des Heckrads kann geschlossen werden, dass der Pilot in diesem Zeitpunkt versucht hat, durch Ziehen am Höhensteuer die HB-OCF vom Boden wegzureissen, anstatt den Start abubrechen.

weiche Stelle  
Haupträder  
Heckrad

neue, noch weiche Aufschüttung
