Schlussbericht der Eidgenössischen Flugunfall-Untersuchungskommission

des Flugzeuges Aermacchi AL-60 HB-ELC

vom 7. Juni 1972

bei Grindelwald/BE

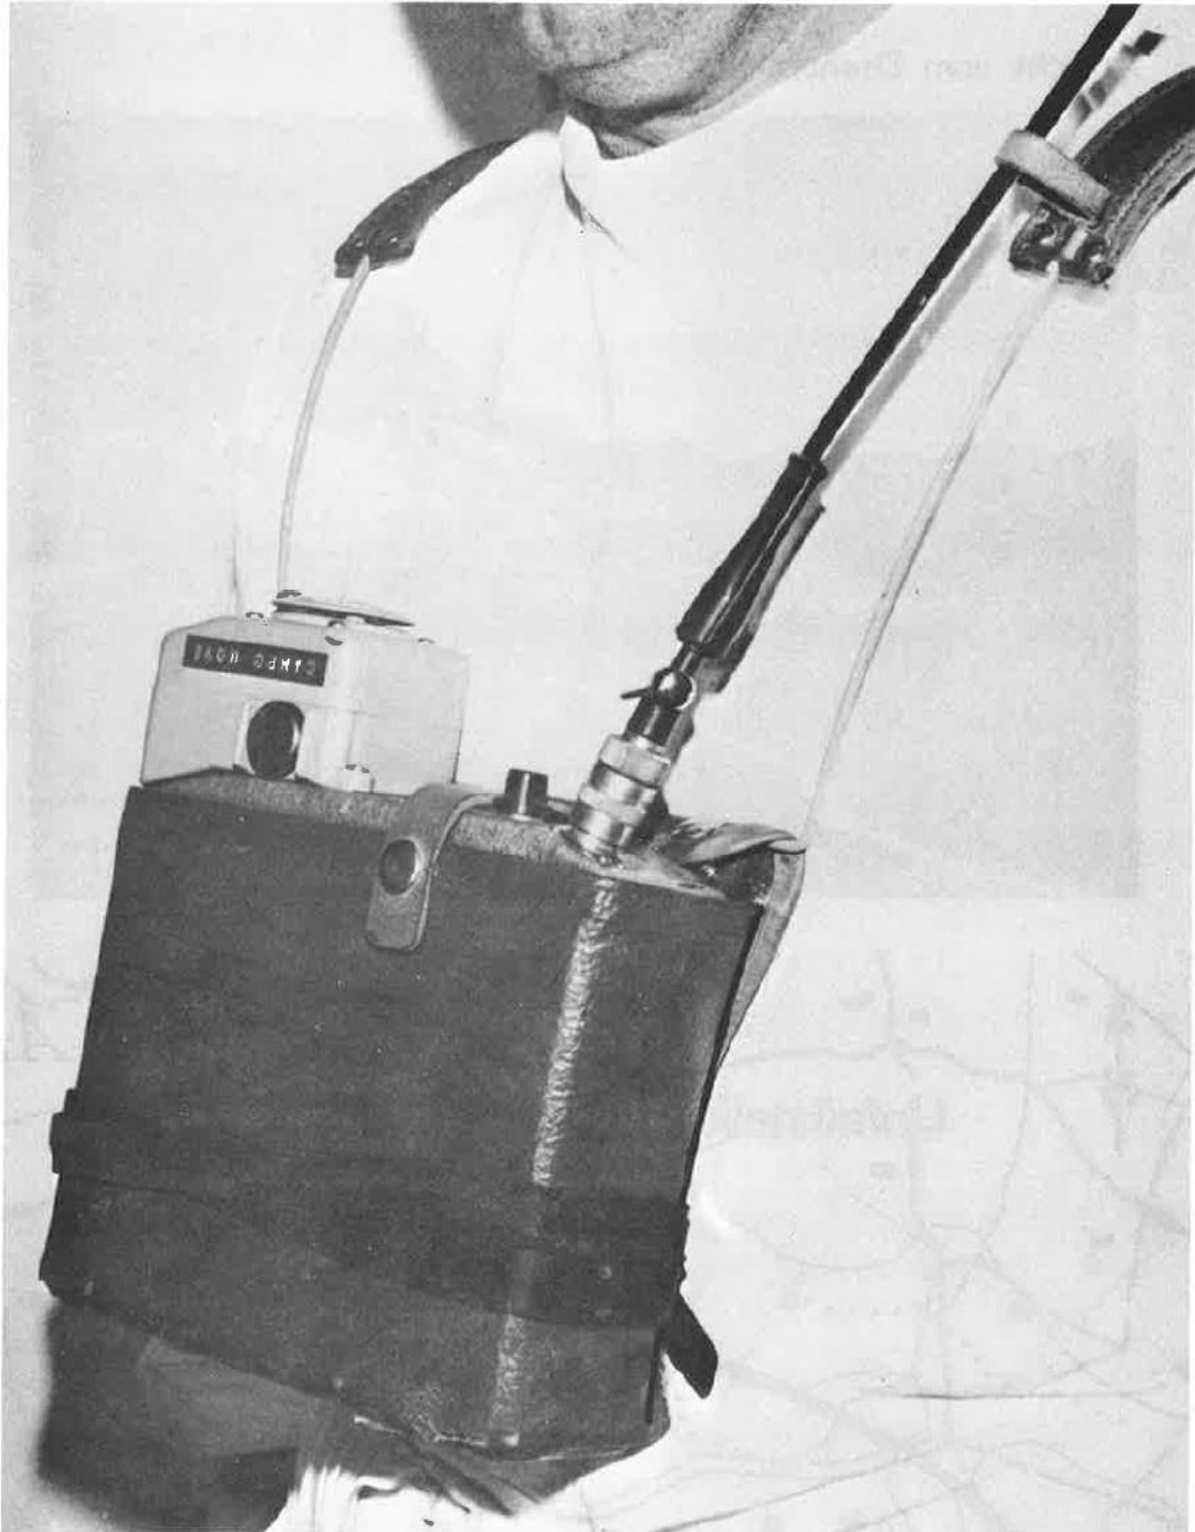
Eine Untersuchung durch das Gerichtlich-medizinische Institut der Universität Bern ergab, dass der Pilot beim Absturz vermutlich den tragbaren Sendeempfänger vorgehängt hatte, jedoch seine Verletzungen nicht davon herrühren.

- Der Pilot hatte während des ganzen Unfallfluges den tragbaren Sendeempfänger vorgehängt. Diese Funkstation hat ihn möglicherweise bei der Führung des Flugzeuges gestört.

Funkgerät SE 018, vor der Brust getragen

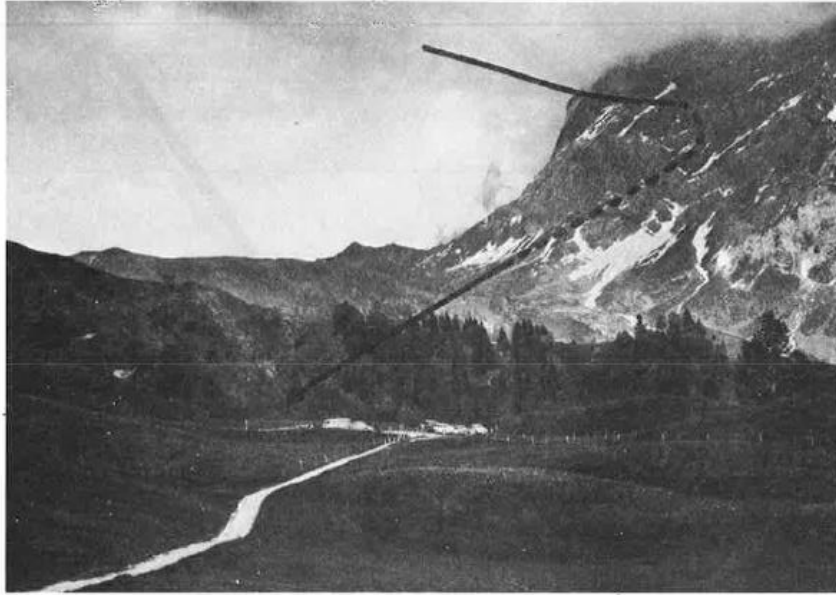
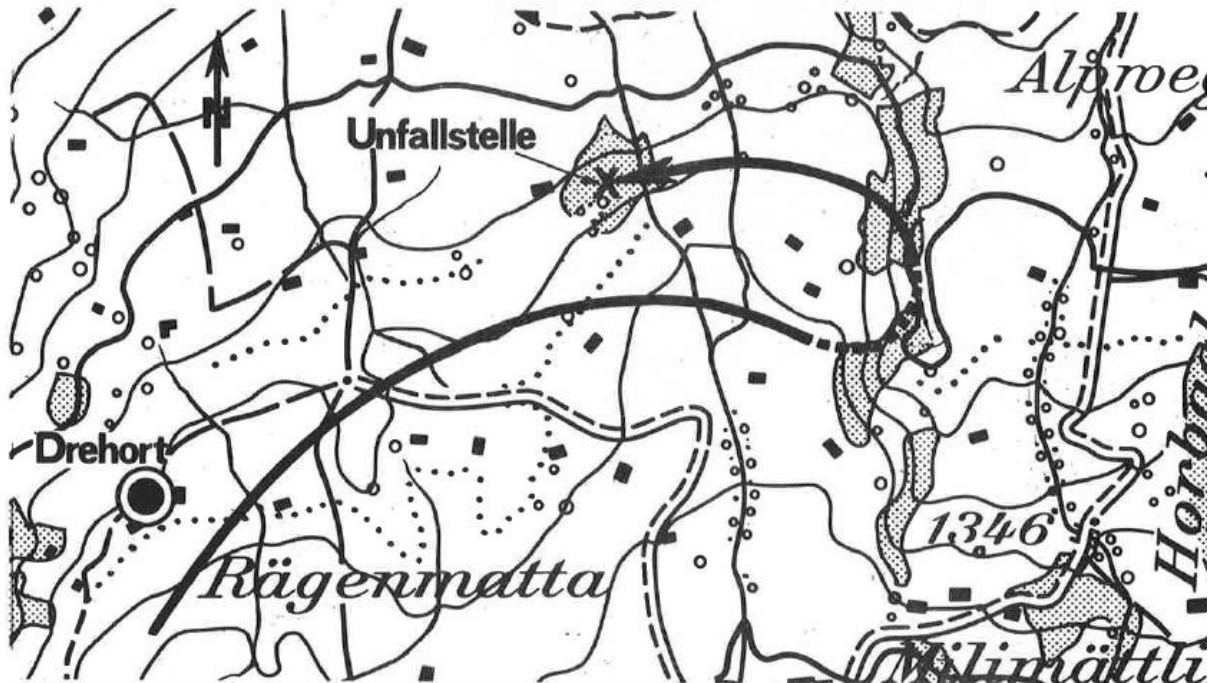
Beilage 2

Der Unfall wurde vom Boden aus gefilmt. Die Farbaufzeichnung zeigt in einer ca. 6 Sekunden dauernden Sequenz, wie das Flugzeug vor einer etwa 700 m östlich des Kamerastandortes

verlaufenden Krete in einer engen, sinkenden Linkskurve in eine Mulde absticht. Die Landeklappen sind eingefahren. Kurz bevor das Flugzeug ein Wäldchen erreicht, ca. 400 m vor der Kamera, schlägt das Höhenruder nach oben aus. Vom Flugzeug ist nur noch die Frontsilhouette sichtbar. Die Querneigung beträgt etwa 55° nach links. In dieser Lage schlägt die HB-ELC in die Bäume.

- Die Ausgangsgeschwindigkeit des Manövers betrug 80 bis 100 mph.
- Während der absinkenden Kurve nahmen Bahnradius und Fluggeschwindigkeit zu.
- Die Endgeschwindigkeit lag im Bereich der Feststellung am Geschwindigkeitsmesser (182 mph).

Letzter Flugweg HB-ELC

- Aus Film rekonstruierter Flugweg
- Ergänzung gemäss Zeugenaussagen
