# Schlussbericht der Eidgenössischen Flugunfall-Untersuchungskommission

des Flugzeuges Cessna F 172 G D-EGQY

vom 3. Juni 1974

bei Acla/GR

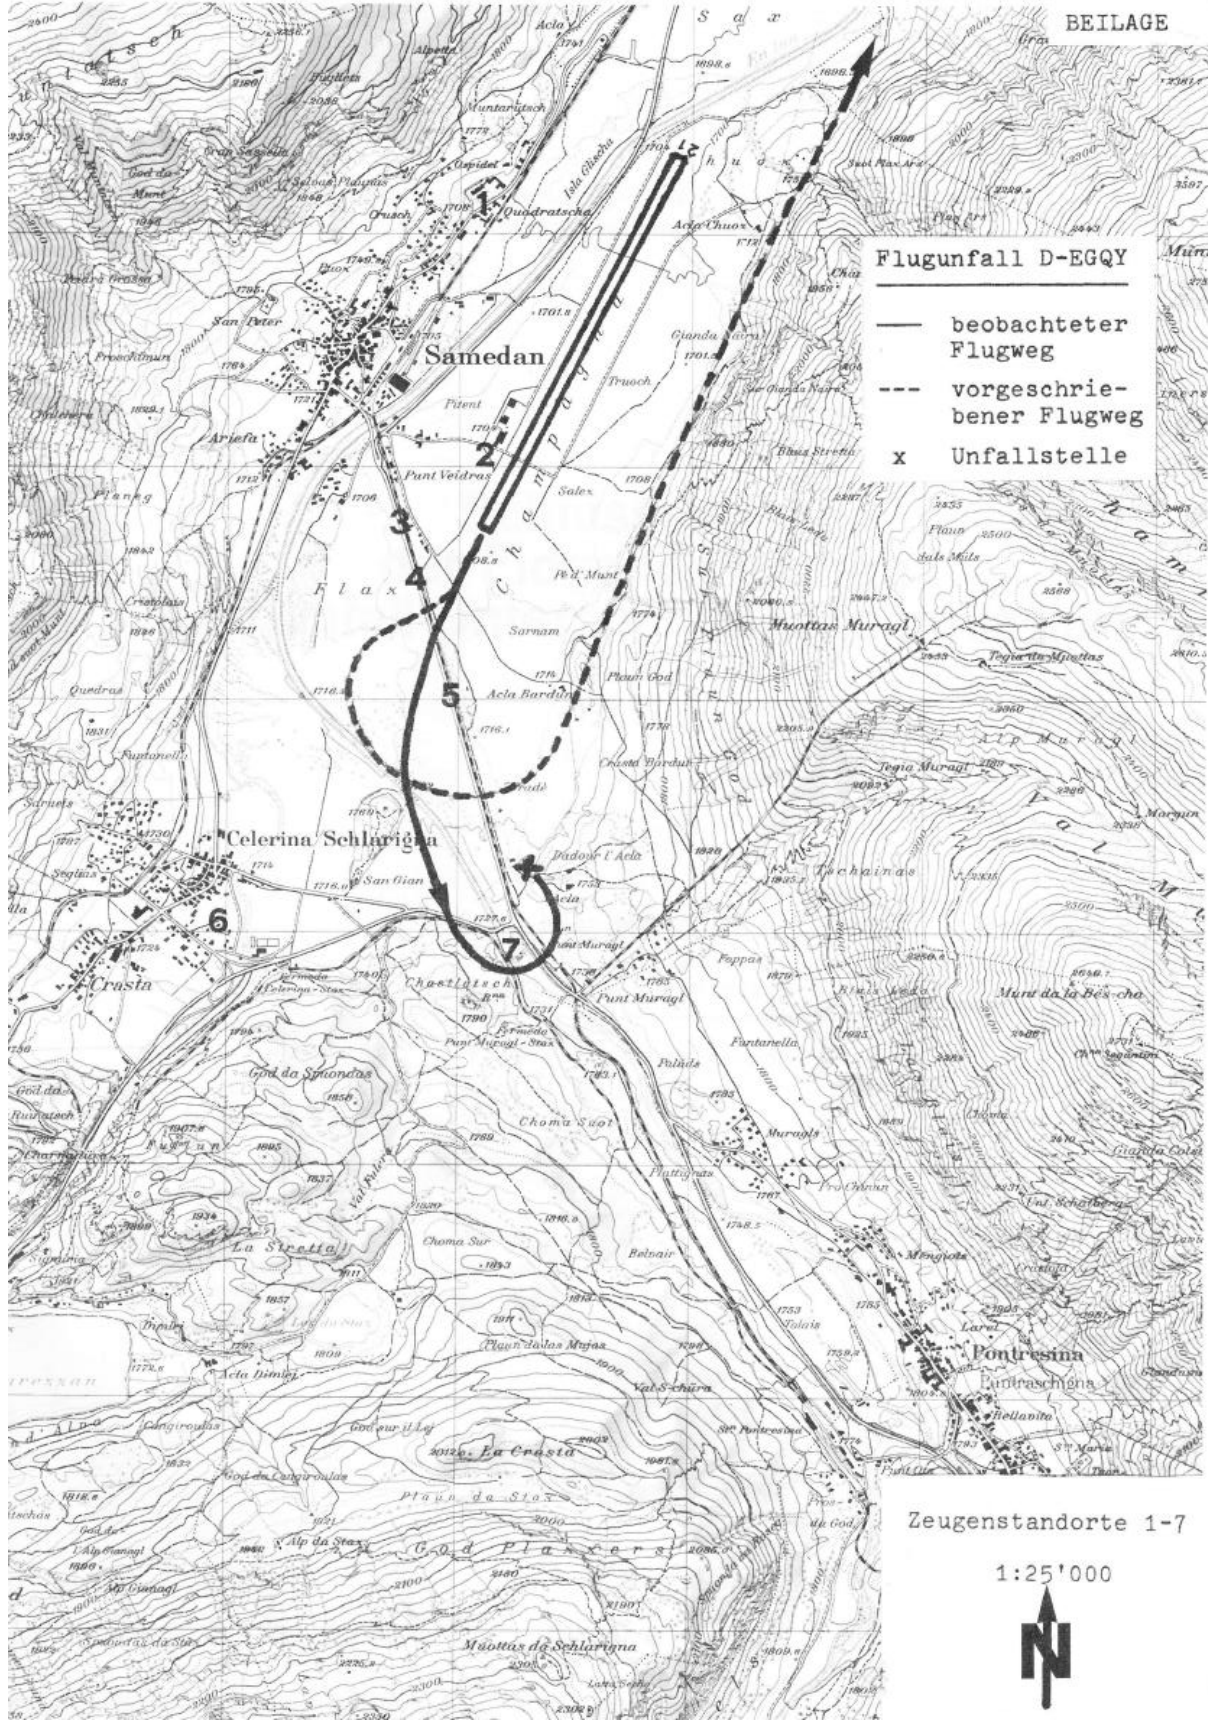
Flugunfall D-EGQY

erreicht. Es flog in Richtung des Waldhügels NE von San Gian. Dort drehte es nach links Richtung Punt Muragl. Nachdem es eine Hochspannungsleitung in etwa 20 m/G überflogen hatte, leitete der Pilot über Punt Muragl eine enge Umkehrkurve nach links Richtung Flughafen ein. Laut Zeugenaussagen verlor das Flugzeug in dieser Kurve etwas an Höhe und prallte anschliessend bei Acla mit dem linken Flügel gegen eine Tanne. Das Flugzeug wurde dadurch um die Hochachse nach links gedreht und kollidierte mit weiteren zwei Tannen, deren Stämme in 3/4 der Höhe abgeschlagen wurden. Kurz darauf schlug das Flugzeug um 1744 Uhr annähernd in Sturzfluglage am Boden auf und kippte auf den Rücken. Einer der Passagiere sagte aus, dass auf der Strecke zwischen dem Waldhügel NE von San Gian und der Einleitung der Umkehrkurve das Geschwindigkeitswarnhorn ca. fünf bis sechs Mal ertönt sei. Es seien zudem "wahrnehmbare Turbulenzen" vorhanden gewesen, die der Pilot durch "entsprechende Korrekturen ausgeglichen hat". In der nachfolgenden Umkehrkurve, die mit ca. 30° Querlage geflogen wurde, "war das Geschwindigkeitswarnhorn bis zum Moment des Absturzes durchgehend wahrnehmbar". Die Unfallstelle liegt NW von Acla (vergl. Beilage 1) auf rund 1730 m/M, Koordinaten 787.280/154.250 (Landeskarte der Schweiz 1:50'000, Blatt 268, Julierpass).

- Der Pilot hat den im AIP-Schweiz vorgeschriebenen Abflugweg nicht eingehalten. Insbesondere unterliess er es nach Verlassen der Piste nach rechts auszuholen um genügend Raum für die anschliessende Umkehrkurve nach links zu erhalten. Allem Anschein nach hat der Pilot die Flugvorbereitung nicht mit der notwendigen Sorgfalt durchgeführt.

- Die Umkehrkurve wurde zu spät eingeleitet, weshalb der Pilot die Kurve wegen den Geländebedingungen sehr eng fliegen musste.
- In der eng geflogenen Umkehrkurve hat das Flugzeug offenbar die Stall-Geschwindigkeit unterschritten, an Höhe verloren und ist in der Folge mit Bäumen einer Waldpartie bei Acla kollidiert.
