Schlussbericht der Eidgenössischen Flugunfall-Untersuchungskommission

des Flugzeuges Fuji FA-200-180 HB-ESW

vom 8. Oktober 1972

beim Flugplatz Ascona

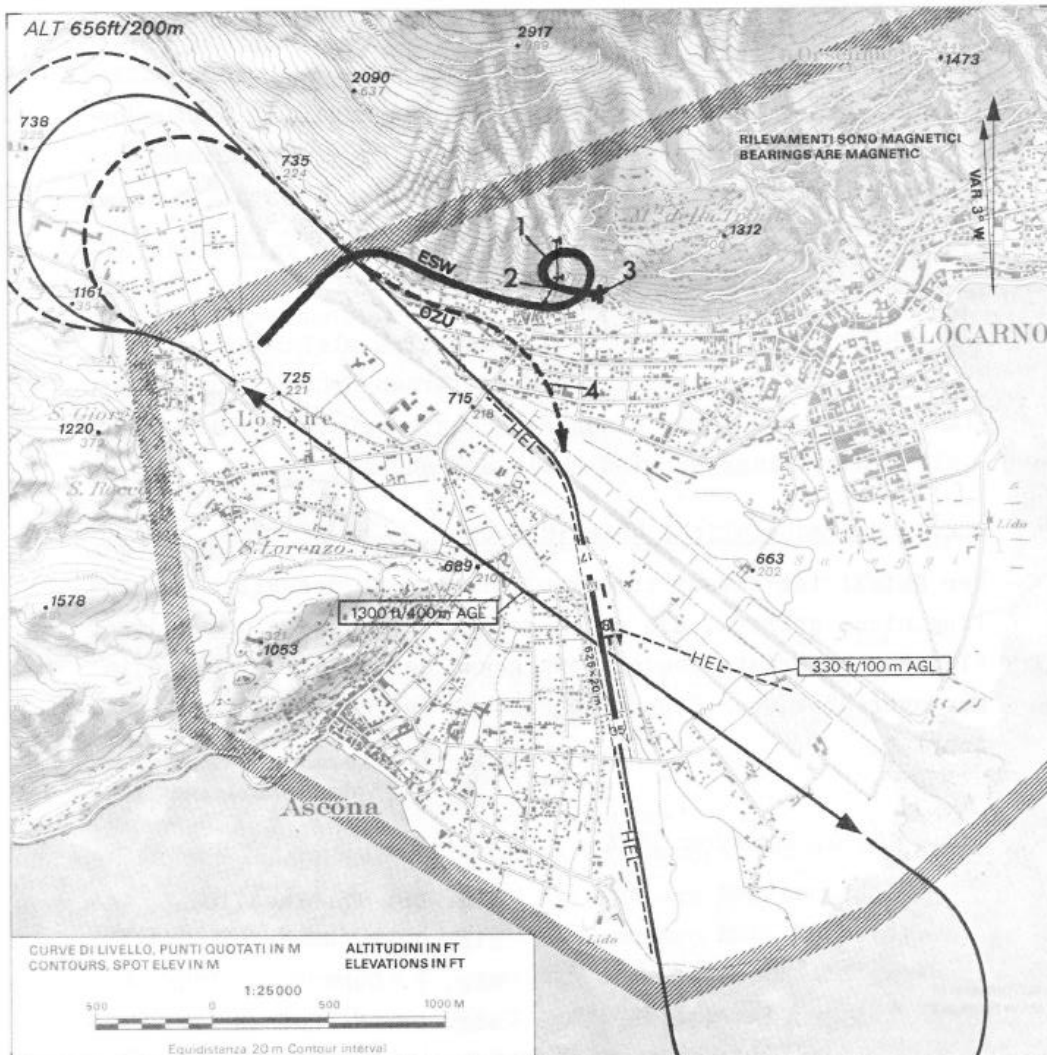
- 1 Berührung mit Baumkrone
- 2 " " Freileitung
- 3 Unfallstelle
- 4 Flugweg HB-OZU

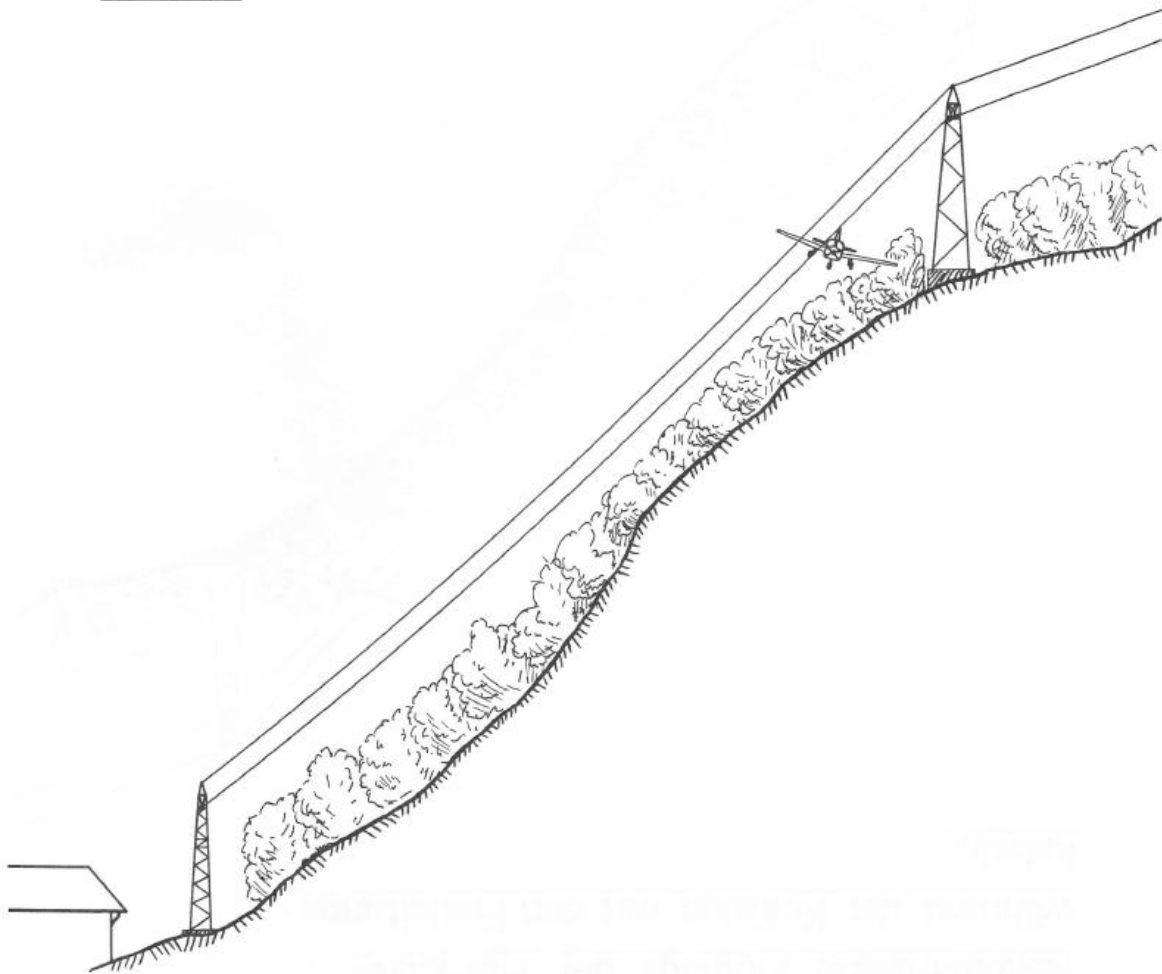
Beilage 2

- 1,5 m lange Schlagspur, ähnlich wie die eines Peitschenhiebes, auf der Rumpfoberseite vom Heckfenster nach hinten. Kleine Plexiglassplitter unter der Leitung zeigen, dass das Fenster bereits bei der Kollision aufgebrochen wurde.
- Kratzspuren an der linken Flügelnase vor dem Tankdeckel und unter dem Flügel.
- Der rechte Flügel war ca. 30 cm ausserhalb des Tankdeckels von unten rechts nach oben links, unter einem Winkel von 66° zur Spannweite, von der Flügelnase bis zum Holm geschlitzt. Es fanden sich weitere kleinere, einer Sägespur ähnliche Einschnitte auf der Flügeloberseite an der Hinterkante, zwischen Landeklappen und Querruder sowie an der Flügelnase, ca. 30 cm innerhalb des Tankdeckels. An der Flügelunterseite war eine S-förmige Schlagspur sichtbar.

Rekonstruierte Fluglage der HB-ESW während der Kollision mit den Freileitungskabeln
