Schlussbericht der Eidgenössischen Flugunfall-Untersuchungskommission

des Flugzeuges Cessna 182 HB-CDO

vom 7. August 1974

bei Rialp/TI

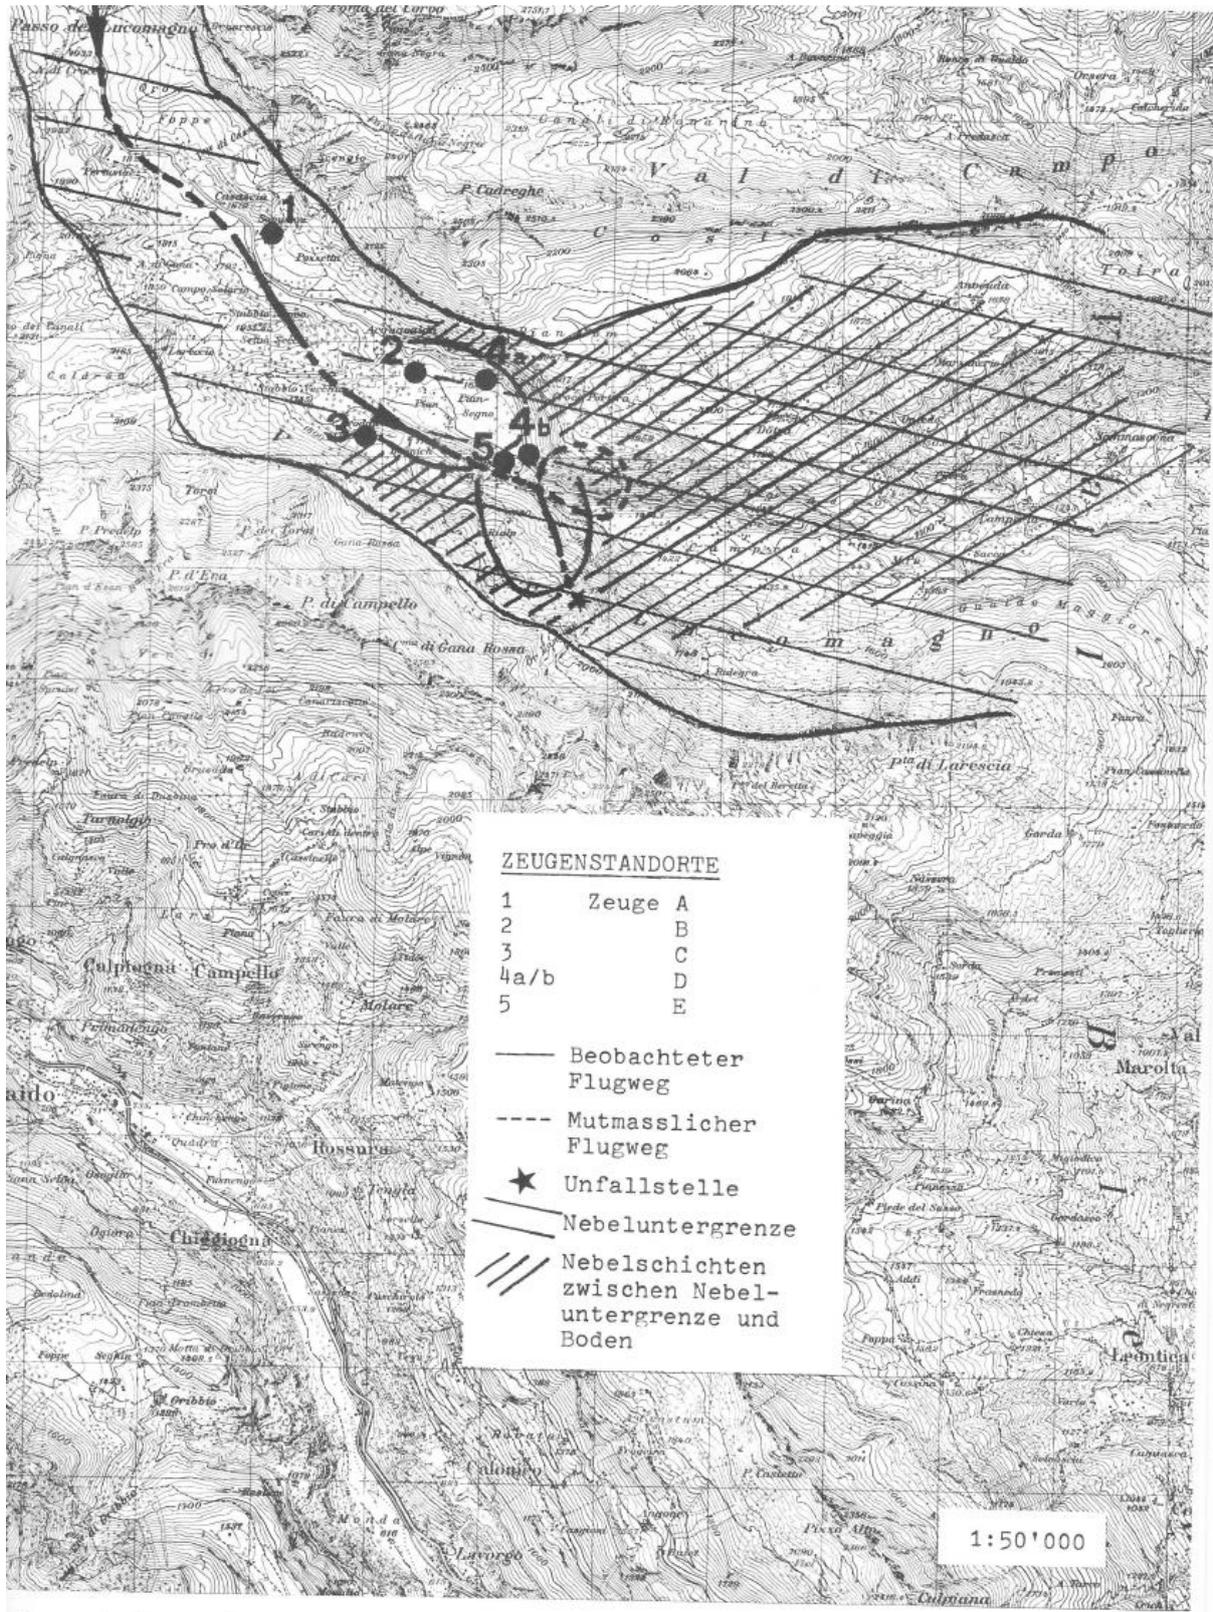
ZEUGENSTANDORTE

Über Pian Segno lag eine geschlossene Nebeldecke mit Untergrenze auf 1900 bis 2000 m/M. Südöstlich der Ortschaft befand sich eine halbkreisförmige Nebelbank (vergleiche Beilage) welche die Sicht in Richtung Olivone völlig verhinderte. Im Gebiet der Rialp scheint im Unfallzeitpunkt eine Nebellücke vorhanden gewesen zu sein.

- In Richtung Olivone war das Tal durch Nebel verschlossen.
- Im Gebiet der Unfallstelle Rialp war im Zeitpunkt des Unfalles eine Aufhellung vorhanden.
- Der Pilot hatte mit seinen beiden Mitarbeitern in Bellinzona dringend geschäftlich zu tun und wurde etwa um 0900 Uhr auf dem Flugplatz Locarno erwartet.
