# **Schlussbericht der Eidgenössischen Flugunfall-Untersuchungskommission**

des Flugzeuges Vickers Vanguard 952, G-AXOP

vom 10. April 1973

bei Hochwald / SO

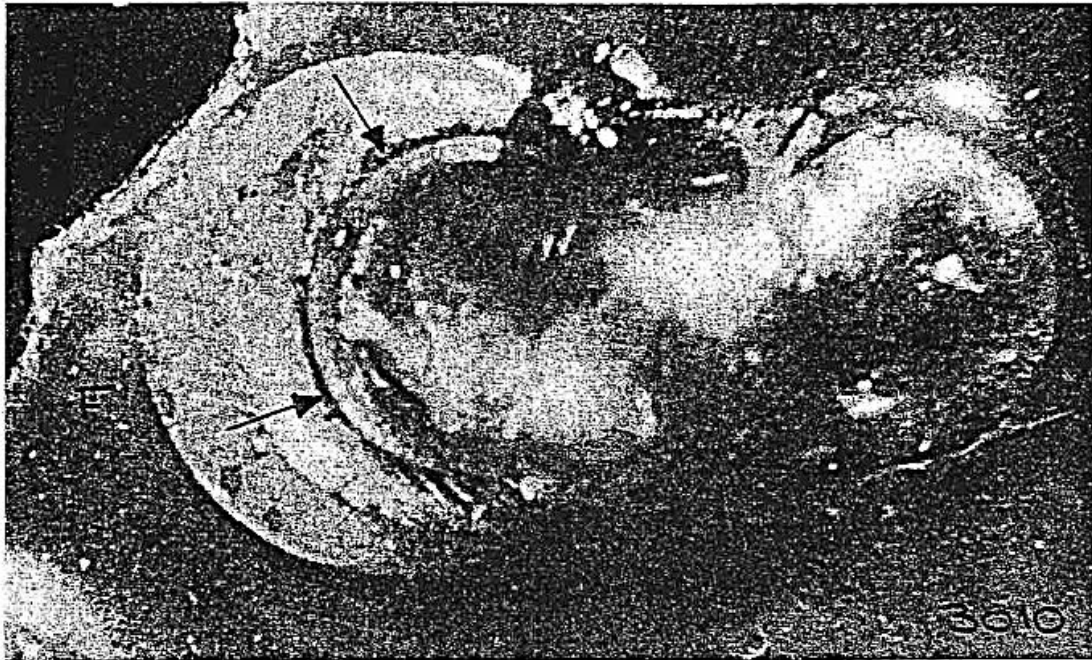
## Anhang 4a

Schlecht ausgeführte Lötungen im Loop Servo Amplifier des ADF-Systems 1

Gut erkennbarer Unterbruch am Pkt F Pfeil

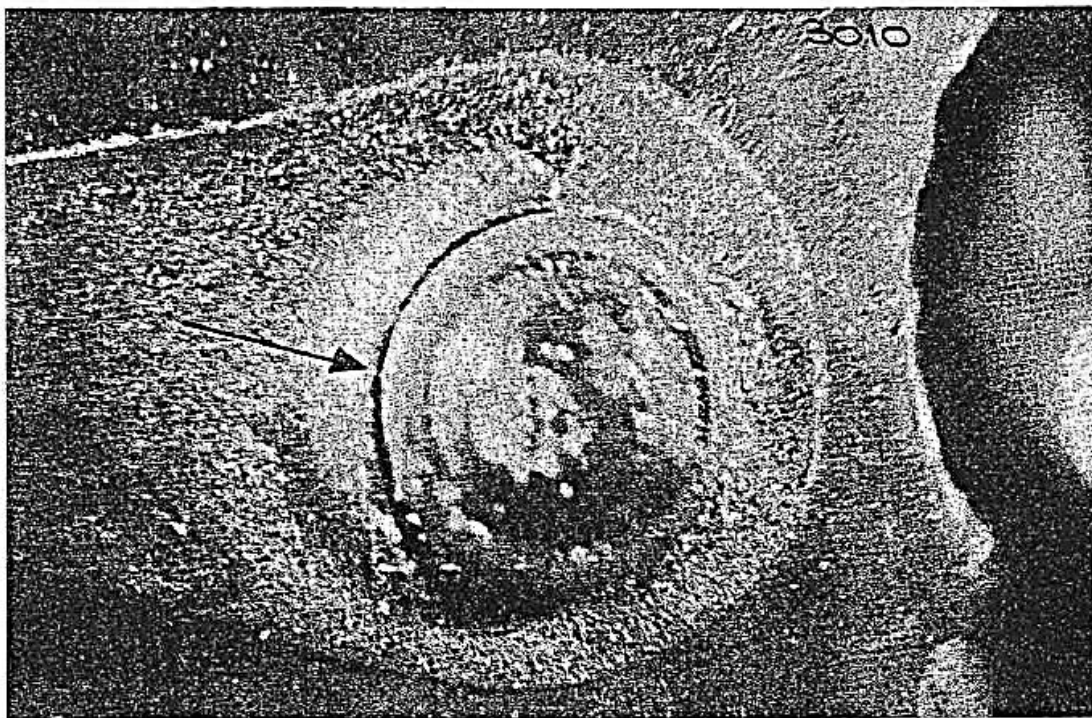
Sehr gut erkennbarer Riss mit Unterbruch

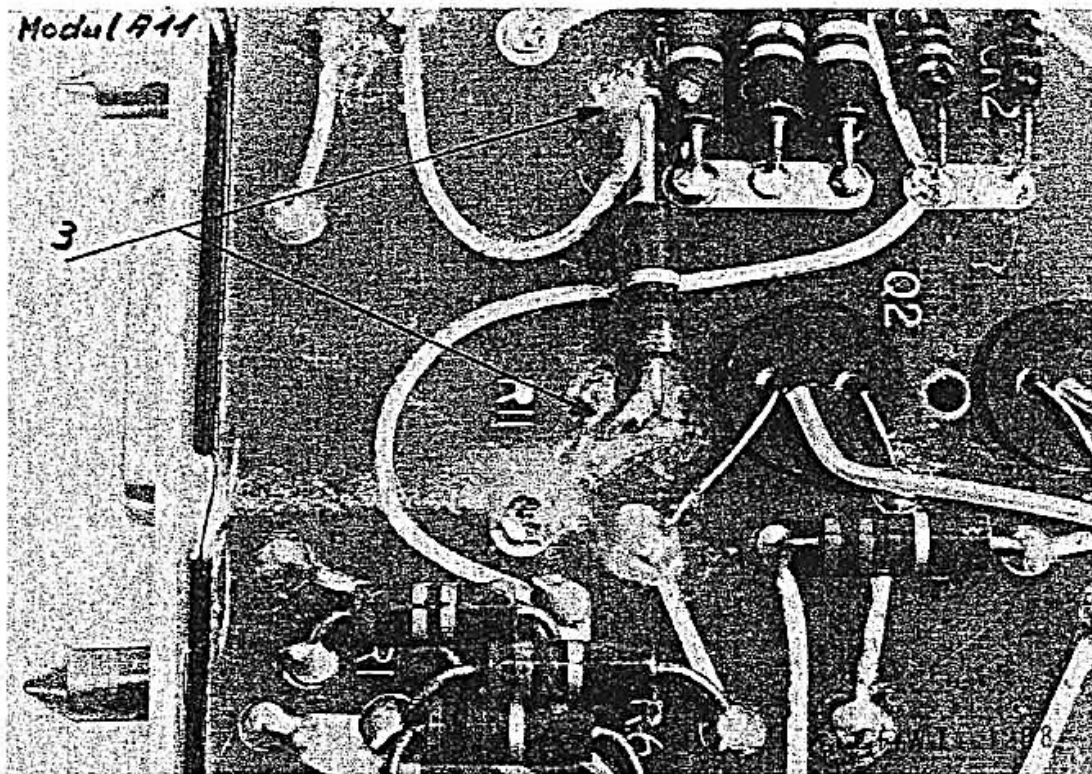
Modul A11 RMI SERVO

Ein mit ARALDIT eingeklebter Widerstand  
Sehr schlechte Leiterbahnen und Lötstellen
